**TRIBUNALE CIVILE DI PALERMO**

ESPROPRIAZIONE IMMOBILIARE R. Es. n. 492/2018

**Oggetto: Consulenza Tecnica di Ufficio nell'Esecuzione**

***"Magazzino sito nel Comune in Altofonte (Pa) C.da Sopi, ubicato  
a piano terra, censito al N.C.E.U. al Fg. 20 p.lla 212 sub 2"***

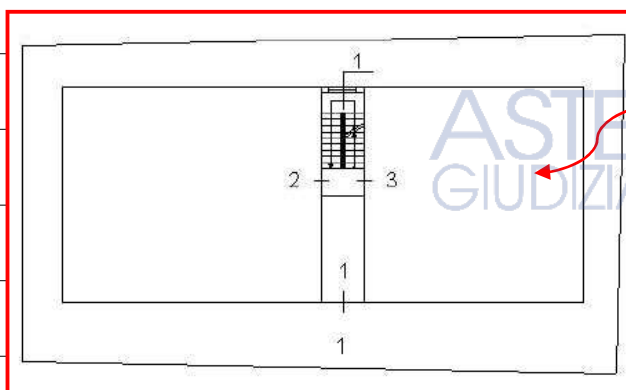
Stralcio dell'elaborato planimetrico catastale con indicazione dei subalterni.

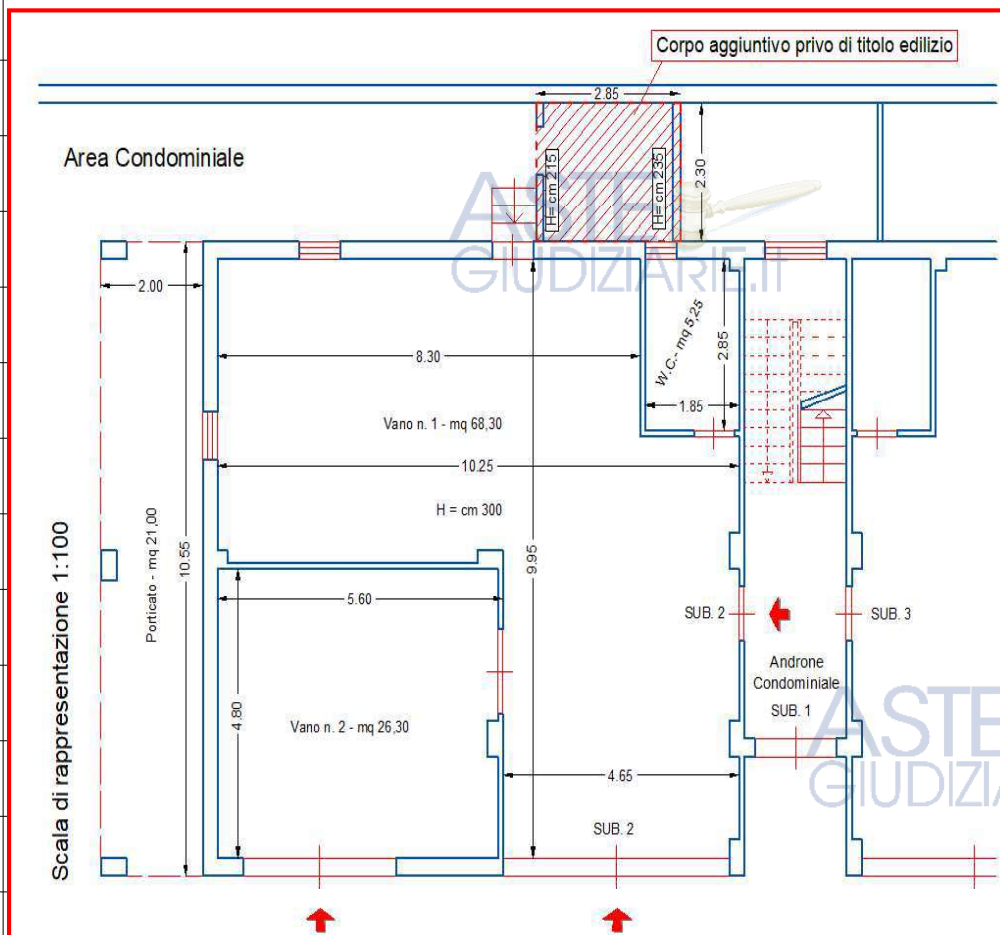
**Planimetria stato di fatto** (Cfr. allegato n.4)

L'accesso all'unità immobiliare, di forma rettangolare, avviene sia tramite dall'area condominiale sia dall'androne condominiale (sub.1), varcata la soglia d'ingresso dell'androne sulla sinistra si trova l'ingresso a quest'ultima che immette direttamente su un primo vano al cui interno è presente un forno a legna, un secondo vano e un servizio igienico, all'esterno dell'unità immobiliare si trova un portico; l'altezza interna risulta pari a ml 3,00; inoltre è possibile accedere alla parte retrostante dell'area comune ove è ubicato un piccolo corpo accessorio destinato a servizio degli impianti tecnologici - l'immobile è definito in ogni sua parte, versa in buone condizioni di manutenzione e conservazioni.

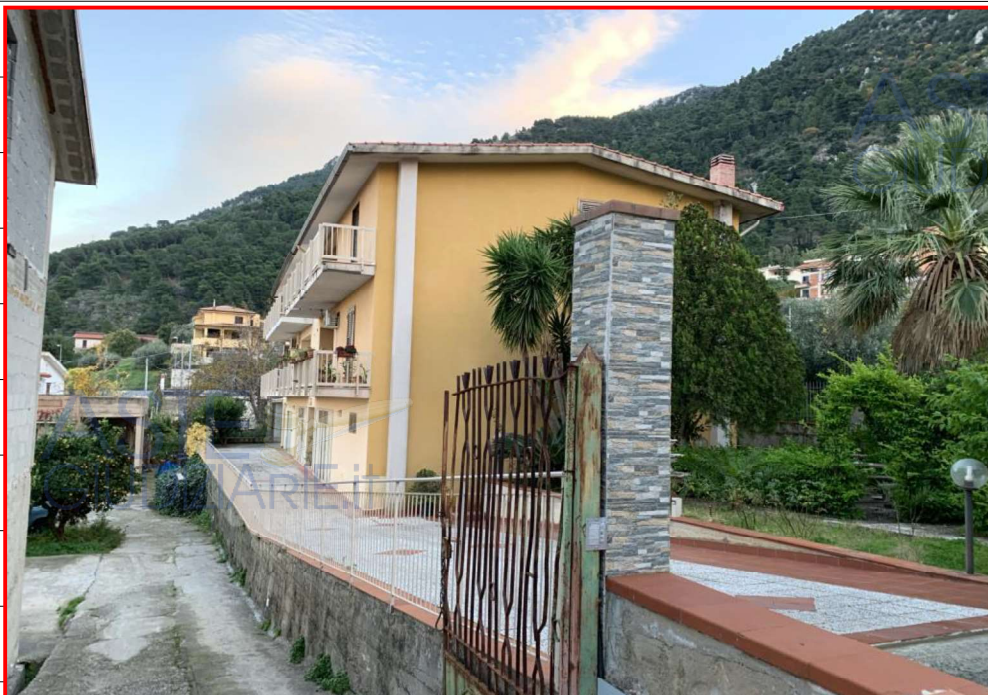
Ingresso da Viale Europa n. 64

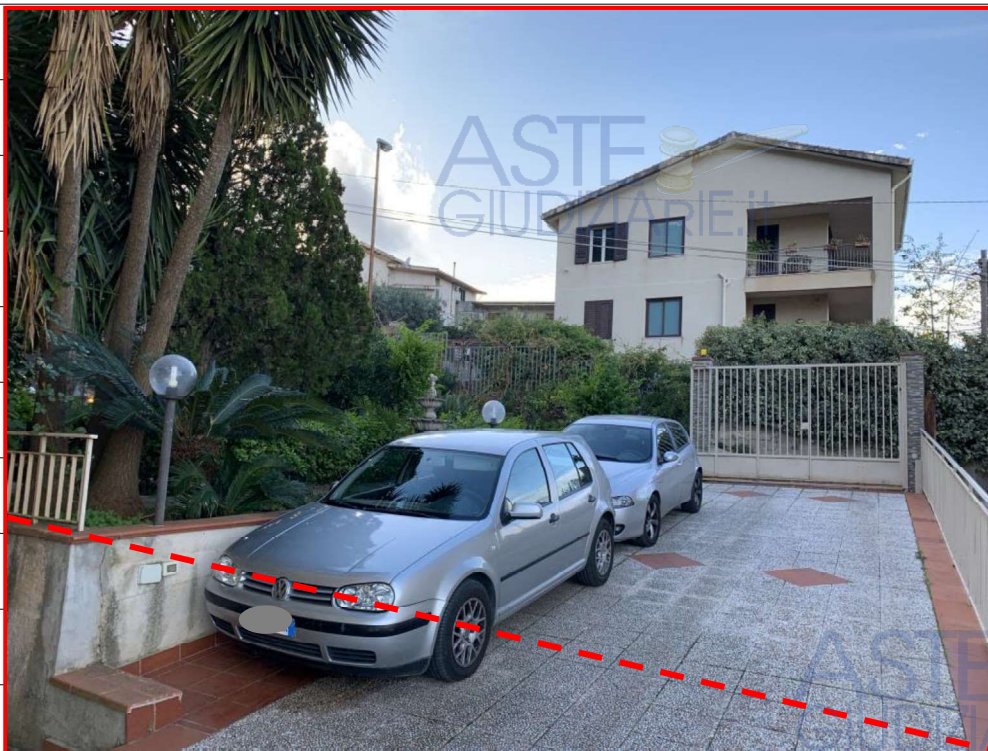
La linea tratteggiata rossa indica il confine tra la p.lla 213 ( intesta a soggetti terzi alla

procedura) e 212 ( in testa agli esecutati)

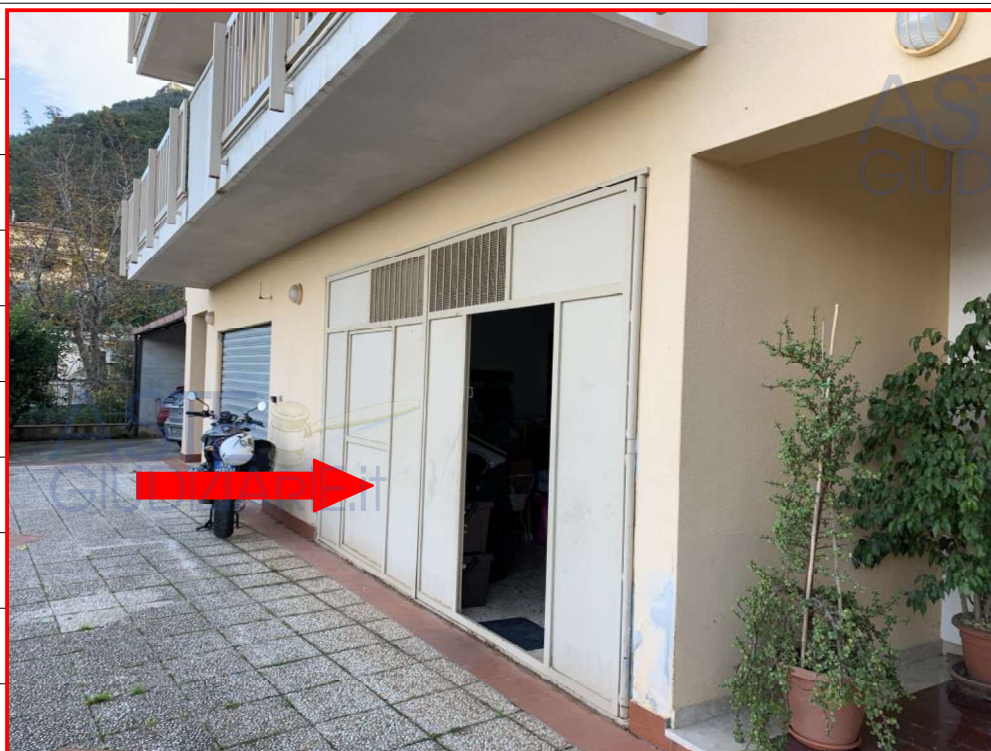
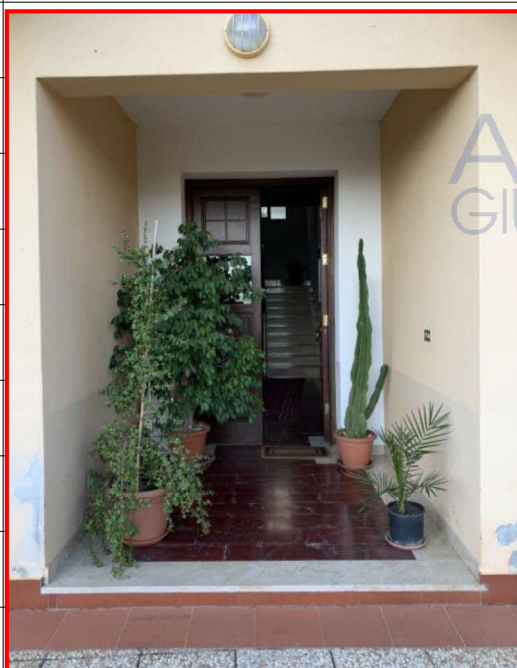
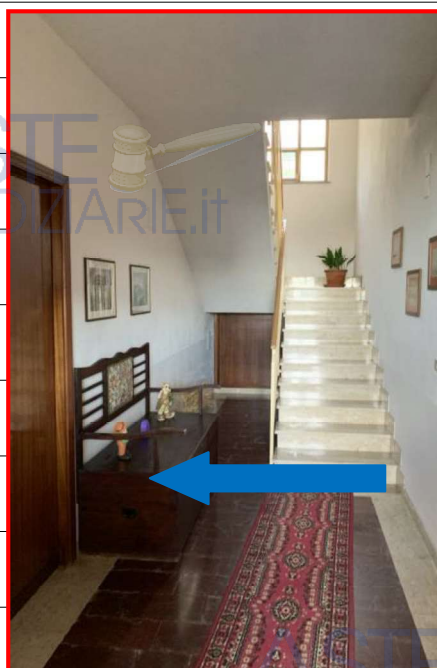
Ingresso all'unità immobiliare dall'aera comune condominiale esterna (sub. 1)

del fabbricato – freccia rossa –

Ingresso all'unità immobiliare dall'interno dell'androne condominiale fabbrica-

to(sub. 1) – freccia blu.

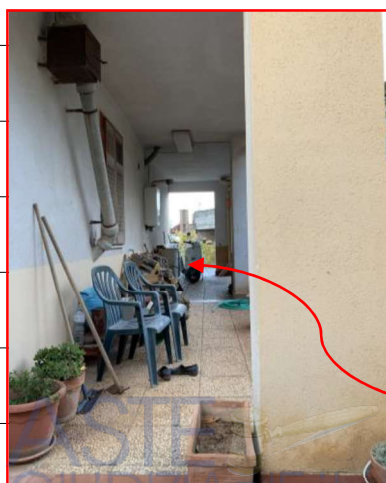
Corpo accessorio destinato  
all'alloggio degli impianti tecnologici  
privo di titolo edilizio.

In considerazione di quanto riportato nella Concessione Edilizia in Sanatoria n. 19/2012, per quanto attiene l'ultimazione dei lavori si potuto constatare che ad oggi l'unità risulta definita in ogni sua parte sia sotto il profilo edilizio sia impiantistico, non si è riscontato presso il comune di Altofonte la presenza di documentazione inerente le attività svolte da parte degli esecutari. (Cfr. allegato 06) - pertanto alla luce dello studio urbanistico eseguito dell'intero edificio e in particolare dell'immobile oggetto della presente si dovrà procedere a istruire una nuova pratica edilizia al fine di regolarizzare le opere eseguite in assenza di titolo edilizio abilitante.

La regolarizzazione edilizia delle difformità avvera per mezzo della pratica edilizia redatta ai sensi art. 6-bis com. 5 del T.U. per l'Edilizia DPR 380/01 recepito dalla Regione Siciliana con l'art. 3 della L.R. n.16/2016 **CILA Tardiva - Comunicazione d'Inizio Lavori Asseverata Tardiva** con il relativo pagamento della sanzione a titolo di oblazione per la mancata comunicazione, l'importo da versare sarà pari ad € 1.000,00 oltre diritti d'istruttoria comunali e l'onorario dovuto al tecnico incaricato per il completamento delle pratiche sopra esposte, per un totale di **€ 2.500,00 (Valore A)**, mentre per quanto attiene il corpo esterno limitrofo all'unità immobiliare si procederà alla messa in pristino dei luoghi procedendo alla demolizione la quale comporterà un onere pari ad **€ 1.000,00(Valore B)**.
