TRIBUNALE DI PALERMO  
SEZIONE VI - ESECUZIONI IMMOBILIARI

Esecuzione Immobiliare R.G.Es. 497/2021

PERIZIA DI STIMA IMMOBILIARE

LOTTO UNICO

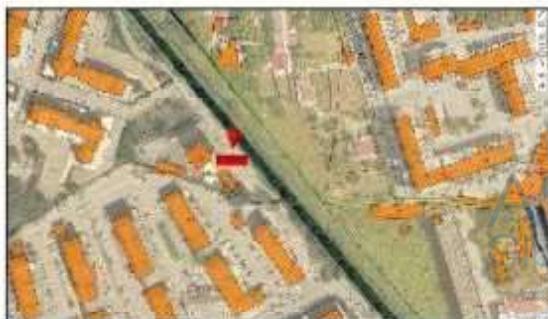
All. 6 - Sovrapposizione ortofoto attuale e mappa catastale tratta da Stimatrix forMaps

Ai fini dell'esatta individuazione dell'immobile oggetto del pignoramento si è effettuato un raffronto tra una ortofoto satellitare attuale e la mappa catastale con l'ausilio del portale Stimatrix forMaps (**Allegato 6**), non riscontrando la corrispondenza tra la particella 237 del Foglio 142 relativa fabbricato di Via Gen. D. Chinnici n. 70 dove ricadono i beni oggetto di pignoramento e la situazione reale dei luoghi. Difatti l'area dove ricade il fabbricato di Via Chinnici 70 è identificata con il foglio 149, particella 249.

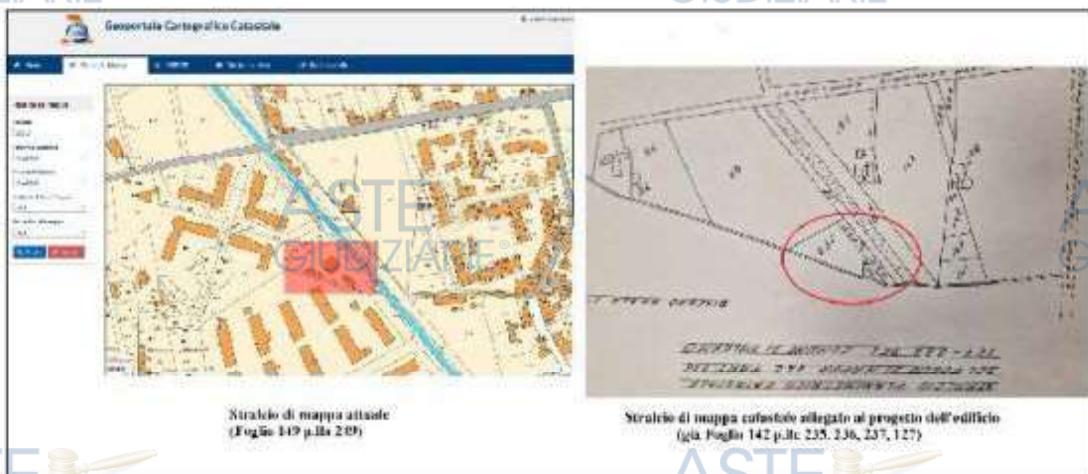
All. 9 Confronto tra mappa attuale e di progetto

Analizzando il fascicolo relativo alla regolarità edilizia del fabbricato di Chinnici, si rileva che l'area oggi identificata con la particella 249 del Foglio 149 (**Allegato 6, All. 7** - foto 1 - Ortofoto attuale e **All. 8** Estratto di mappa) era identificata al Foglio 142, particelle 237, 235, 236 e 127 (**Allegato 9**)

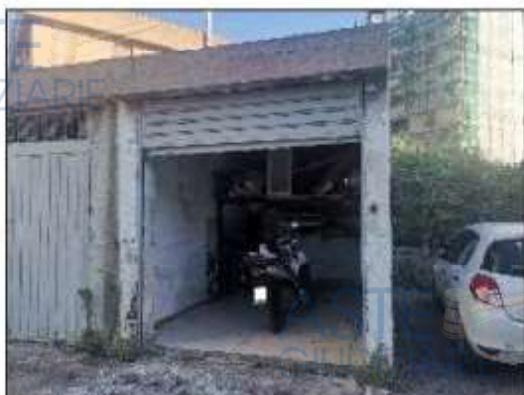
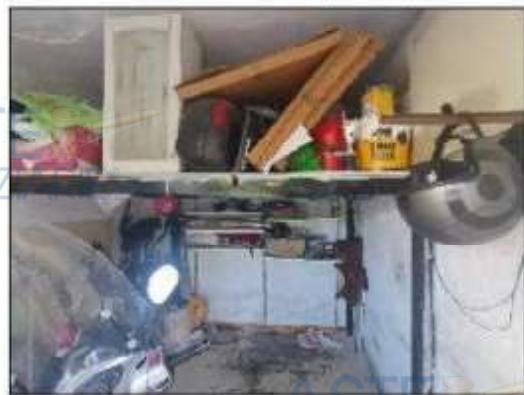
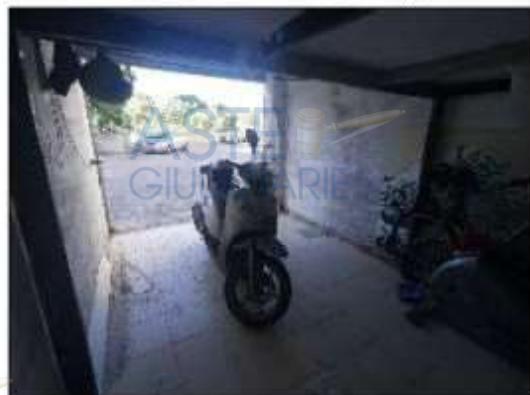
Il box è costituito da un unico vano in parte soppalcato. L'immobile, identificato con il n° 6 del fabbricato dei box (Allegato 10), è dotato di saracinesca e in parte soppalcato con struttura in quadralini di ferro e tavolato. La pavimentazione è in piastrelle ceramiche; le pareti sono rifinite con tonachina. (Allegato 7 - foto da 8 a 11).

All. 7 – Foto 3 Box n. 6 (sub 27)

All. 7 – Foto 5 Box n. 6 (sub 27)

All. 7 – Foto 6 Box n. 6 (sub 27)

**Planimetria catastale:** la planimetria catastale (Allegato 10) non è conforme con lo stato dei luoghi riscontrato in occasione del sopralluogo del 06/07/2023 in quanto è presente un soppalco con struttura in quadralini di acciaio (Allegato 11 e Allegato 7 – foto 3, 5, 6).

La porzione del box sottostante al soppalco si sviluppa per circa il 45% della superficie totale

del box ed ha un'altezza minima sottostante al soppalco pari a 1,83 metri. Ciò non rispetta i requisiti minimi previsti dal Regolamento edilizio di Palermo per i locali di categoria S2, che prevede un'estensione massima pari al 40% della superficie totale del box, se l'altezza libera inferiore è fino a 2,70 metri o, del 25% della superficie totale del box, se l'altezza libera inferiore è pari a 2,00 metri (articoli 54 e 55 del Regolamento Edilizio di Palermo).

Da quanto sopra rilevato, il soppalco non è regolare sul piano urbanistico e catastale, e non è regolarizzabile, per cui si stimano in € 1.500,00 i costi per la rimozione e lo smaltimento del soppalco e per la rimessione in pristino.

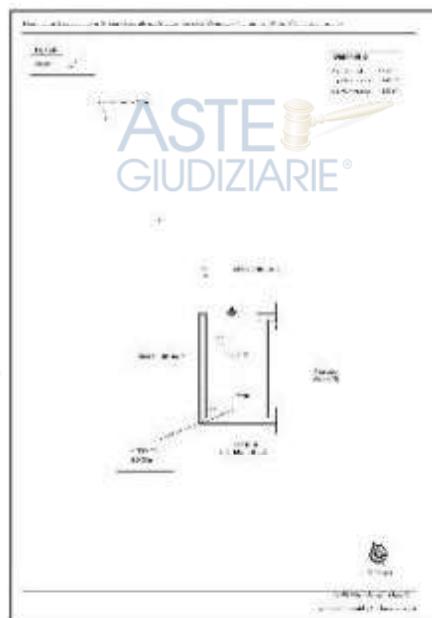
(All. 11) Planimetria di  
rilievo dello stato di fatto

**Superficie utile interna:** 12,90m<sup>2</sup>

**Superficie commerciale:** 17,00m<sup>2</sup>

**Altezza utile interna:** 2,80m.

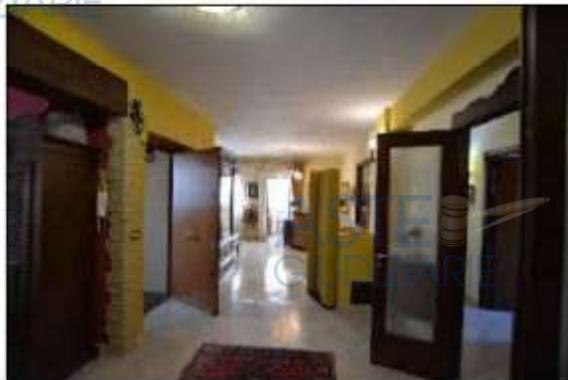
All. 7 – Foto 11 Salone

L'appartamento è costituito da grande vano in parte adibito a salone e in parte a soggiorno-cucina (Allegato 14 e All. 7 - foto da 11 a 14).

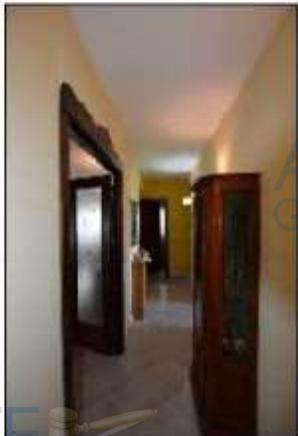
All. 7 – Foto  
15 Corridoio

Dal salone, tramite una porta a due ante si accede al corridoio che disimpegna tre camere, l'ampio sala da bagno dotata di vasca e doccia e il wc doccia (Allegato 14 e All. 7 - foto da 15 a 20). L'appartamento ha un balcone, in parte chiuso a veranda, che gira su tutti e quattro i prospetti (Allegato 14 e All. 7 - foto 21 e 22). La pavimentazione è in piastrelle ceramiche, le pareti sono rifinite con idropittura.

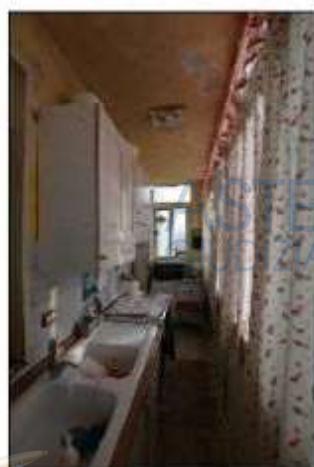
All. 7 – Foto 22 balcone  
chiuso a veranda

Al fine di regolarizzare gli immobili dovrà essere ripristinata l'originaria dimensione del corridoio di accesso all'appartamento, rimossa la cucina e gli impianti dal balcone chiuso a veranda, chiuso il solaio in corrispondenza della scala a chiocciola che collega l'appartamento con il vano del dodicesimo piano, rimosso il vano del dodicesimo piano, ricostituita l'originaria sagoma del torrino e ripristinata la guaina del lastrico solare e la sovrastante pavimentazione. A questo punto potrà essere presentata CILA tardiva al Comune di Palermo, per la fusione e per la diversa distribuzione interna e art. 20 L.R. 4/2003 per la chiusura della veranda e aggiornamento catastale tramite DOCFA.

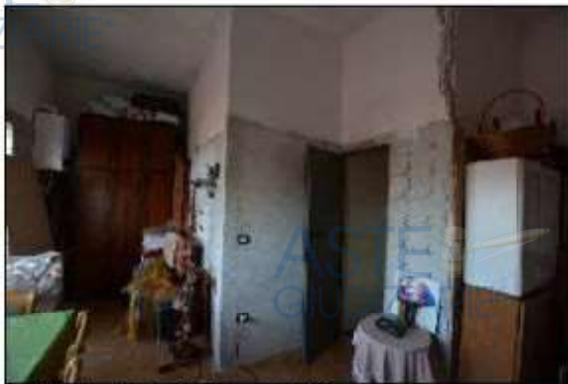
All. 7 – Foto 23 Vano del 12° piano

Dalla scala interna del salone (Allegato 14 e All. 7 - foto 12) si sale al dodicesimo piano dove si trova un vano adibito a deposito da cui si accede all'ampia terrazza (Allegato 15 e All. 7 - foto da 23 a 26), entrambi di pertinenza esclusiva dell'immobile 3. (Allegato 13)

Come descritto nel capitolo riguardante la regolarità urbanistica, il vano e la terrazza di dodicesimo piano non sono regolari urbanisticamente, quindi non saranno conteggiate e valutate le superfici della terrazza e del corpo accessorio.

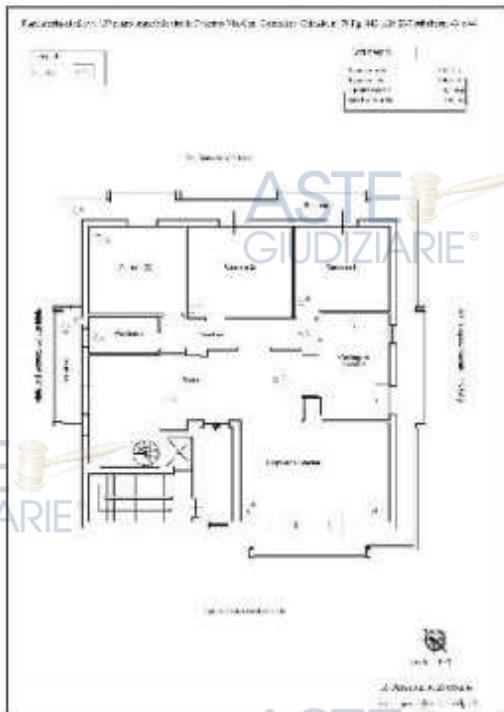
All. 14 – Planimetria di rilievo app.to XI piano

Superficie lorda vani principali = 152,10 m<sup>2</sup>

Superficie balcone = 39,30 m<sup>2</sup>

Superficie veranda = 5,90 m<sup>2</sup>

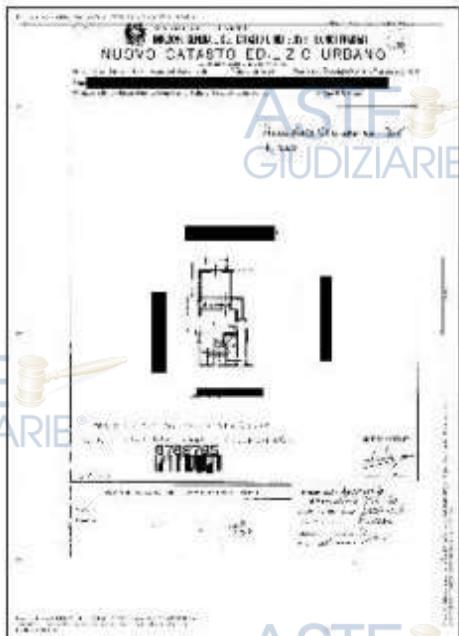
(All. 13) Planimetria catastale

**Planimetria catastale:** la planimetria catastale (Allegato 13) non è conforme con lo stato dei luoghi riscontrato in occasione del sopralluogo del 07/06/2023 (Allegato 14) in quanto l'immobile è stato unito con l'adiacente particella 43 (anch'essa oggetto di pignoramento); è stata variata la distribuzione interna; è stata realizzata un'apertura nel solaio e collocata una scala a chiocciola che porta al sovrastante dodicesimo piano; è stata chiusa con una veranda una parte del balcone accessibile dal salone ed è stata accorpata una piccola porzione del corridoio di accesso rimuovendo le originarie due porte di accesso agli appartamenti con una singola porta (Allegato 14).

Al fine di regolarizzare gli immobili dovrà essere ripristinata l'originaria dimensione del corridoio di accesso all'appartamento, eseguite le opere che saranno descritte nel successivo paragrafo riguardante l'immobile 3. e quindi presentato un aggiornamento planimetrico tramite DOCFA i cui costi sono stati già conteggiati in relazione all'immobile 2. (subalterno 43).

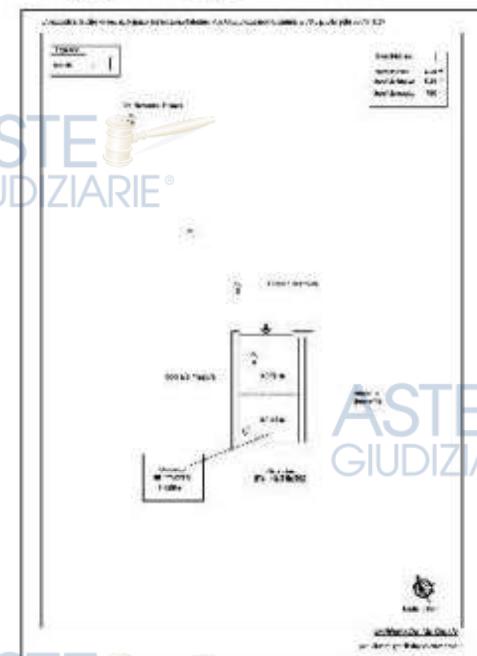
- Il box non è regolare sul piano urbanistico e catastale per la presenza di un soppalco che dovrà essere rimosso e smaltito a un costo stimato pari a € 1.500,00.

(All. 11) Planimetria di rilievo attuale del box con indicazione delle difformità rispetto al grafico di progetto autorizzato

Il box non è regolare sul piano urbanistico e catastale e non è regolarizzabile per la presenza di un soppalco che dovrà essere rimosso e smaltito. I costi per la rimozione e lo smaltimento del soppalco sono stimati in €1.500,00.

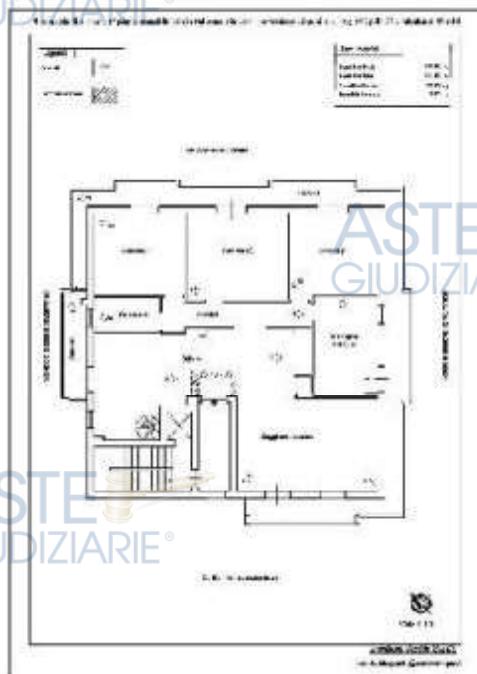
L'appartamento dell'undicesimo piano non è conforme con la concessione edilizia rilasciata (Allegato 17), in quanto gli originari appartamenti identificati con il subalterno 43 e con il subalterno 44 sono oggetto di fusione immobiliare, è stata variata la

(All. 14) Planimetria di rilievo attuale dell'appartamento di 11° piano con indicazione delle difformità rispetto al grafico di progetto autorizzato
