**TRIBUNALE DI PALERMO**  
**SEZIONE VI CIVILE**  
**ESECUZIONI IMMOBILIARI**  
**R.G. Es. 502/2018**  
**(R.G. ES. 280/2022 riunita)**

**PERIZIA**  
**(LOTTO UNICO)**

**L'Esperto incaricato**  
**ARCH. CARLO BELLAVISTA**

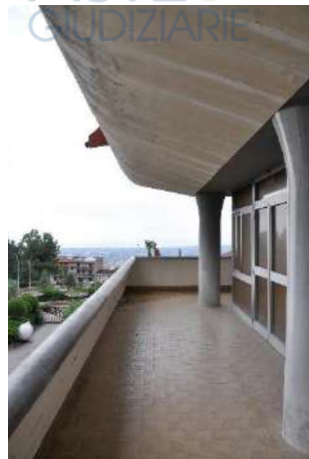
- Terrazzo lato sud ovest pavimentato con lastre di marmo in mediocre stato di manutenzione.

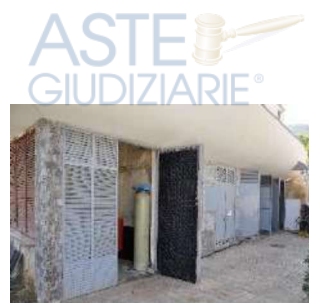
- la quota di  $\frac{1}{2}$  del vano cabina elettrica Enel sita al piano terra del già citato corpo accessorio separato dal corpo principale, oggi censito al Catasto Fabbricati al foglio 11, particella 1123, sub 8. Non è stato possibile accedere all'interno del vano in quanto l'ingresso è riservato esclusivamente a personale autorizzato Enel.

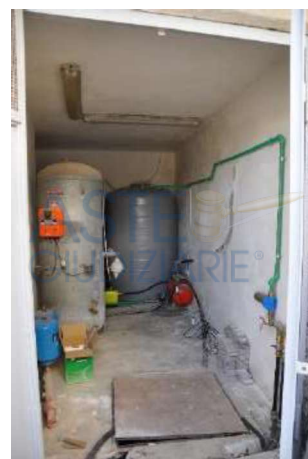
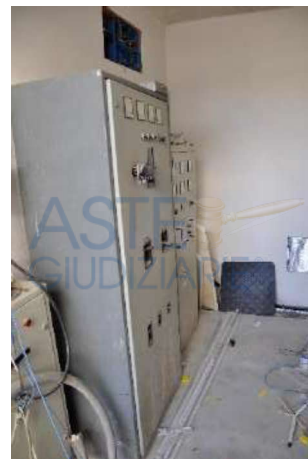
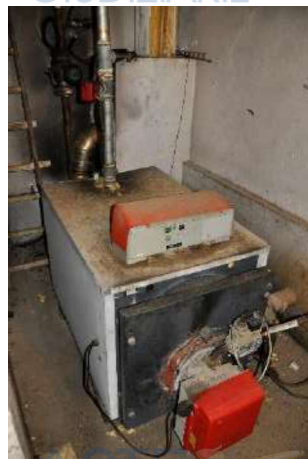
L'immobile è dotato di impianto di climatizzazione (riscaldamento e refrigerazione) costituito da pompe di calore, con relativa rete di distribuzione a diffusori e canali. Stato

di manutenzione mediocre. L'impianto termico non risulta presente nell'archivio elettronico del Catasto Impianti Termici (cfr. visura allegata). Il costo per l'adeguamento dell'impianto alla normativa vigente è stimato in Euro 4.000,00 circa.
