**TRIBUNALE DI PALERMO**  
SEZIONE ESECUZIONI IMMOBILIARI

**PROC. ESECUTIVO N° 504/2021 R.G.E.**

**Consulenza tecnica d'ufficio  
RELAZIONE LOTTO 1**

**appartamento di civile abitazione sito in Carini via Capri n. 42 piano primo, identificato al NCEU foglio di mappa 13 p.III 948 sub 10 cat. A/2 consistenza 4 vani e lastrico solare sito in Carini n. 42 piano secondo identificato al NCEU foglio di mappa 13 p.III 948 sub 12 di mq 90.**

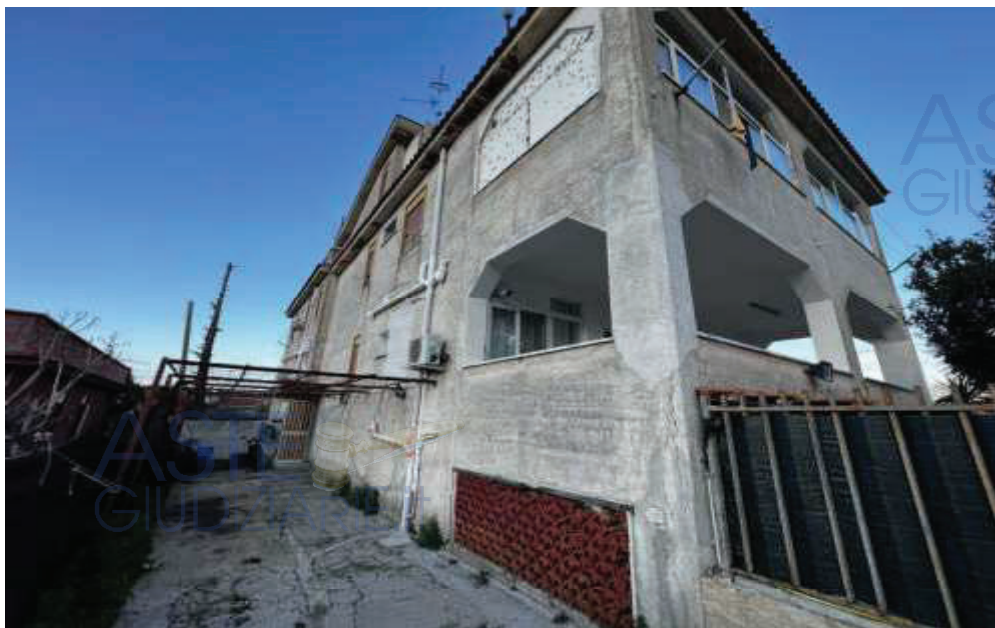
L'immobile è costituito da un appartamento di civile abitazione e lastrico solare soprastante facente parte di un fabbricato condominiale a due elevazioni fuori terra ed una seminterrata con accesso da corte comune su via Capri n. 42.

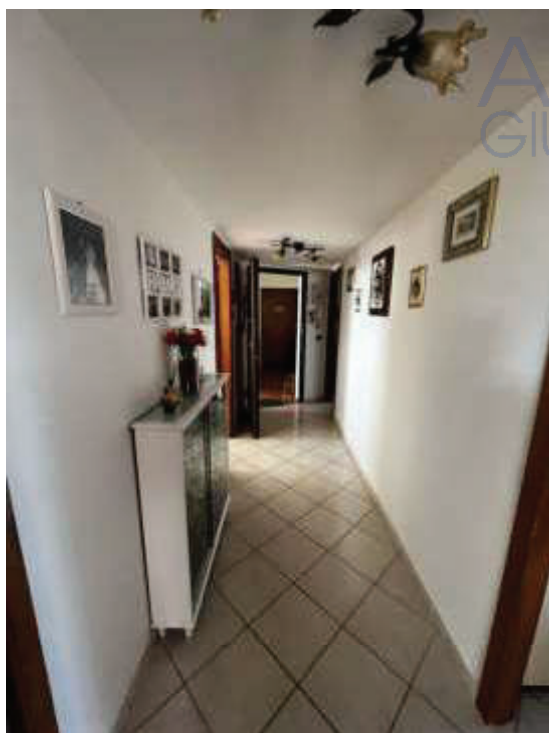
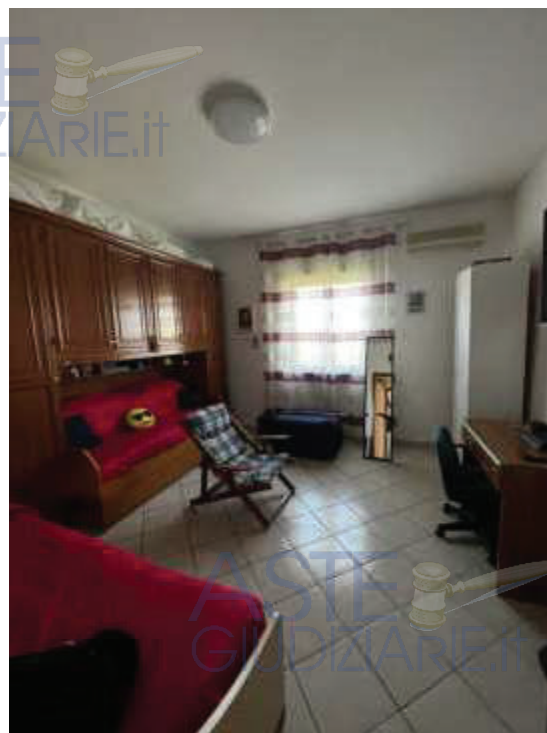
L'appartamento occupa una porzione del primo piano ed è prospiciente il lato sud e composto da un disimpegno-corridoio di ingresso, n. 2 camere da letto, n. 2 servizi igienici e ampio vano cucina-soggiorno posto sul lato sud ricavato dalla chiusura con vetrate e strutture metalliche del preesistente terrazzo.
