**TRIBUNALE DI PALERMO**  
SEZIONE ESECUZIONI IMMOBILIARI

**PROC. ESECUTIVO N° 504/2021 R.G.E.**

**Consulenza tecnica d'ufficio**  
**RELAZIONE LOTTO 2**

**LOTTO 2**

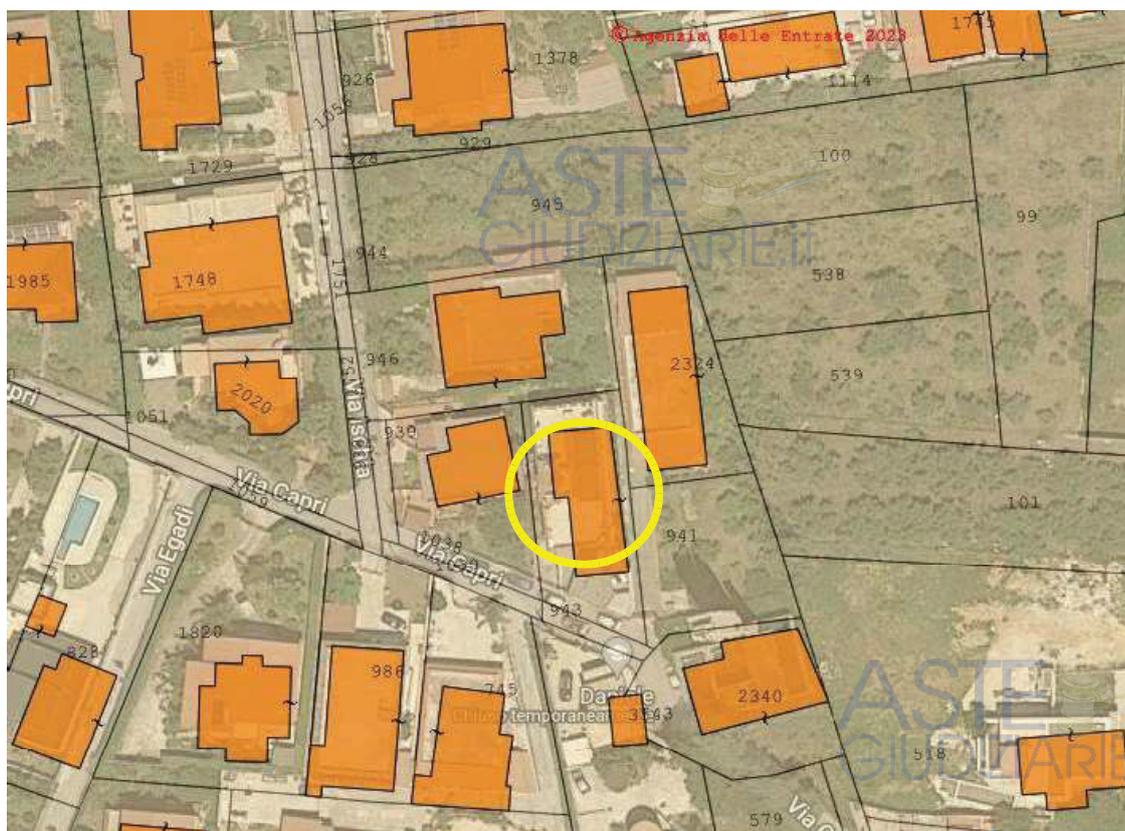
Ai fini dell'esatta individuazione del bene oggetto di pignoramento si fornisce di seguito un raffronto delle foto satellitari con le mappe catastali:

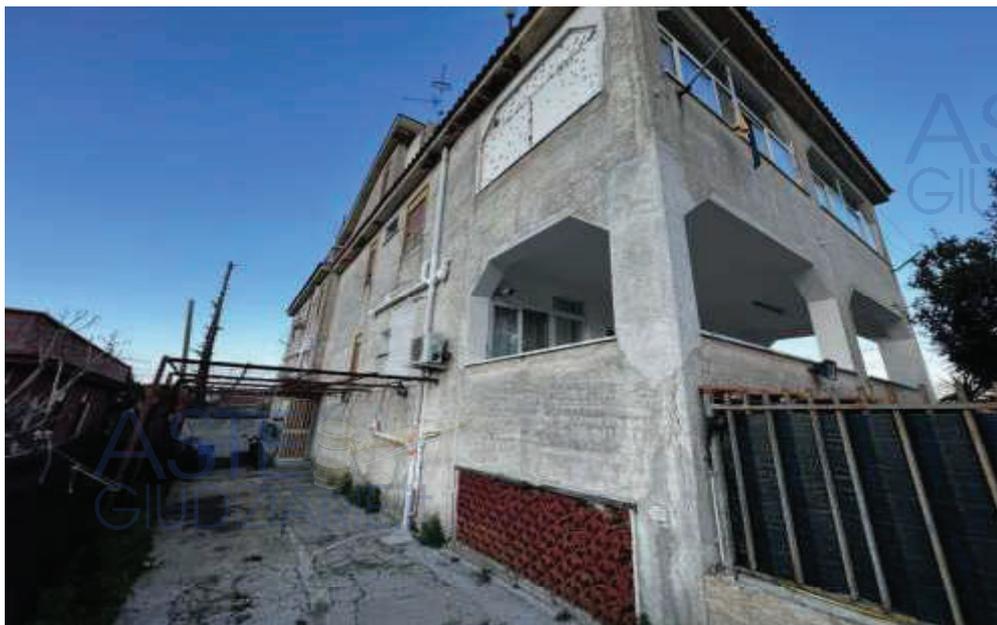
L'immobile è costituito da un appartamento di civile abitazione e lastrico solare soprastante facente parte di un fabbricato condominiale a due elevazioni fuori terra ed una seminterrata con accesso da corte comune su via Capri n. 42.

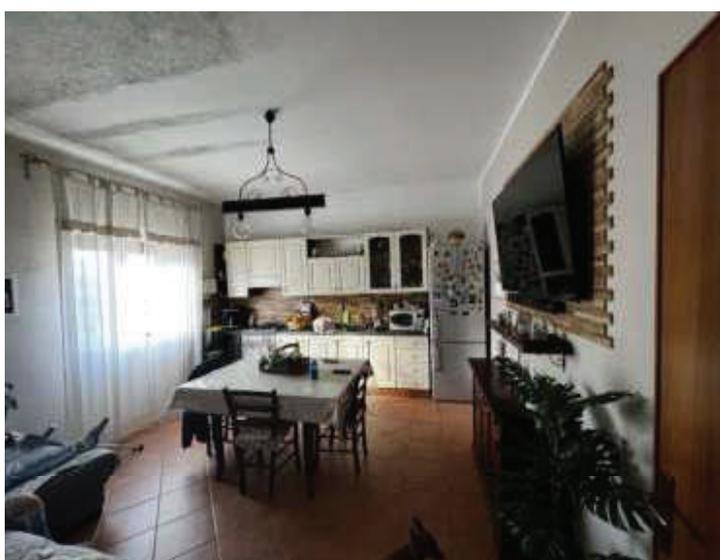
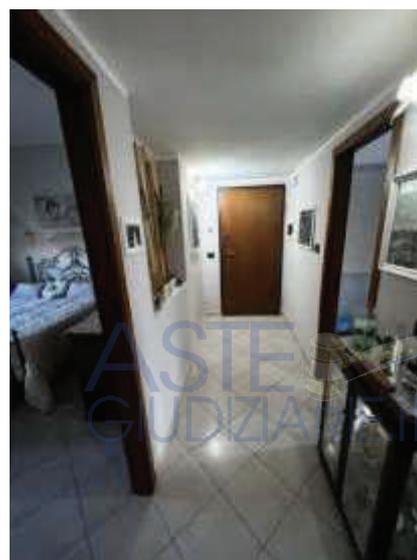
Per quanto riguarda le rifiniture interne queste sono costituite da pavimentazione in piastrelle di ceramica, porte interne in legno tamburato, serramenti esterni in alluminio di colore bianco protetti da serrande, rivestimenti in ceramica nelle pareti per i servizi, e

tinteggiature interne in colori tenui.

Per quanto concerne lo stato di manutenzione generale l'alloggio si presenta in discreto stato manutentivo interno con problematiche di infiltrazioni umidifere provenienti dal soprastante terrazzo in corrispondenza della camera da letto e cucina ed in scarse condizioni all'esterno dove alcune porzioni di intonaco risultano degradate in corrispondenza dei cornicioni. Anche il vano scala e gli spazi comuni sono in scarse condizioni di manutenzione con assenza di pavimentazione interna nella scala.

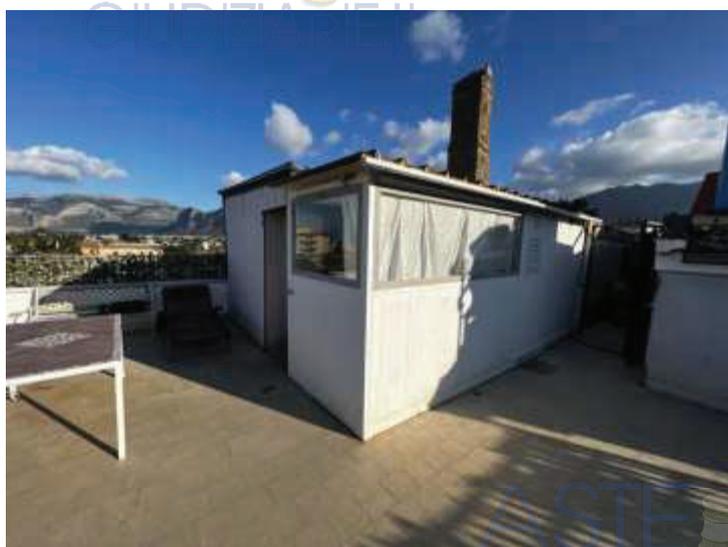
porzione di lastrico solare al piano 2°

Al piano superiore a cui si accede dal medesimo corpo scala comune è presente il lastrico solare di cui al sub 13 della consistenza complessiva di mq. 90, interamente pavimentato con marmette di cemento e completato con parapetto di sicurezza, e sul quale sono presenti una struttura precaria adibita a cucina e w.c., oltre cucina in muratura.

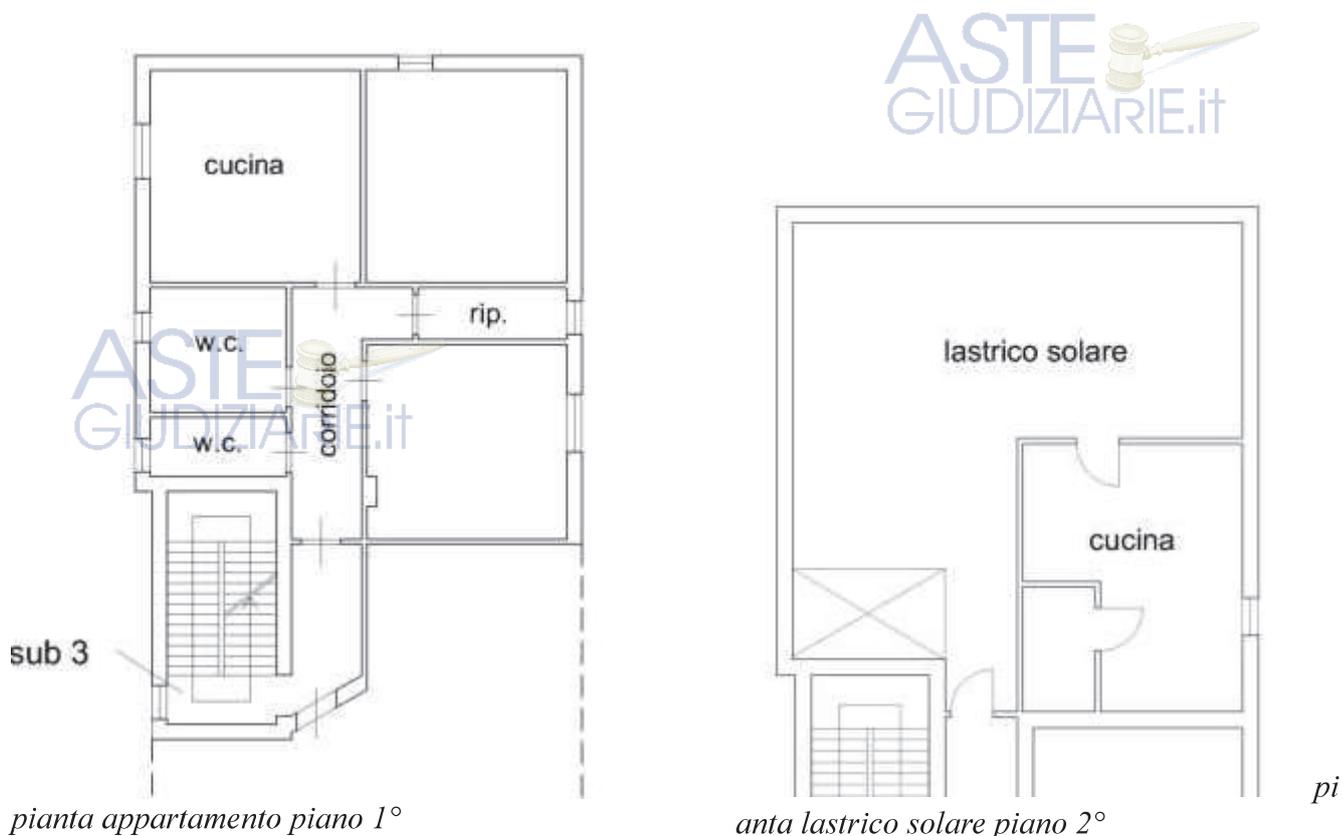
Per una maggiore comprensione della distribuzione interna si riporta una riduzione della planimetria.
