**Esecuzione Immobiliare R.G.Es. 505/2024**

**PERIZIA DI STIMA IMMOBILIARE**  
**LOTTO UNICO**

Appartamento ubicato in Palermo (PA), Via Francesco Bruno n. 16, piano terzo, annotato al C.F.

**Esperto stimatore: Arch. Fabrizio Porcaro**

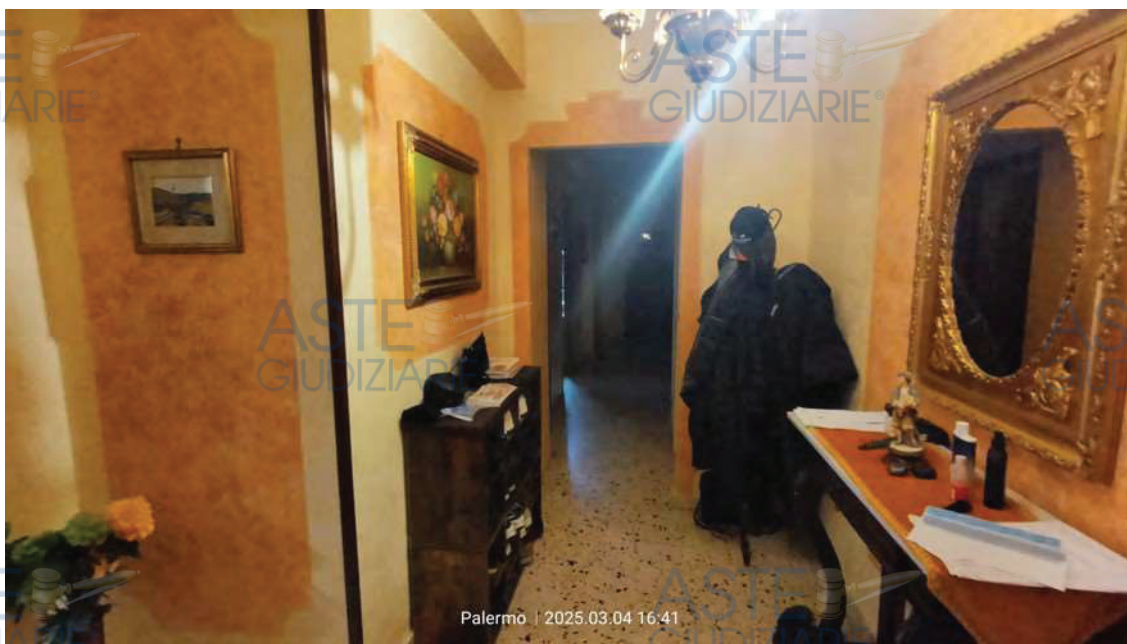
Foto n. 1 – Vano di ingresso e corridoio

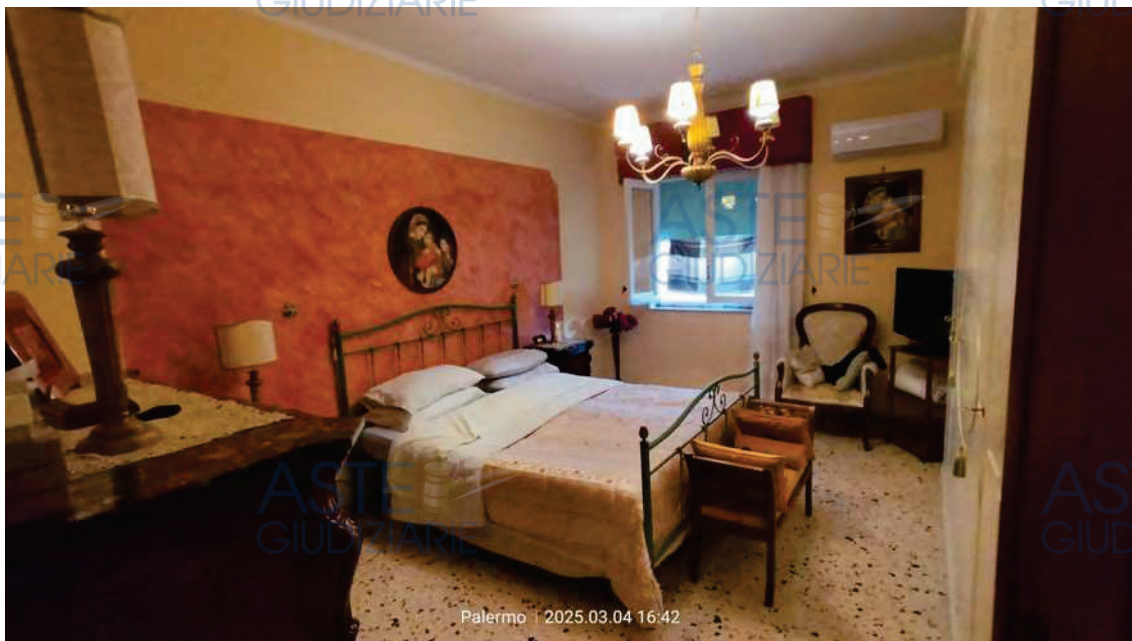
Foto n. 3 – Camera da letto matrimoniale

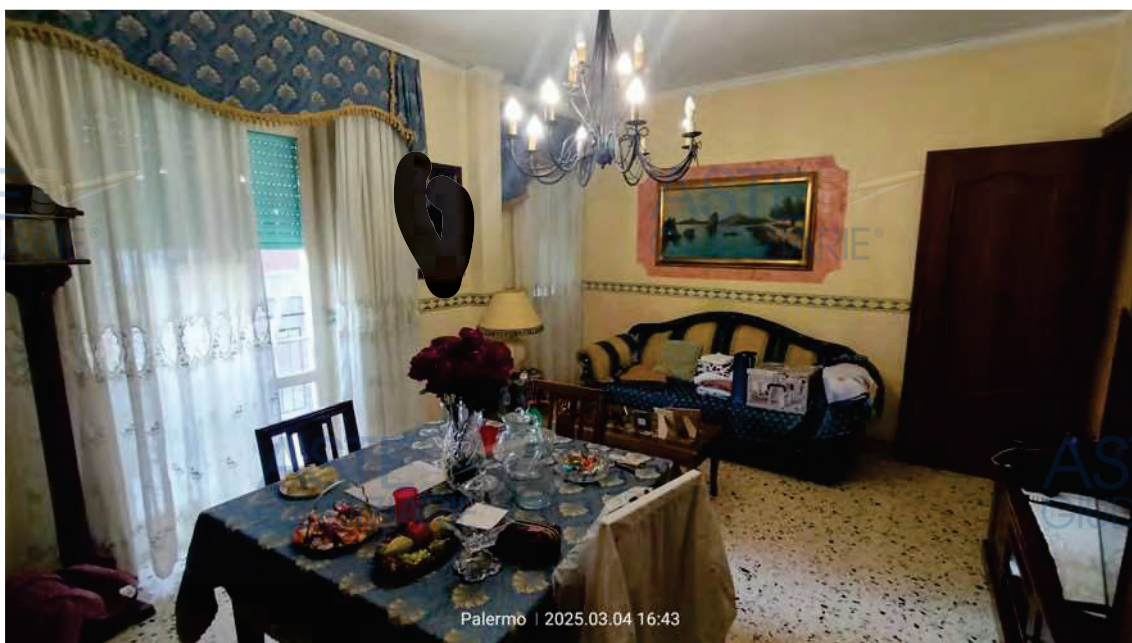
Foto n. 5– Salone

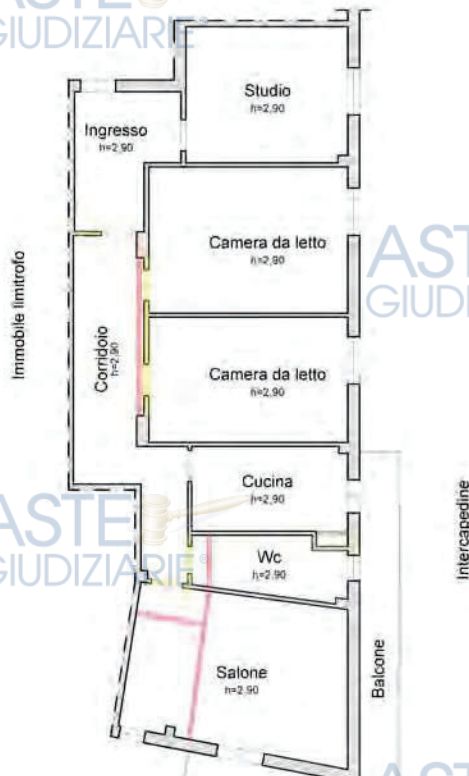
**Planimetria catastale:** Lo stato attuale dell'immobile di piano terzo risulta conforme a quanto riportato nella planimetria catastale registrata il 06/05/1966, ad eccezione dello spostamento di alcune murature nelle due camere da letto dell'immobile, nella realizzazione di una nicchia tra la cucina ed il bagno e nella demolizione di alcune tramezzature nell'attuale salone che costituivano il ripostiglio. Pertanto, una volta regolarizzati tali abusi, per i quali si rimanda alla risposta al successivo Quesito n. 6, si dovrà procedere alla regolarizzazione della planimetria catastale attraverso apposita pratica DOCFA, **per un costo presunto di € 850,00 inclusa IVA e cassa previdenziale.**

**Rilievo attuale dei luoghi con indicazione grafica delle difformità riscontrate rispetto alla planimetria catastale (All. 08.b)**
