Tribunale di Palermo  
Sezione VI Esecuzioni Immobiliari  
R.G.Es. 515/2023  
LOTTO UNICO  
Esperto stimatore: SALVATORE NOTARO

**PERIZIA DI STIMA IMMOBILIARE**

**1\_LOTTO UNICO:**

*Appartamento sito in Palermo, via Gustavo Roccella n. 181, al piano terra, a sinistra salendo la scala, interno 2 (due), composto da tre vani e accessori. Censito nel Catasto Fabbricati del Comune di Palermo, al foglio 60, p.lla 417, sub 2, cat. A/4*

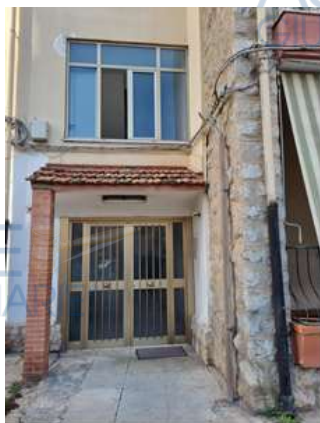
Gli infissi esterni sono in alluminio. L'ingresso all'edificio avviene per mezzo di un portone di alluminio prospiciente l'area comune lungo la via Gustavo Roccella. Esso

*ingresso edificio*

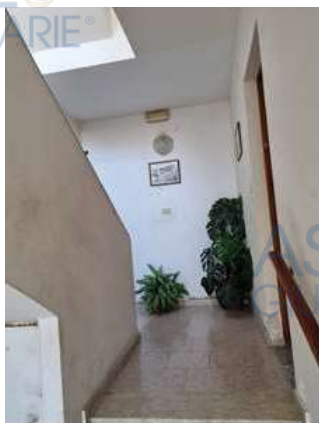
immette nell'androne di ingresso del fabbricato, pavimentato con piastrelle di grès porcellanato, dal quale per mezzo di due gradini rivestiti in marmo Billiemi si accede al pianerottolo di accesso all'appartamento, il cui ingresso si trova a sinistra seguendo il senso di salita della scala che conduce al primo e al secondo piano dello stabile. La scala condominiale è realizzata in calcestruzzo di cemento armato con gradini rivestiti in marmo Billiemi e parapetto in muratura con corrimano in legno. Lo stato di conservazione dell'androne e del vano scala, le cui pareti sono rifinite con intonaco civile, strato

*androne*

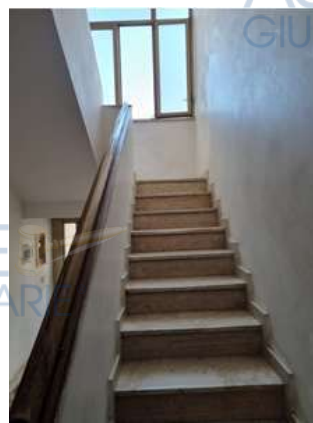
*vano scala*

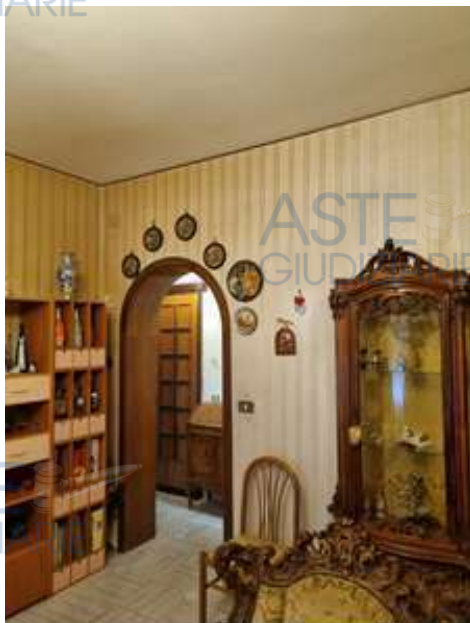
*ingresso/soggiorno*

Tutte le finiture interne dell'immobile risultano in **mediocre/sufficiente stato di conservazione**. Sono visibili in diverse zone del soffitto e delle pareti dell'appartamento evidenti fenomeni di *efflorescenza* ed *esfoliazione* dello strato di intonaco superficiale con conseguente distacco e caduta dello stesso; il rivestimento di carta da parati nelle camere da letto risulta in gran parte deteriorato.

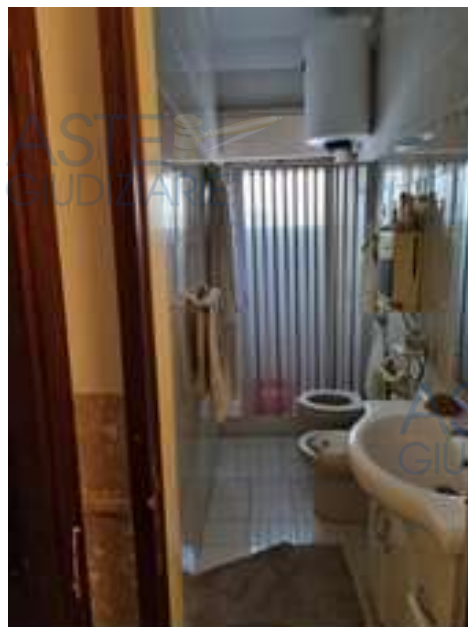
*servizio igienico*

Il servizio igienico sanitario è dotato di elementi del tipo standard e di rivestimenti in ceramica del tipo commerciale. I serramenti sono in alluminio, non a taglio termico, con vetro singolo. Le porte interne sono in legno tamburato. Gli impianti sono sottotraccia. L'impianto elettrico non è dotato di certificazione di conformità ai sensi della Legge n. 46/90 e DM n. 37/2008.

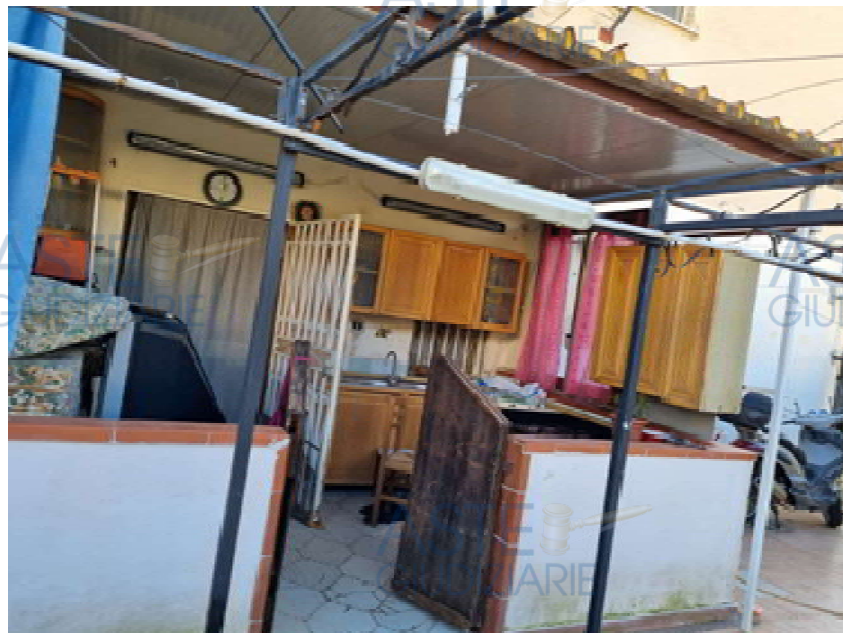
- **demolizione del parapetto in muratura del balcone accessibile dal vano cucina e realizzazione ex novo di un muro di altezza pari a 90 cm di blocchi di laterizio intonacato sulle due facce con copertina in laterizio.**

Il suddetto muro delimita un'area esterna, accessibile direttamente dal vano cucina dell'immobile, che in parte occupa la superficie dell'originario balcone, in parte ricade all'interno di proprietà aliena, identificata al Catasto Terreni al foglio 60 particella 1985, il cui attuale intestato risulta essere Istituto Autonomo Case Popolari di Palermo.

L'area è coperta da una tettoia, la cui struttura amovibile è costituita da montanti in ferro e da lastre coibentate del tipo *sandwich*. Essa viene utilizzata, allo stato attuale, come cucina esterna supplementare completa di piano cottura, lavelli e relativo impianto di approvvigionamento idrico

Tale intervento, realizzato in parte su proprietà aliena, si configura, inoltre, quale **modifica del prospetto e alterazione della sagoma dell'edificio** esistente; in base agli strumenti urbanistici, regolamenti edilizi e disciplina urbanistico-edilizia vigente tale difformità **non può essere regolarizzata**.

*muro di 90 cm realizzato ex novo \_ area esterna*

Lo scrivente ritiene pertanto **necessario il ripristino dei luoghi *in statu quo ante***;

- **demolizione del parapetto in muratura del balcone** sul prospetto ovest dell'edificio e **realizzazione ex novo** di un **muro di altezza pari a 90 cm**, che delimita un'area esterna, estesa in parte su proprietà aliena.  
Tale area è coperta da una struttura amovibile, costituita da montanti in ferro e da lastre coibentate del tipo *sandwich*, e viene utilizzata, allo stato attuale, come cucina esterna supplementare completa di piano cottura, lavelli e relativo impianto di approvvigionamento idrico.  
Tale intervento, **realizzato in parte su proprietà aliena**, si configura quale **modifica del prospetto e alterazione della sagoma dell'edificio** esistente; in base agli strumenti urbanistici, regolamenti edilizi e disciplina urbanistico-edilizia vigente tale difformità **non può essere regolarizzata**. Lo scrivente ritiene pertanto **necessario il ripristino dei luoghi *in statu quo ante*** da realizzarsi in regime di *attività edilizia libera* (L.R. 10 agosto 2016, n. 16 art. 3 comma 1);

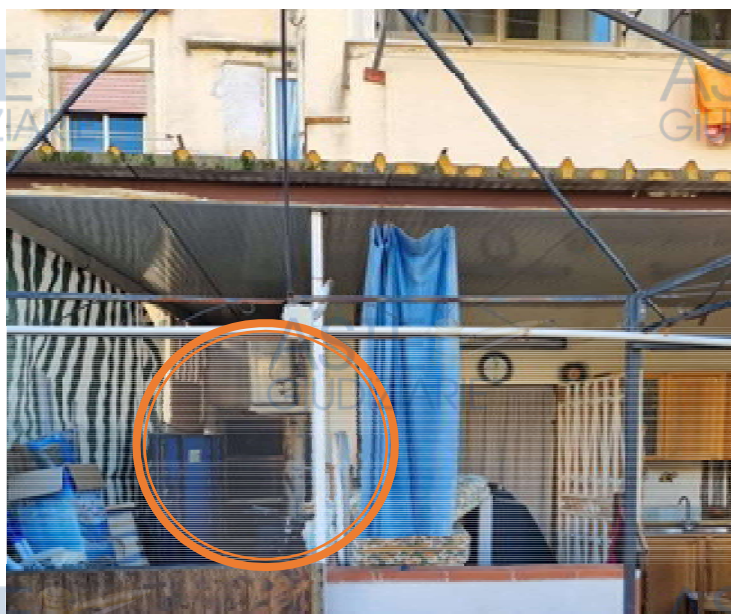
- **realizzazione ex novo di tramezzi** nel balcone coperto sul prospetto ovest dell'edificio e in origine accessibile dal vano cucina, al fine di ricavarne due locali di sgombero l'uno accessibile dalla cucina, l'altro accessibile dall'esterno. Tale intervento **si configura** quale **modifica del prospetto** dell'edificio esistente; la chiusura del balcone per mezzo dei tramezzi ha inoltre determinato un **aumento della superficie utile** calpestabile dell'immobile e conseguente **variazione della destinazione d'uso originaria** della superficie modificata. **Tali modifiche** in base agli strumenti urbanistici, regolamenti edilizi e disciplina urbanistico-edilizia vigente **non possono essere regolarizzate**. Lo scrivente ritiene pertanto **necessario il ripristino dei luoghi in statu quo ante**

*tramezzi realizzati ex novo\_ balcone prospetto ovest*

- **realizzazione ex novo di tramezzi nel balcone coperto** sul prospetto ovest dell'edificio, al fine di ricavarne due locali di sgombero.  
Tale intervento si **configura quale modifica del prospetto dell'edificio** esistente; la chiusura del balcone per mezzo dei tramezzi ha inoltre determinato un **aumento della superficie utile** calpestabile dell'immobile e conseguente **variazione della destinazione d'uso originaria** della superficie modificata. **Tali modifiche** in base agli strumenti urbanistici, regolamenti edilizi e disciplina urbanistico-edilizia vigente tale difformità **non possono essere regolarizzate**. Lo scrivente ritiene pertanto **necessario il ripristino dei luoghi *in statu quo ante*** da realizzarsi in regime di *attività edilizia libera* (L.R. 10 agosto 2016, n. 16 art. 3 comma 1);

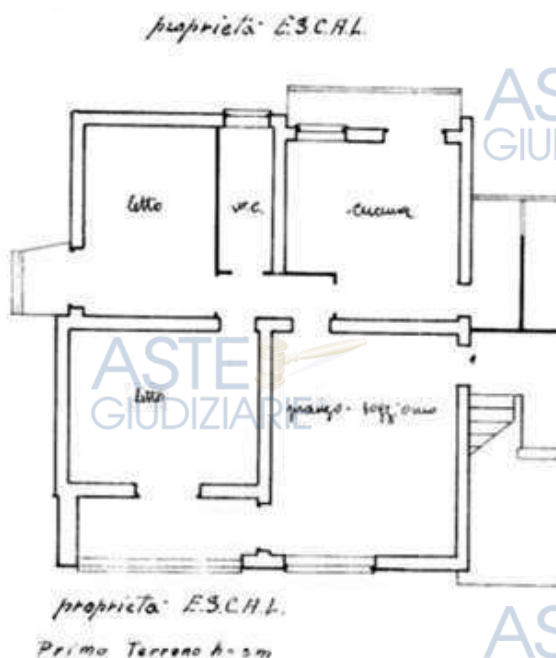
Nel corso del sopralluogo del 18/11/2024 lo scrivente ha rilevato che lo **stato dei luoghi non è conforme** a quanto rappresentato nell'ultima planimetria in atti del Catasto Fabbricati del Comune di Palermo, la cui presentazione data 18/03/1954.

estratto planimetria catastale in atti, data di presentazione 18/03/1954 ([all.n.6](#))

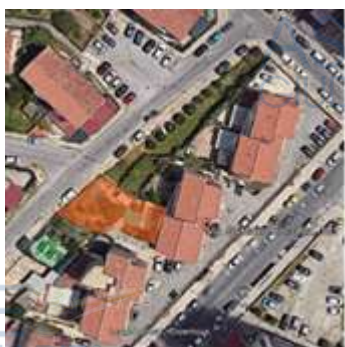
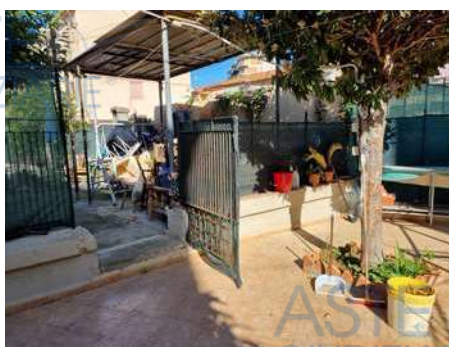
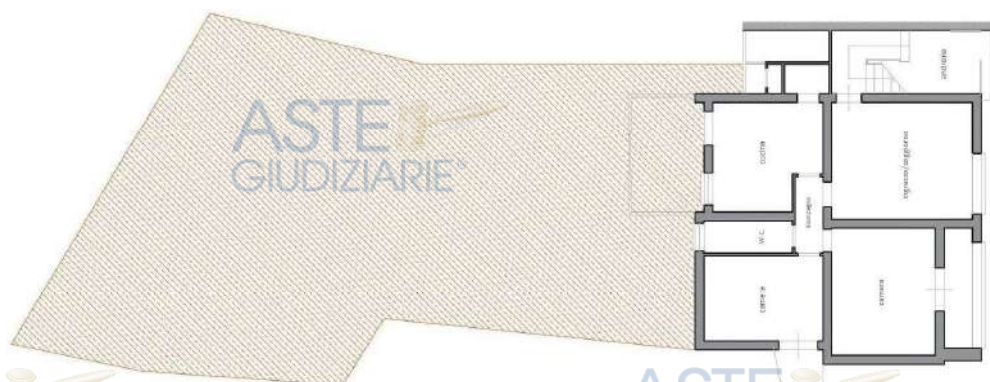
Nel corso del sopralluogo del 18/11/2024 lo scrivente ha potuto riscontrare che l'**area esterna** con la quale confina ad **OVEST** l'immobile oggetto del pignoramento, censita al Catasto Terreni al **foglio 60 particella 1985** e il cui attuale **intestato** risulta essere **Istituto Autonomo Case Popolari di Palermo**, è stata delimitata, per mezzo di una recinzione metallica, fino al margine con la via Bartolomeo Tomasino; ad essa si può accedere direttamente dal vano cucina dell'immobile e, allo stato attuale, così come dichiarato dal debitore esecutato [REDACTED], viene **utilizzata, in assenza di alcun titolo a suo favore**, quale spazio esterno di servizio in uso esclusivo dell'immobile.

**L'area esterna** sopra descritta **non è parte del compendio pignorato** oggetto della presente perizia di stima.

area esterna delimitata: ortofoto; foto; rappresentazione planimetrica schematica ([all.n.19](#))
