TRIBUNALE DI PALERMO
SEZIONE VI - ESECUZIONI IMMOBILIARI

Esecuzione Immobiliare R.G.Es. 524/2023

PERIZIA DI STIMA IMMOBILIARE
LOTTO UNICO

Immobile ubicato in Palermo (PA), Via Papa Pio XII n. 64, piano terra e primo, annotato al C.F. del

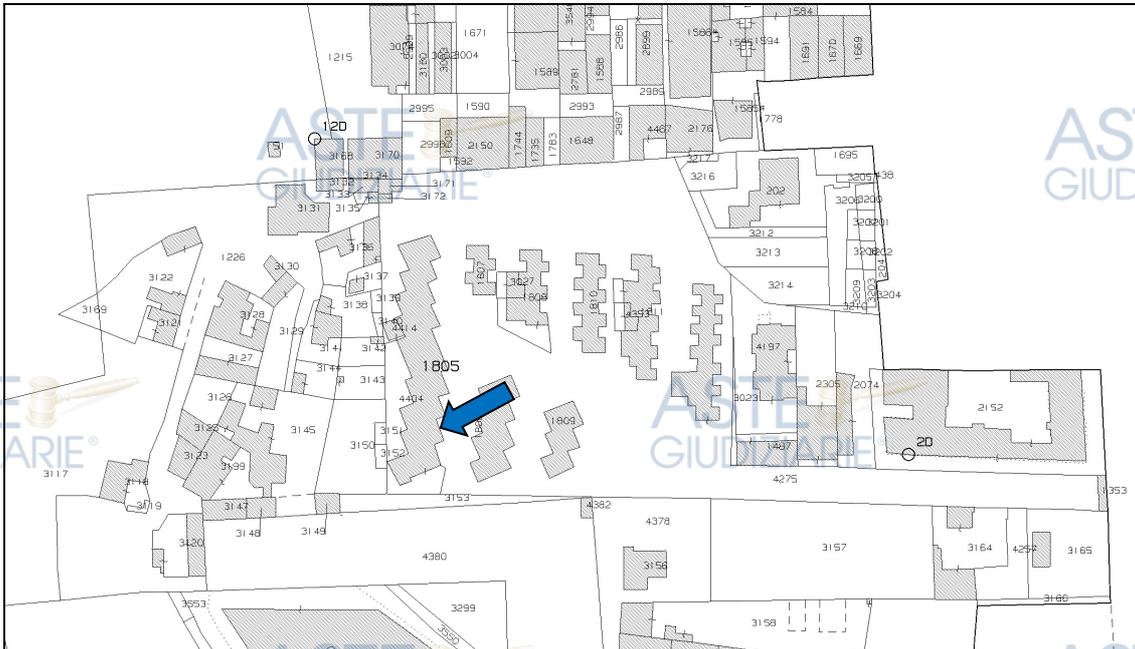
Estratto di mappa catastale

Ai fini dell'esatta individuazione dell'immobile oggetto del pignoramento si è effettuato un raffronto tra una ortofoto satellitare attuale ripresa da Google Earth, la mappa catastale (**All. 02.f**) riportate su apposito elaborato (**All. 14**), e la successiva sovrapposizione delle precedenti, con l'ausilio del portale Stimatrix forMaps (**All. 03**), riscontrando la corrispondenza tra quanto pignorato e la situazione reale dei luoghi.

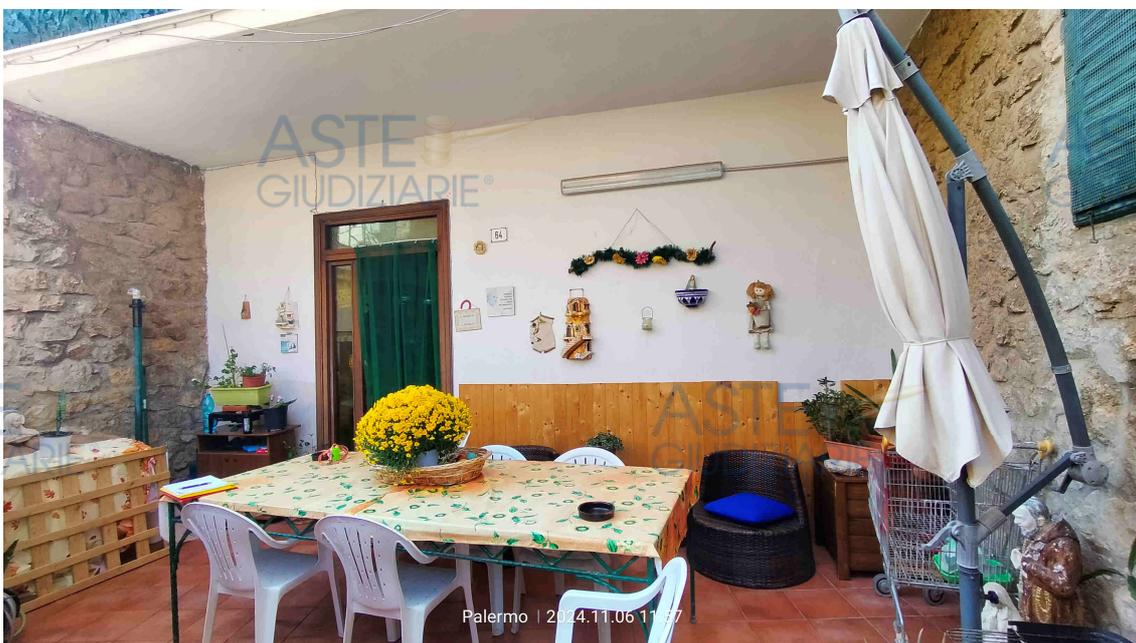
Foto n. 1 – Area esterna di accesso all'immobile

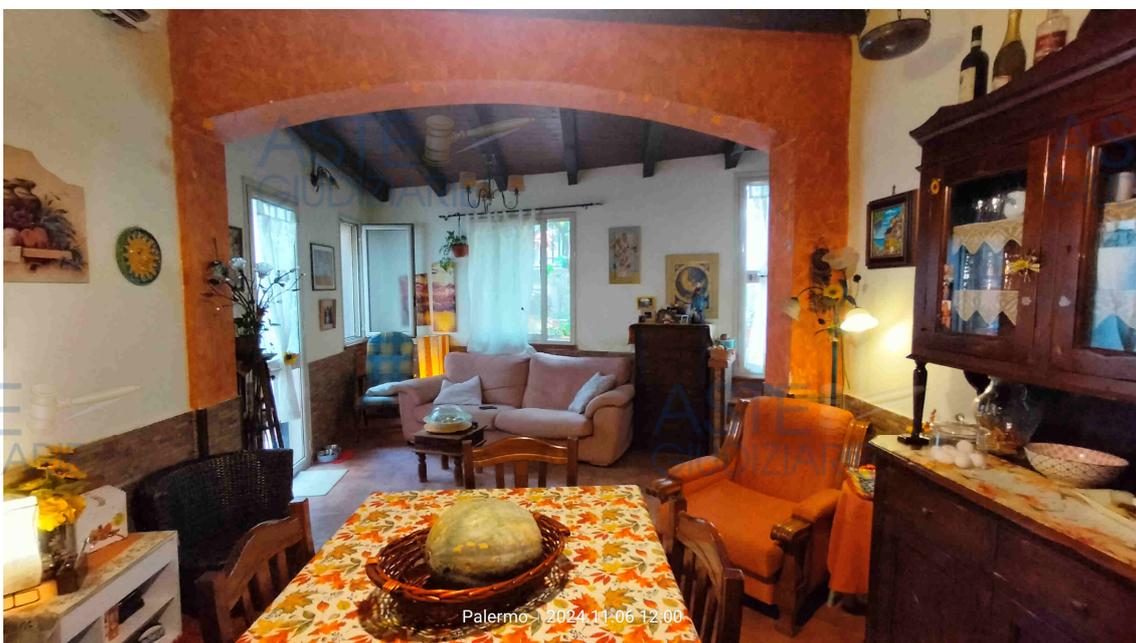
Foto n. 3 – Soggiorno parzialmente abusivo

Nell'immobile risultano essere stati realizzati ulteriori abusi dopo la presentazione dell'istanza di sanatoria prot. 6893/bis del 13/06/1986, abusi che risultano sanabili ai sensi dell'art. 46 del D.P.R. 380/01, per come meglio descritto nella risposta al successivo Quesito 6, pertanto, ai fini della determinazione delle superfici sia utile che commerciale, si terrà conto delle superfici attuali.

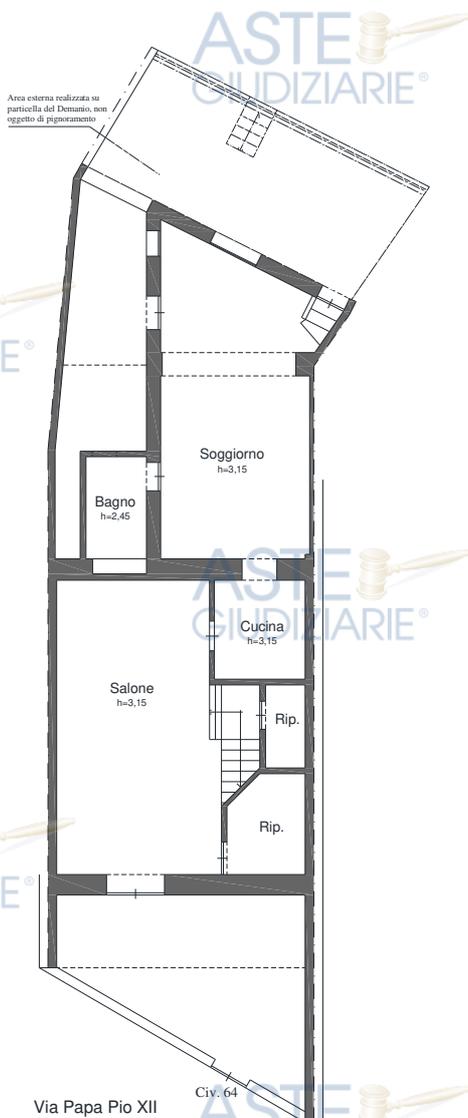
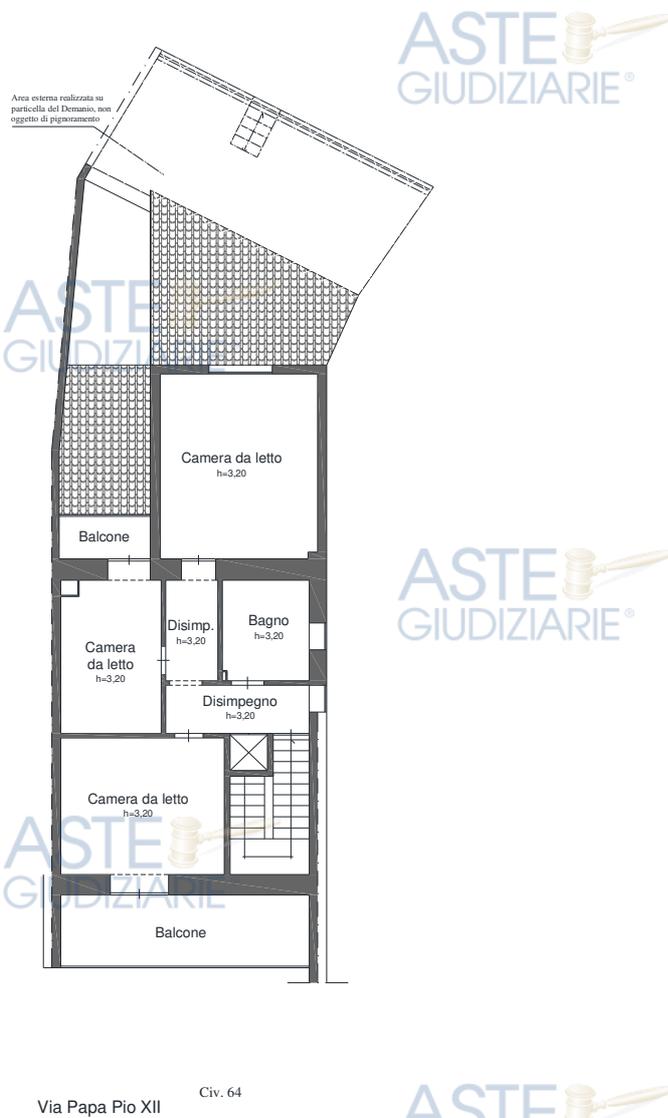
Planimetria di rilievo dello stato reale dei luoghi dell'immobile di piano terra e primo

PIANO TERRA

PIANO PRIMO

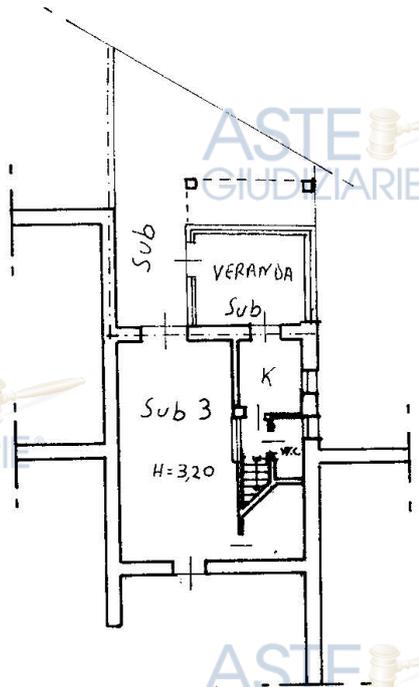
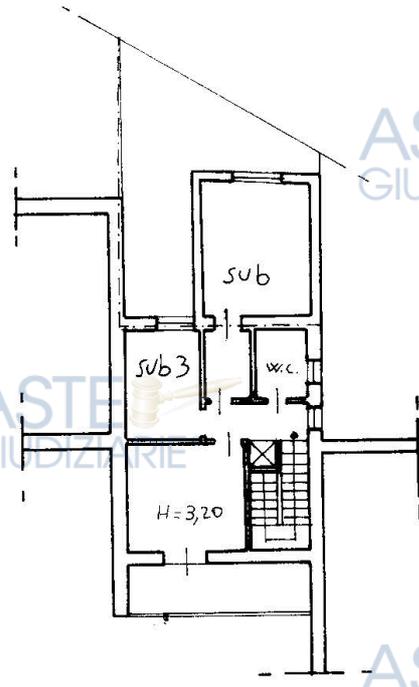
Estratto planimetria catastale del 1990 (All. 02.i)

PIANO TERRA

PIANO PRIMO

Planimetria catastale: Lo stato attuale dell'immobile di piano terra e primo risulta difforme rispetto a quanto riportato sia nella planimetria d'impianto del 01/12/1962 (**All. 02.h**), nella planimetria catastale registrata il 05/02/1990 (**All. 02.i**), a causa della realizzazione di alcuni abusi, per la maggior parte non sanabili, per la cui descrizione si rimanda alla risposta al Quesito 6. Pertanto, una volta demoliti gli abusi non sanabili con la riproposizione dello stato dei luoghi alla planimetria depositata in sanatoria, e regolarizzati quelli sanabili, per i quali si rimanda alla risposta al successivo Quesito n. 6, si dovrà procedere alla regolarizzazione della planimetria catastale attraverso apposita pratica DOCFA, per un costo presunto di € 850,00 inclusa IVA e cassa previdenziale.

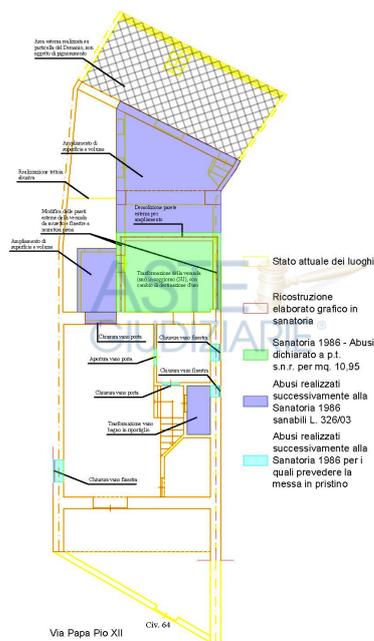
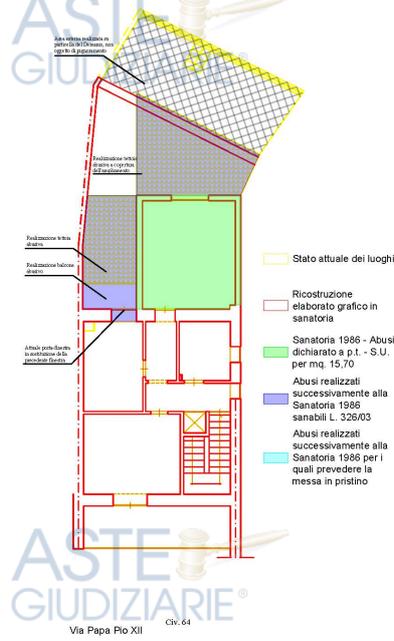
Rilevo attuale dei luoghi con indicazione grafica delle difformità

riscontrate rispetto alla planimetria catastale e alla planimetria in sanatoria (All. 10.c)

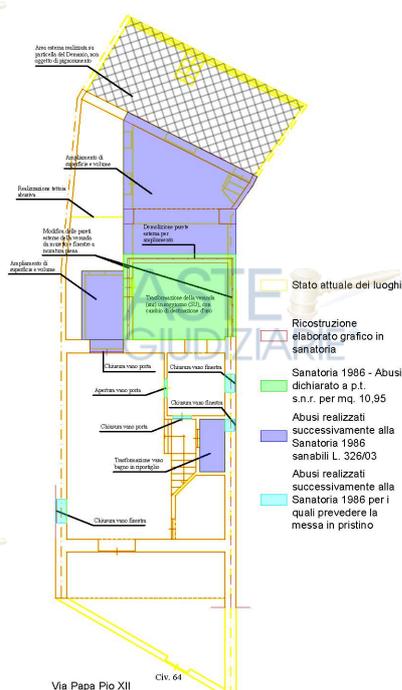
Piano terra

1. Trasformazione del precedente vano bagno in ripostiglio con chiusura della precedente finestra (in ciano nello schema sottostante);
2. Chiusura del precedente accesso al vano cucina dalla scala, con apertura di un nuovo accesso e chiusura del vano finestra (in ciano nello schema sottostante);
3. Demolizione del precedente muretto con vetrate a delimitazione della veranda con cambio di destinazione d'uso da veranda a soggiorno, con trasformazione della precedente superficie non residenziale in residenziale (in verde nello schema sottostante);

4. Ampliamento dell'immobile attraverso la realizzazione di un vano bagno e attraverso l'allargamento del vano soggiorno (in blu nello schema sottostante);

5. Realizzazione di una tettoia a parziale copertura della corte esterna.

Abusi presenti a piano terra

Tutti gli abusi riportati nel precedente elenco e suddivisi tra piano terra (punti da n. 1 a n 5 nel precedente elenco) e a piano primo (punto n. 6 nel precedente elenco), essendo stati realizzati prima del 31 marzo 2003 risultano sanabili, ad eccezione della chiusura di alcune finestre che incidono sui requisiti igienico sanitari. In particolare, la chiusura delle finestre precedentemente presenti nel salone, nell'ex bagno oggi ripostiglio e nella cucina, incidono sul rapporto aeroilluminante (rapporto di 1/8 tra la superficie de vano e la superficie della finestra) dei singoli vani prodromico al rilascio dell'abitabilità. Pertanto, atteso che la superficie finestrata attuale del salone non soddisfa i requisiti richiesti, così come per i vani cucina e ripostiglio (attualmente privi di finestra) ne deriva che tali finestre andranno ripristinate, **i cui costi di messa in pristino vengono calcolati approssimativamente in € 6.200,00 I.V.A inclusa.**

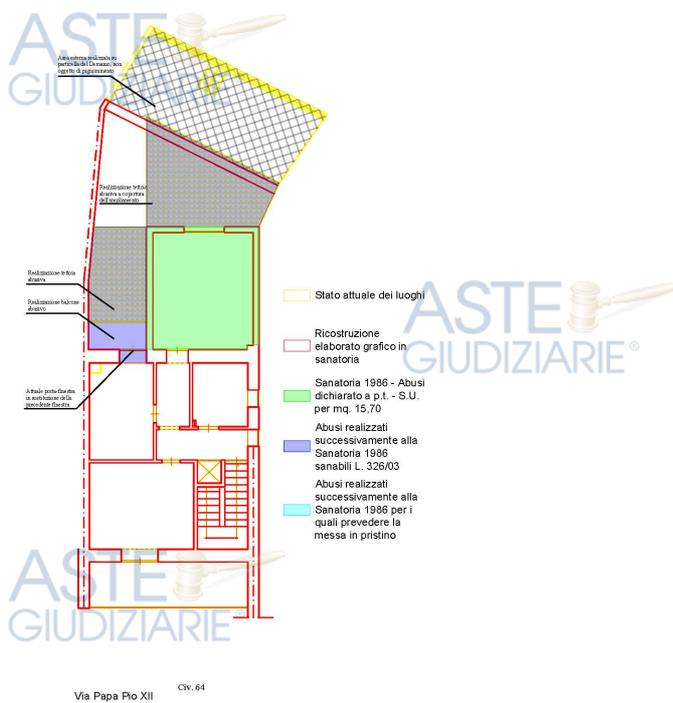
Piano primo

6. Realizzazione di un piccolo balcone con accesso dalla camera da letto singola (in blu nello schema riportato nella pagina precedente), con modifica della precedente finestra in porta finestra.

Abusi presenti a piano primo
