Tribunale di Palermo
Sezione VI Esecuzioni Immobiliari
R.G. Es. 534/2023
LOTTO UNICO
Esperto stimatore: ING. PIETRO BARRESI

PERIZIA DI STIMA IMMOBILIARE

LOTTO UNICO

1/2 della piena proprietà dell'appartamento sito in Capaci, via Kennedy n. 56, piano terzo,
a destra salendo la scala, iscritto al C.F. al foglio 3, particella 503, sub 14

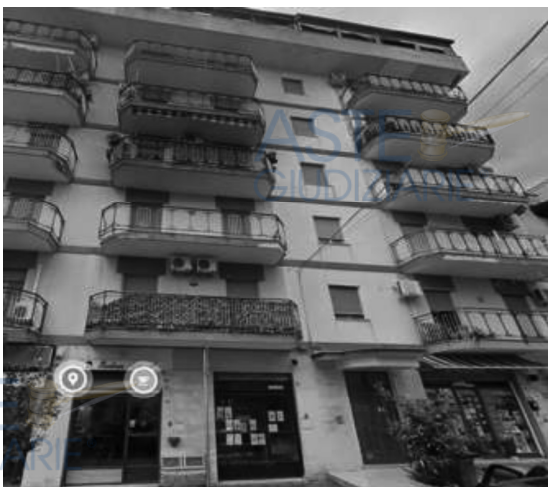
L'immobile è parte di un edificio condominiale, realizzato alla fine degli anni 60, costituito da complessive sette elevazioni fuori terra, sito in via J. F. Kennedy n. 70 (catastalmente n. 56), ricadente in zona semicentrale, in prossimità di attività commerciali e servizi (Foto 1 e 2); il fabbricato è dotato di ascensore.

Foto 1 – Vista prospetto

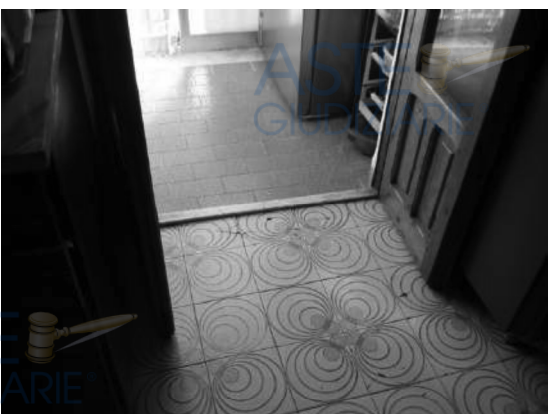
La cucina presenta pavimentazione con piastrelle di ceramica decorata che in alcuni punti si presentano rotte (Foto 3); anche il rivestimento, che si estende per tutta l'altezza delle pareti, è realizzato con piastrelle in ceramica (Foto 4).

Il balcone di retrospetto, al quale si accede dalla cucina, presenta pavimentazione con piastrelle di ceramica e lastra di marmo perimetrale. Esso è in parte chiuso con infissi in alluminio anodizzato e vetro; mantiene accesso di comunicazione con la restante parte di balcone mediante una porta (Foto 3 e 5).

Foto 3 – Pavimento cucina e veranda

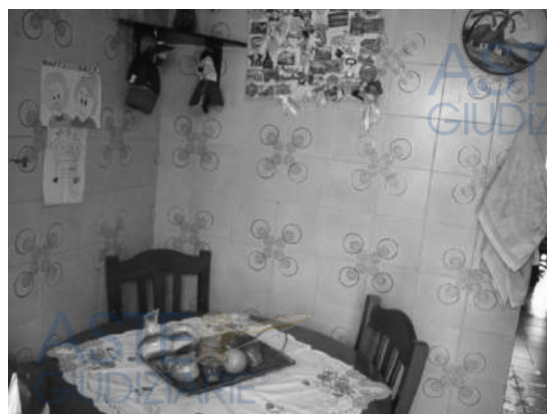
Foto 4 – Rivestimento cucina

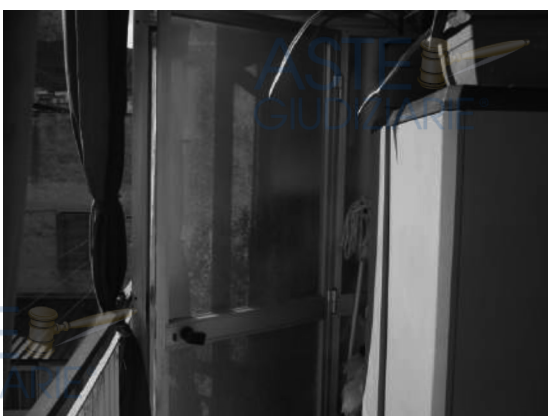
Foto 5 – Veranda chiusa con infissi

Per quanto riguarda invece la porzione di veranda chiusa con infissi, al fine di procedere alla regolarizzazione della stessa, risulta necessario presentare una pratica ex art. 20 L.r. 4/2003 e aggiornare la planimetria catastale mediante la presentazione di pratica DOCFA.

- Costi amministrativi e tecnici per la regolarizzazione della veranda di retrospetto € 1.000,00;
- Costi amministrativi e tecnici per la presentazione della pratica di aggiornamento catastale mediante la presentazione del DOCFA € 1.000,00.

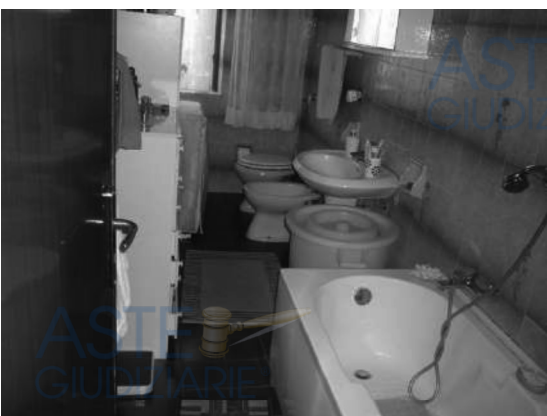
Il servizio igienico presenta pavimentazione con piastrelle di ceramica come il rivestimento parietale che si estende per tutta l'altezza delle pareti; sono presenti le seguenti apparecchiature: vasca, lavabo, bidet e vaso igienico. L'approvvigionamento di acqua calda è garantito da scaldabagno ad alimentazione elettrica (Foto 6...8).

I soffitti e le pareti sono intonacati e tinteggiati, gli infissi interni sono in legno verniciato (Foto 6) e gli infissi esterni in legno e vetro con avvolgibili in materiale plastico (Foto 9).

Foto 6 – Servizio igienico

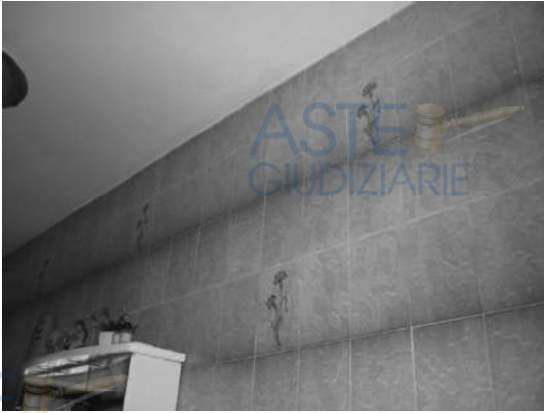
Foto 7 – Rivestimento servizio igienico

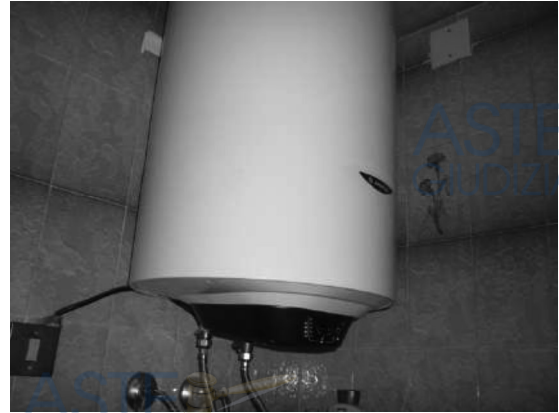
Foto 8 – Scaldacqua elettrico

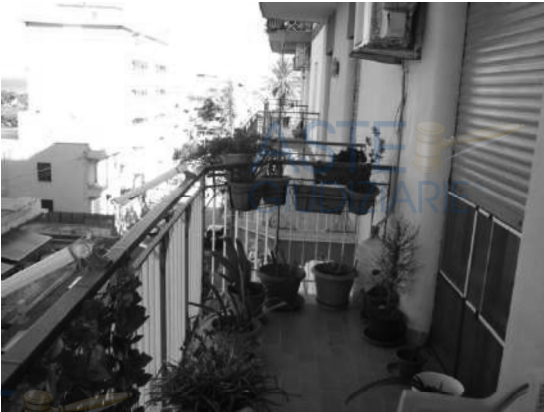
Il balcone di prospetto presenta pavimentazione con piastrelle di ceramica con lastra di marmo perimetrale in marmo e ringhiera in ferro verniciato (Foto 9).

Foto 9 – Balcone

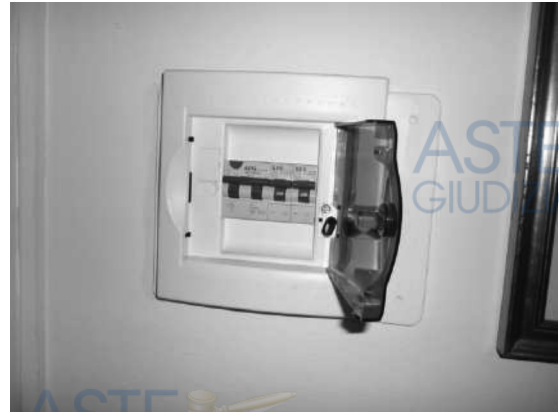
Gli impianti idrico ed elettrico sono sottotraccia ma non è presente l'interruttore differenziale (Foto 10).

Foto 10 – Quadro elettrico

- Costi amministrativi e tecnici per la regolarizzazione della veranda di retrospetto € 1.000,00;
- Costi amministrativi e tecnici per la presentazione della pratica di aggiornamento catastale mediante la presentazione del DOCFA € 1.000,00;
- Costi per la redazione della certificazione Ape € 200,00;
- Costi previsti per la conformità impianti, previo eventuale adeguamento € 500,00;
