**TRIBUNALE DI PALERMO**  
**SEZIONE VI - ESECUZIONI IMMOBILIARI**

**Esecuzione Immobiliare R.G.Es. 534/2024**

**PERIZIA DI STIMA IMMOBILIARE**

Appartamento – ubicazione: Comune di Villabate (Pa), Via Generale Di Maria, n. 10, piano II e III,

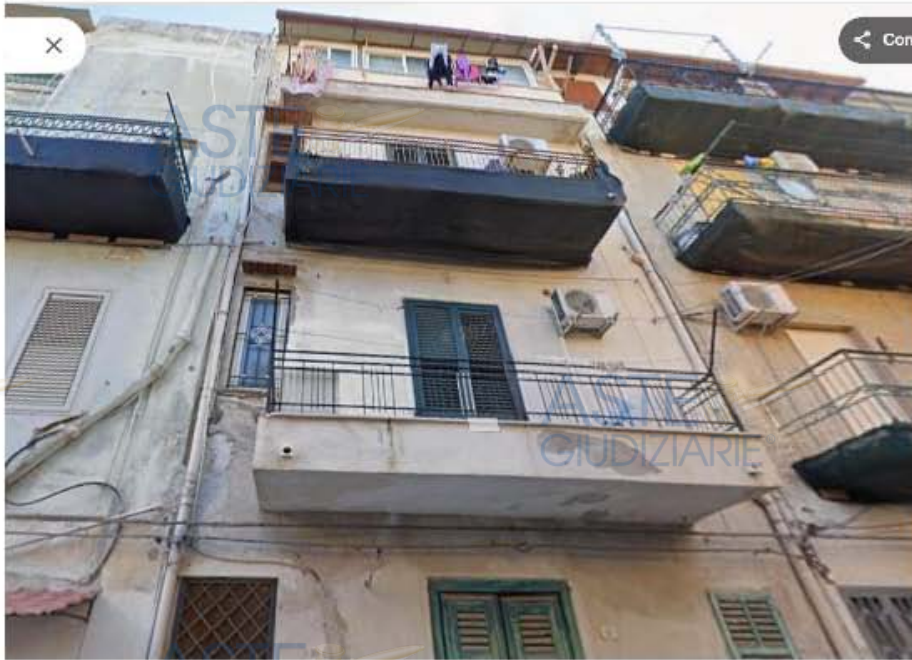
La palazzina nella quale è compreso l'appartamento ha caratteristiche e finiture estremamente semplici. Le facciate dei prospetti sono finite ad intonaco del tipo Li Vigni, i balconi, eseguiti con solette in c.a., hanno parapetto in muratura con sovrapposta ringhiera in metallo verniciato, gli infissi sono a persiana in legno verniciato, al terzo piano è la chiusura a veranda su parapetto murario in pvc chiaro. Tutti gli elementi di prospetto versano in cattivo stato di manutenzione, quelli di facciata e le solette dei balconi presentano distacchi di intonaco, la soletta del balcone di secondo piano presenta problemi ai ferri di struttura; anche le persiane sono logore con la vernice consunta.

Foto 2: facciata della palazzina

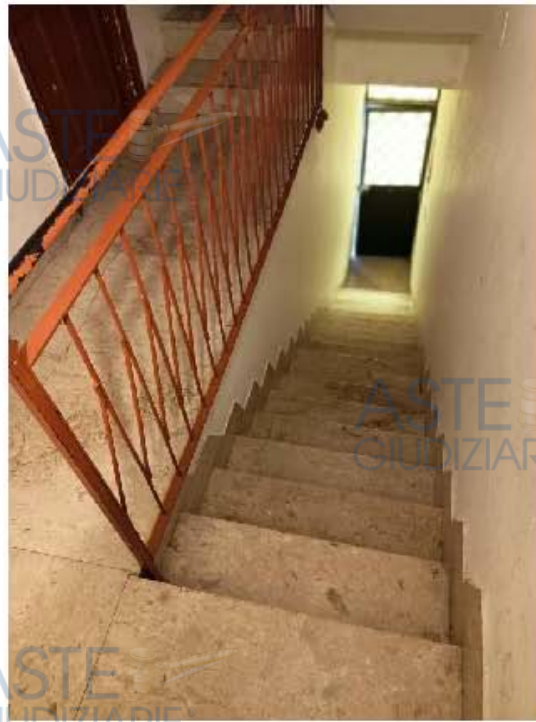
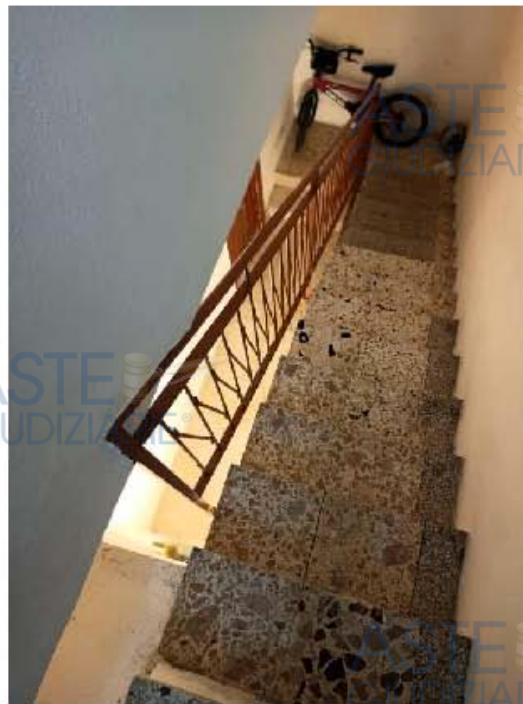
La scala condominiale è modesta ed angusta, con le ringhiere in ferro, finite con l'antiruggine screpolata. Il suo ingresso è piccolissimo e malmesso preceduto da un ristretto marciapiede.

Foto 4: scala comune

Foto 5: scala comune

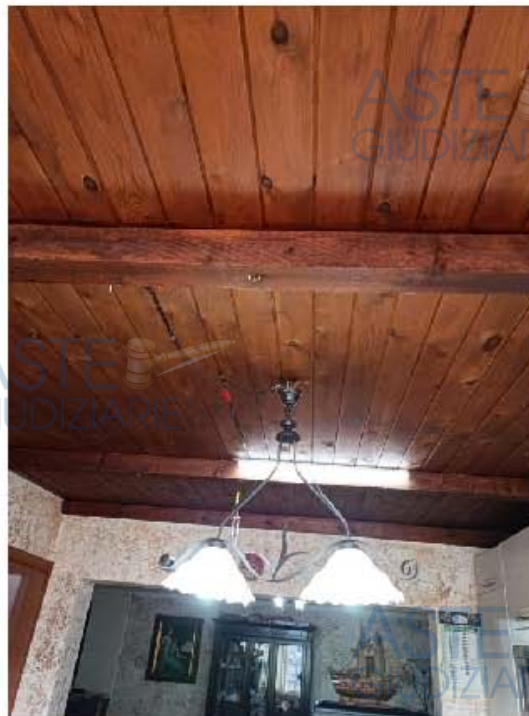
Foto 17: copertua lignea della porzione chiusa a veranda al terzo piano

Non è possibile invece sanare le opere abusive eseguite al terzo piano, con le quali è stata chiusa a veranda la terrazza, in quanto la maggiorazione di volume supera ampiamente la volumetria consentita. Deve procedersi pertanto al ripristino dei luoghi con le seguenti operazioni: dismissione della copertura lignea e della veranda, demolizione della parete e della copertura dello stanzino per la scala di accesso in copertura; calo a terra, trasporto e conferimento a discarica dei materiali (prevedendo un piccolo recupero per il legname e per elementi dalla veranda, certamente per i vetri); ripristino della porzione di parete muraria esterna demolita con spallette ed architrave, rifacimento parziale degli intonaci ed idropitture, collocazione di porta finestra con scuretti come al piano secondo; impermeabilizzazione con membrane liquide della porzione di pavimentazione ricadente all'esterno; nuove derivazioni degli allacci per collocare la cucina all'interno ed operazioni accessorie.

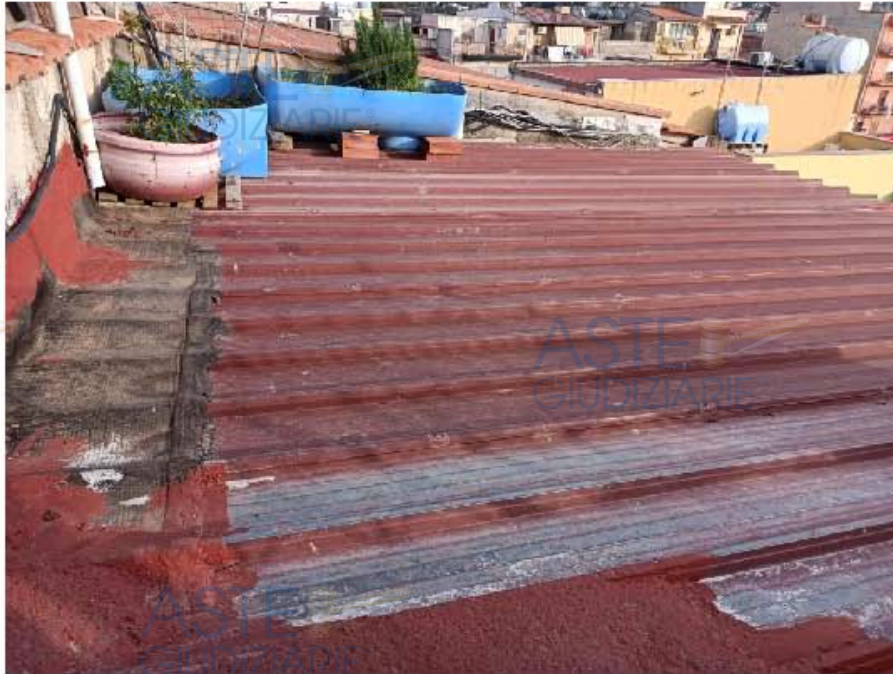
Nel piccolo vano con la scala in legno, attraverso una botola si accede alla porzione di copertura in legno alla quale è sovrapposta una lamiera grecata.

Foto 20: lamiera grecata su copertura lignea

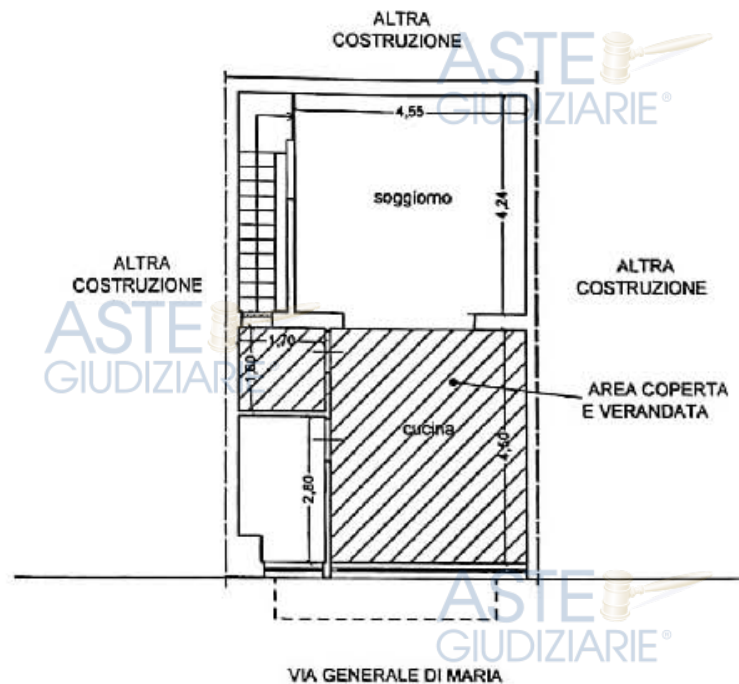
ASTE GIUDIZIARIE® APPARTAMENTO  
VIA GENERALE DI MARIA 10  
VILLABATE (PA)  
PIANO TERZO  
SCALA 1:100

**Planimetria catastale:** le planimetrie catastali diff (**all. 2C**) differiscono rispetto allo stato dei luoghi: al piano secondo una parete non rappresentata nella planimetria catastale ingloba il ballatoio successivo alla scala all'interno dell'appartamento. Al terzo piano la terrazza scoperta è stata chiusa a veranda sul fronte della via e coperta con un solaio di legno; adiacente al wc è stato chiuso e coperto un piccolo spazio che ospita la scala di accesso alla copertura.

All. 5B: Rilievo attuale dei luoghi con indicazione grafica delle difformità riscontrate rispetto alla planimetria catastale: 3° piano

Tutte le elencate difformità si riscontrano sia rispetto alle planimetrie catastali (**all. 5B** in coda al paragrafo), sia rispetto a quella del progetto di corredo alla Concessione in sanatoria nr 14 del 07/06/2004. Per la regolarizzazione al catasto è necessario un Docfa nel quale rappresentare le difformità con il costo di circa € 500,00.

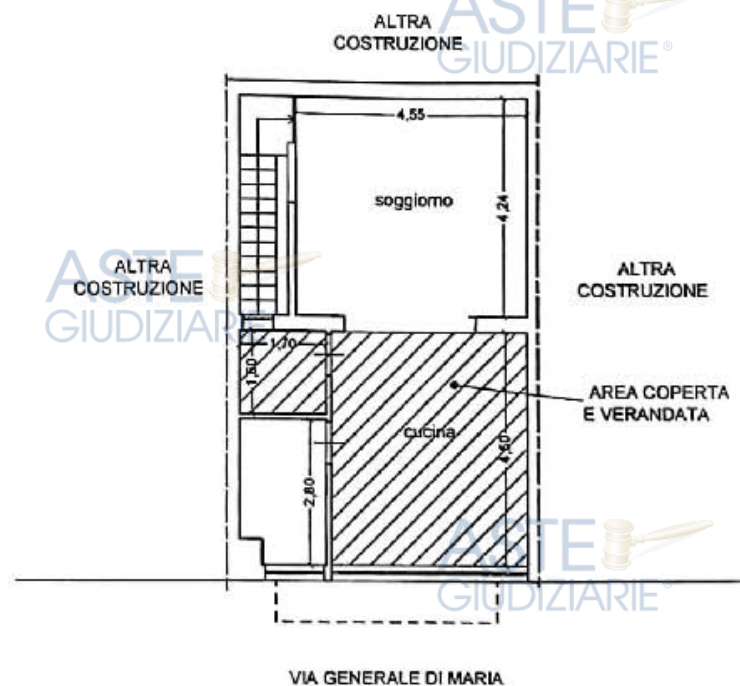
ASTE GIUDIZIARIE®  
APPARTAMENTO  
VIA GENERALE DI MARIA 10  
VILLABATE (PA)  
PIANO TERZO  
SCALA 1:100

All. 7bis: Rilievo attuale dei luoghi con indicazione grafica delle difformità

**riscontrate rispetto ai grafici della Concessione in sanatoria: 3° piano**

Un conteggio di massima di queste opere, necessarie per conseguire la regolarità urbanistico edilizia e le condizioni per l'abitabilità, porta ad una spesa che oscilla intorno ad **€ 8.000,00**. A questi sono da aggiungere i costi per inoltrare una SCIA tardiva relativa a queste opere di demolizione e di ripristino da inoltrare al comune soltanto di Villabate (Piuttosto che una CILA: il rifacimento della porzione di parete esterna si deve considerare di prospetto con implicazioni strutturali secondarie).
