ESECUZIONE IMMOBILIARE R.G.Es. 54/2022

PERIZIA ESTIMATIVA

- **Lotto Unico:** Piena proprietà di una unità immobiliare Cat. A/3 (Abitazioni di tipo economico) ubicata in Palermo, Piazza Tenente Giuseppe Anelli n. 33 piano S1 – 4 interno 9, annotata al N.C.E.U. di Palermo al foglio di mappa 70 particella 728 subalterno 9.

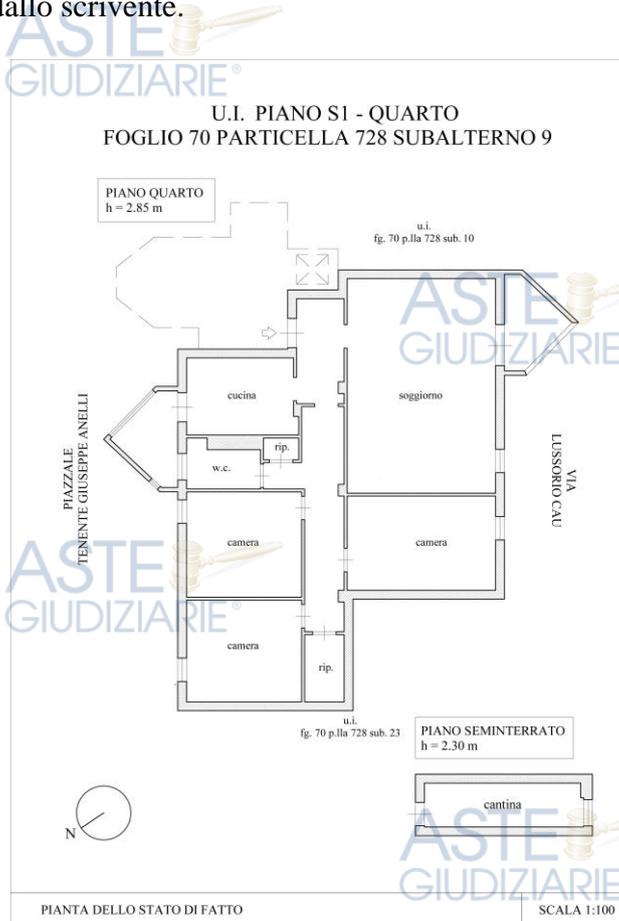
L'unità immobiliare, che dispone di una doppia esposizione esterna, è composta da un soggiorno – salone pari a due vani, una cucina, tre camere da letto, un servizio igienico,

due ripostigli, un disimpegno e due balconi (di cui uno adibito a veranda).

L'altezza interna utile di tutti gli ambienti è di circa 2,85 m, mentre l'altezza intera utile della cantina è di circa 2,30 m.

Di seguito si riporta la planimetria dello stato reale dei luoghi, così come da rilievo metrico effettuato dallo scrivente.

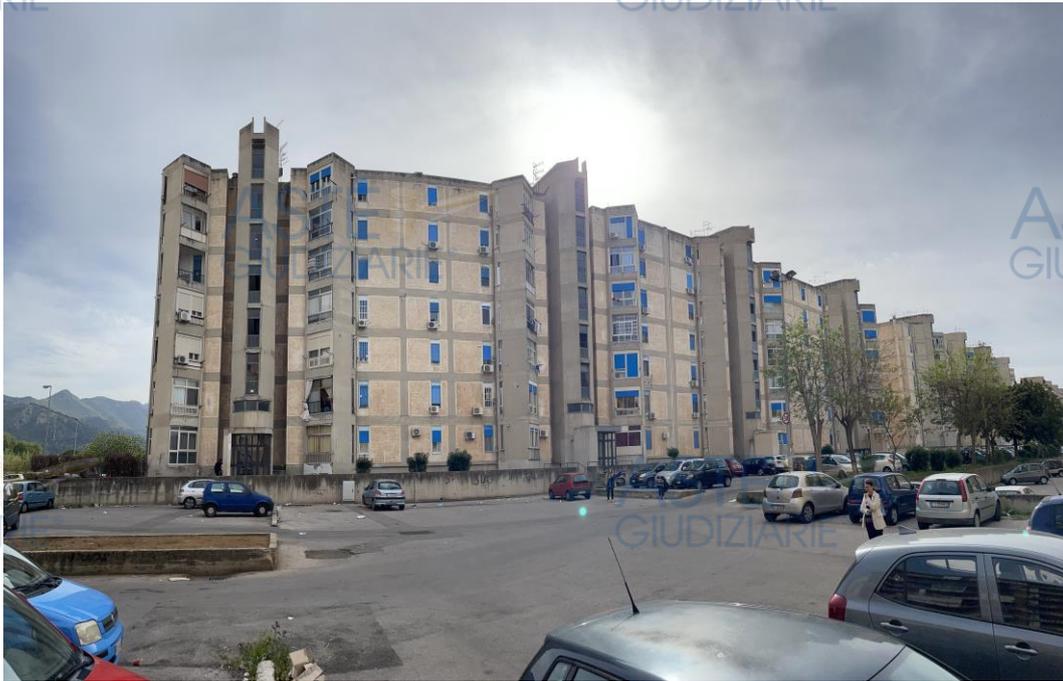
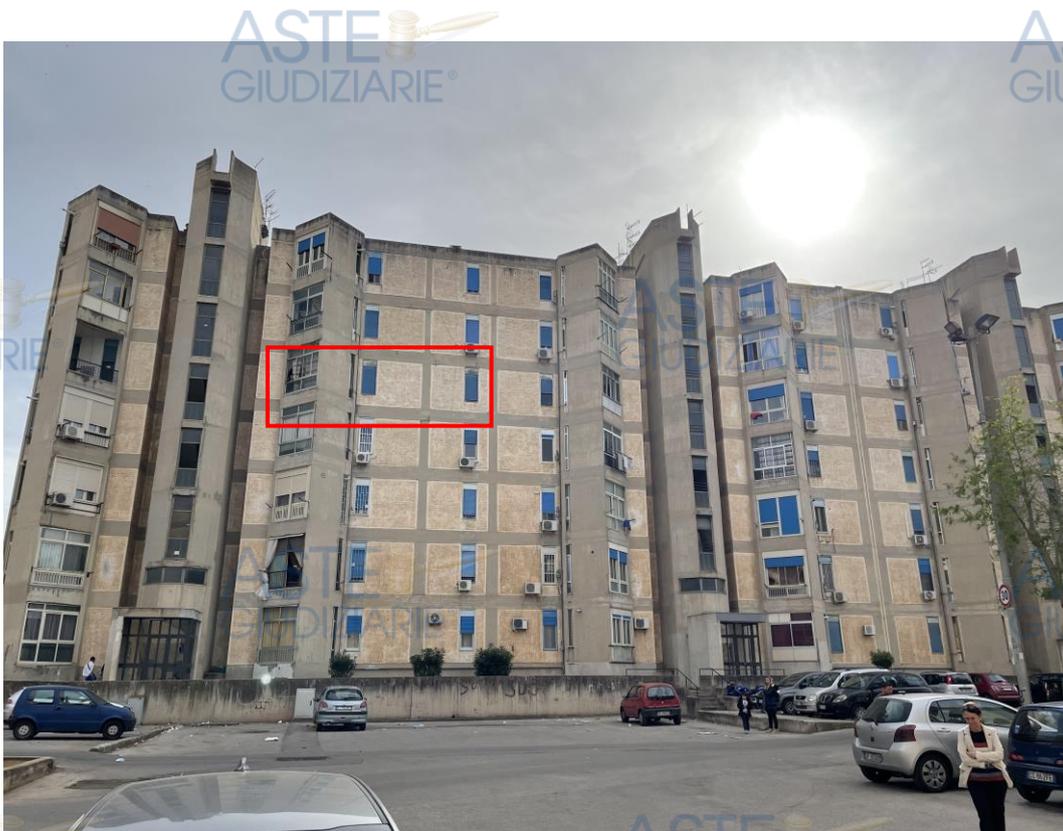
Prospetto Piazzale Tenente Giuseppe Anelli

I prospetti si presentano, alla data del sopralluogo, in normale stato di conservazione e di manutenzione.

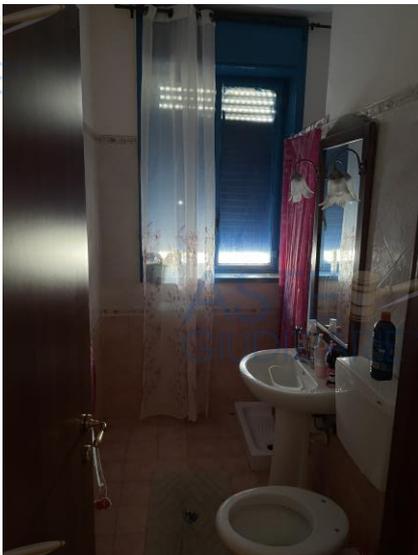
Vano wc

Il servizio igienico, il cui accesso avviene dal vano disimpegno, è dotato di lavabo, vaso igienico, bidet e piatto doccia.

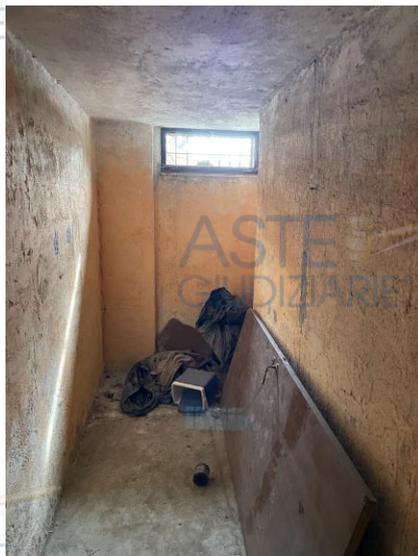
Vano Cantina - Piano S1

L'accesso alla cantina avviene mediante un cancello in ferro ubicato in portineria e scendendo attraverso le scale condominiali si accede a due corridoi condominiali; la cantina in oggetto, ubicata all'interno del corridoio di destra, è accessibile mediante la seconda porta sulla sinistra. Essa è costituita da un unico vano ed è dotata di un piccolo infisso esterno che garantisce l'areazione interna del locale.

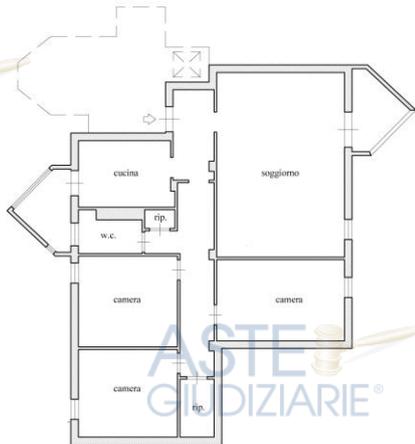
PLANIMETRIA
STATO REALE DEI LUOGHI

A seguito del sopralluogo effettuato dallo scrivente, sono state riscontrate delle difformità tra lo stato reale dei luoghi e la situazione riportata nella planimetria catastale in ordine ad una diversa distribuzione degli spazi interni, in particolare la mancata realizzazione di un tramezzo interno con il relativo infisso che determina l'eliminazione di un vano ed una maggiore estensione del vano adibito a soggiorno.

Per una maggiore comprensione si riporta il confronto tra la planimetria dello stato reale dei luoghi con la planimetria catastale con evidenziate in rosso le difformità riscontrate.

- la chiusura a veranda del balcone esterno adiacente la cucina e prospiciente su Piazzale Tenente Giuseppe Anelli;
- una diversa distribuzione degli ambienti interni mediante l'eliminazione di un tramezzo interno con il relativo infisso che ha permesso l'ampliamento del vano adibito a soggiorno.

Al fine della regolarizzazione catastale del bene per ottenere la conformità della planimetria con lo stato reale dei luoghi è necessario presentare la *“Dichiarazione di variazione (DO.C.FA.) per aggiornamento della planimetria”*.

Lo scrivente Esperto Stimatore ritiene necessario il ripristino dello “status quo ante” come da planimetria catastale esistente. Risulta quindi necessario il ripristino dello stato dei luoghi del suindicato balcone, nel quale è stata realizzata abusivamente la veranda.

Sono quindi necessarie delle opere edili per regolarizzare la sopraindicata opera abusiva quali lo smontaggio ed il trasporto a discarica dell'infisso esterno della veranda e l'installazione di una idonea ringhiera per il balcone e di un porta interna a chiusura del vano cucina.

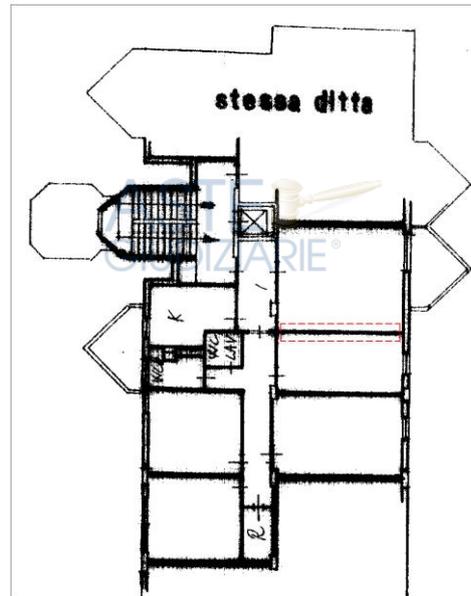
PLANIMETRIA
CATASTALE

A seguito del sopralluogo effettuato, lo scrivente ha rilevato alcune difformità tra lo stato di fatto e la planimetria catastale di primo impianto del 18/07/1984 (unica planimetria dell'immobile reperibile presso i vari uffici tecnici), e precisamente:
