Tribunale di Palermo
Sezione VI Esecuzioni Immobiliari
R.G.Es. 52/2023
LOTTO UNICO

PERIZIA DI STIMA IMMOBILIARE

Appartamento via Mariano Campo 8 Palermo

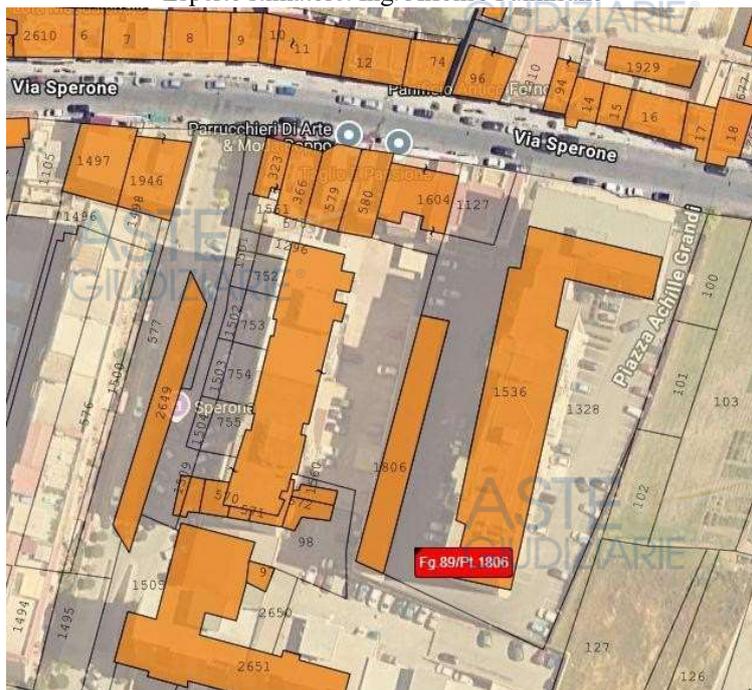
Sovrapposizione ortofoto attuale e mappa catastale tratta da Stimatrix for Maps
(all.4)

Ai fini dell'esatta individuazione dell'immobile oggetto del pignoramento è stato effettuato un raffronto tra l'ortofoto satellitare attuale e la mappa catastale con l'ausilio del portale Stimatrix for Maps **(all.4)**, riscontrando la corrispondenza tra quanto pignorato e la situazione reale dei luoghi.

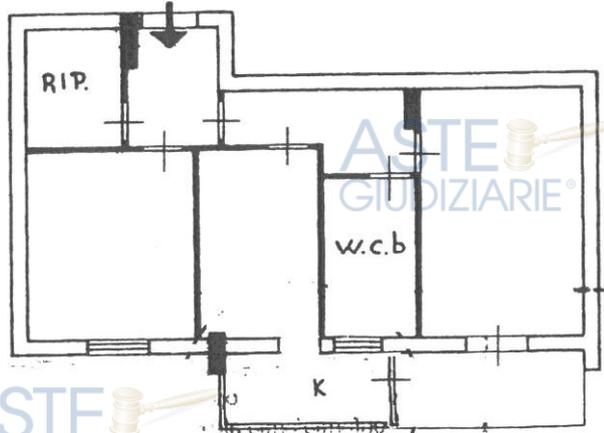
Planimetria di rilievo dello stato reale dei luoghi
(all.5)

Superficie utile interna: mq.56,00

Superficie commerciale: mq.70,00

Altezza utile interna: mt.3,20

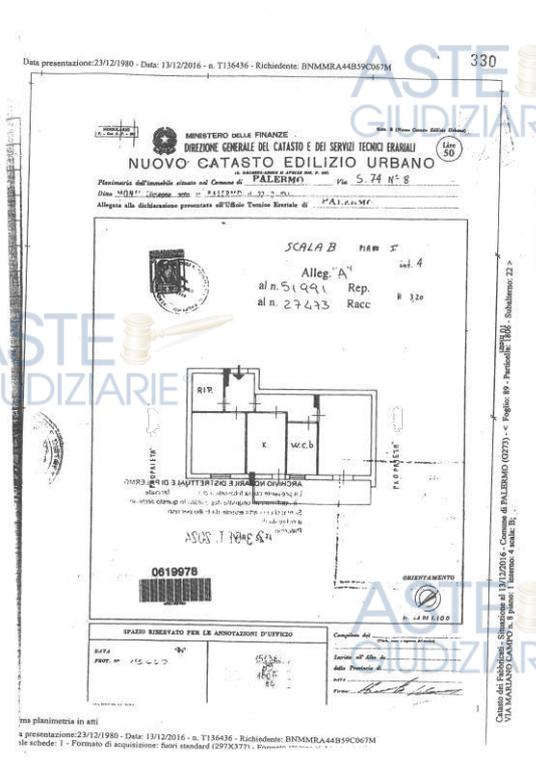
(all. 6)

Planimetria catastale: vi è allineamento tra lo stato attuale dei luoghi e la planimetria catastale datata dic 1980, a parte la veranda; in proposito, come si legge al paragrafo n.6, essa non è sanabile in quanto costituisce superficie utile visto che vi è stata realizzata la cucina; dovendosi procedere con la dismissione non si prevede procedura DOCFA catastale.

Planimetria catastale

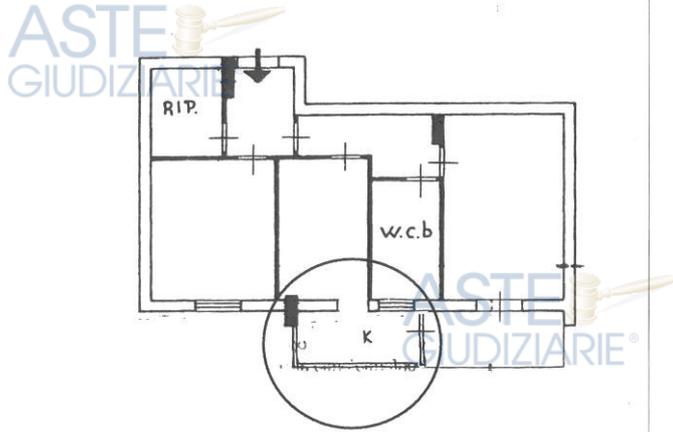
Rilievo attuale dei luoghi con indicazione grafica delle difformità riscontrate rispetto alla planimetria catastale
(all. 7)

Lo stato dei luoghi non corrisponde alla planimetria catastale in ordine alla veranda dove è stata realizzata la cucina; vi è licenza edilizia n.324 del 29-3-1974 ed è stato rilasciato certificato di abitabilità prot 15595 del 2-12-1980; l'immobile non è conforme all'abitabilità in ordine alla veranda, in parte della quale è stata realizzata la cucina, quindi trattasi di superficie utile non sanabile; necessita la sua dismissione.

Si precisa che, in parte del balcone, sul prospetto principale, è stata realizzata una veranda in alluminio ma soprattutto che la sua superficie è divenuta superficie utile in quanto **vi è stata realizzata la cucina;** in proposito l'esecutato ha riferito, durante il sopralluogo, che tali lavori sono stati realizzati circa 20 anni addietro senza titolo abilitativo da parte del Comune. **Tale abuso non è sanabile;** di conseguenza la relativa superficie non verrà contabilizzata come utile ai fini della stima e si prevederà la sua dismissione detraendone i costi dalla stima che, da un preventivo di massima, sono pari a circa €.10.000.

- restituzione in pristino della veranda e rifacimento della cucina nell'originaria stanza, compreso spese tecniche e al Comune, con un costo pari a circa euro 10.000,00 come determinato in risposta al quesito n. 6;
- redazione A.P.E. con un costo pari a euro 200,00;
