**PROCEDURE ESECUTIVE RIUNITE**  
**R.G.Es. 541/2010 + R.G.Es. 321/2011**

**RELAZIONE DI STIMA**

**LOTTO N. 2**

Magazzini siti nel Comune di Palermo,  
via Dante n. 130 - via D'Asaro n. 22, piano terra  
(N.C.E.U. di Palermo, foglio 125, particella 127, sub. 3  
N.C.E.U. di Palermo, foglio 125, particella 127, sub. 4)

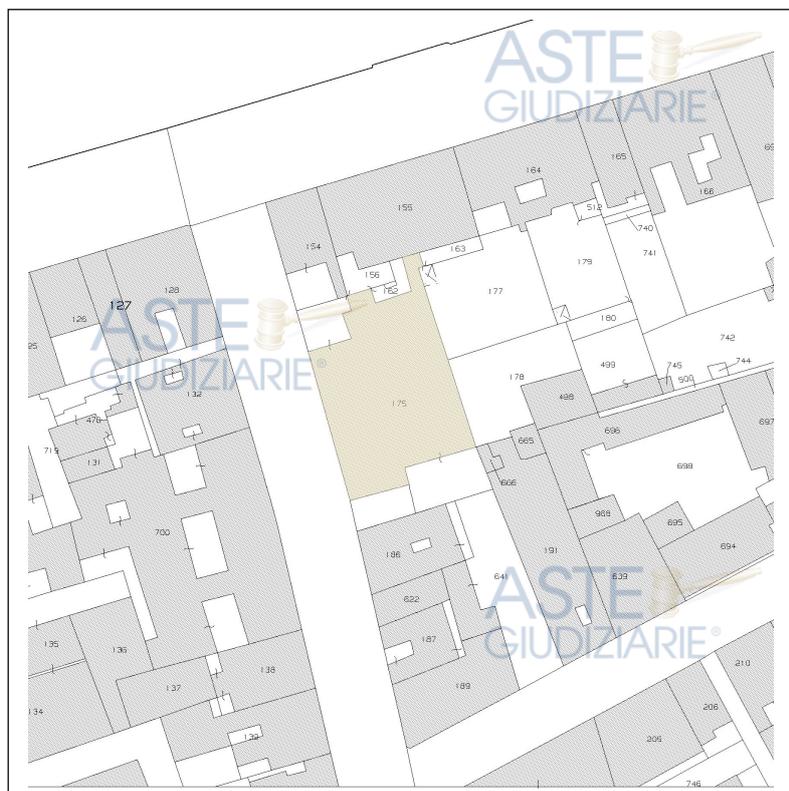
Fig. 1. Estratto di mappa con indicazione della particella 175 del foglio 125 su cui insiste l'edificio di cui fanno parte i beni pignorati

Per quanto riguarda la particella 175, dalla sovrapposizione tra foglio di mappa e foto aerea tratta dal portale Stimatrix forMaps si deduce che la posizione della suddetta particella corrisponde in mappa alla effettiva ubicazione degli immobili pignorati così come verificato anche in sede di sopralluogo.

Dunque, i beni pignorati, censiti al N.C.E.U. fg. 125, p.lla 127, sub. 3 e sub. 4, insistono su terreno censito al N.C.T. fg. 125, p.lla 175.

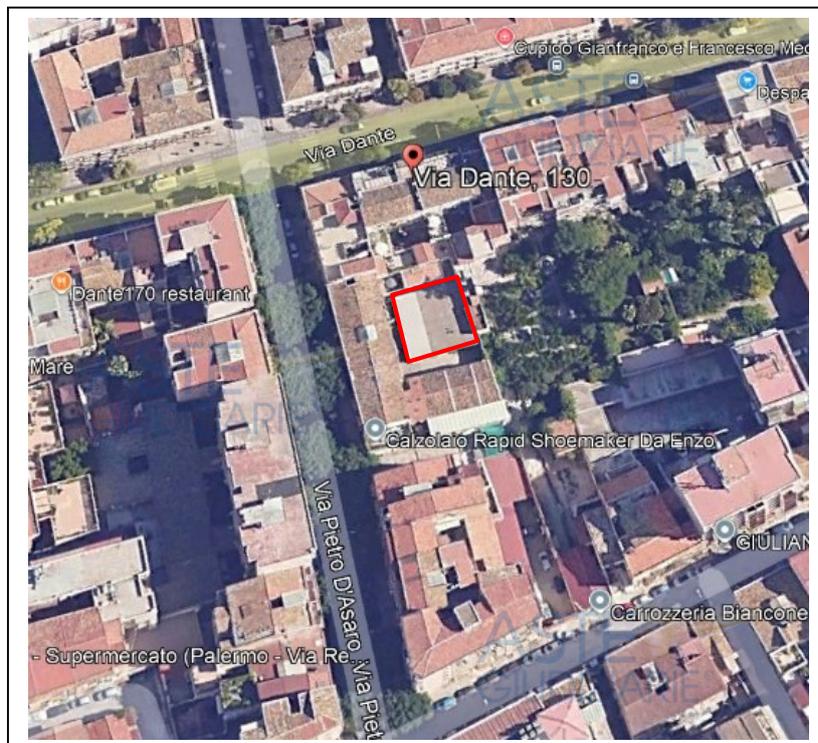
Fig. 3. Aerofoto tratta da Google Earth. In rosso è indicato l'edificio di cui fanno parte i beni pignorati che si trova ubicato all'interno di una corte compresa tra il fabbricato con accesso da via Dante n. 130 e via D'Asaro n. 22

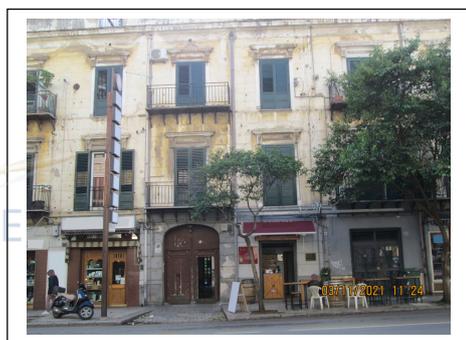
Foto 1. Portone di ingresso da via Dante n. 130 al fabbricato che conduce agli immobili pignorati siti all’interno della corte

Alla corte interna si perviene sia dalla via Dante n. 130 che dalla via Pietro D’Asaro n. 22 (foto 1 e 2) attraversando gli androni di ingresso e i percorsi condominiali dell’edificio sopra menzionato (foto 5-8).

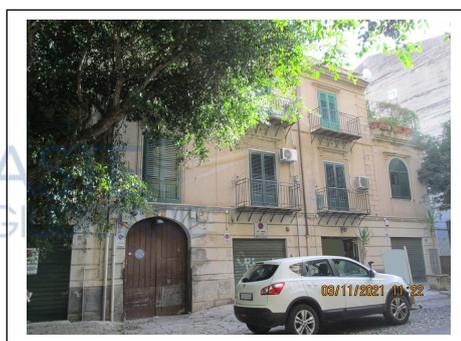
Foto 2. Portone di ingresso da via Pietro D’Asaro n. 22 al fabbricato che conduce agli immobili pignorati siti all’interno della corte condominiale

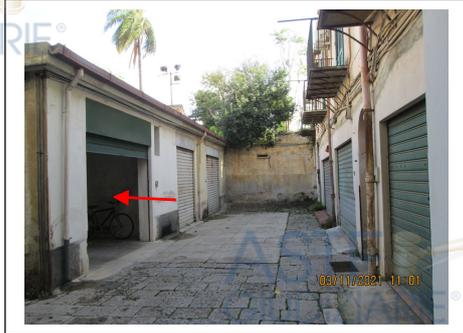
Foto 3. Corte interna dove si trova l'edificio ad una elevazione fuori terra di cui fanno parte i beni pignorati. Ingresso da via D'Asaro n. 22. Con la freccia è indicato il bene censito al sub. 4

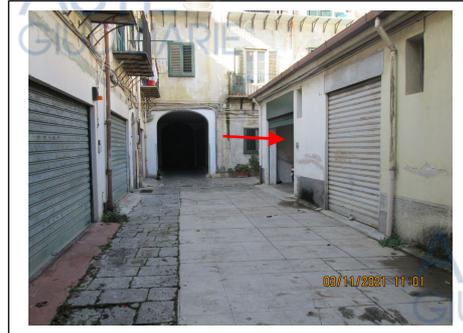
Foto 4. Corte interna dove si trova l'edificio ad una elevazione fuori terra di cui fanno parte i beni pignorati. Ingresso da via D'Asaro n. 22. Con la freccia è indicato il bene censito al sub.4

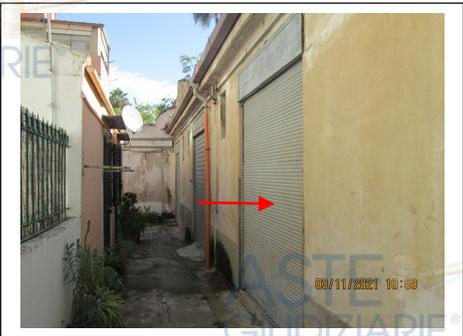
Foto 5. Passaggio comune che collega gli ingressi da via Dante n. 130 e da via D'Asaro n. 22. Con la freccia è indicato il bene censito al sub. 3

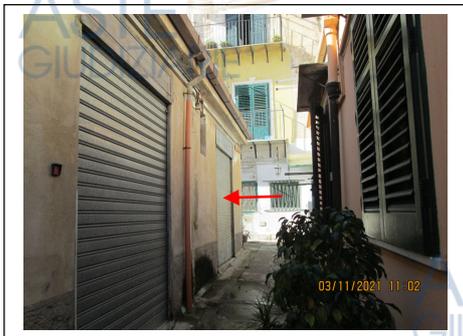
Foto 6. Passaggio comune che collega gli ingressi da via Dante n. 130 e da via D'Asaro n. 22. Con la freccia è indicato il bene censito al sub. 3

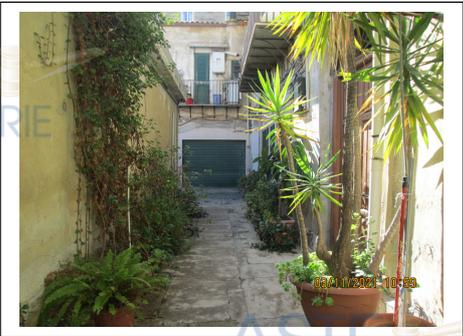
Foto 7. Passaggio comune che collega gli ingressi da via Dante n. 130 e da via D'Asaro n. 22.

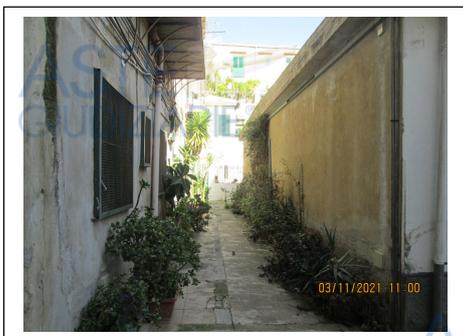
Foto 8. Passaggio comune che collega gli ingressi da via Dante n. 130 e da via D'Asaro n. 22.

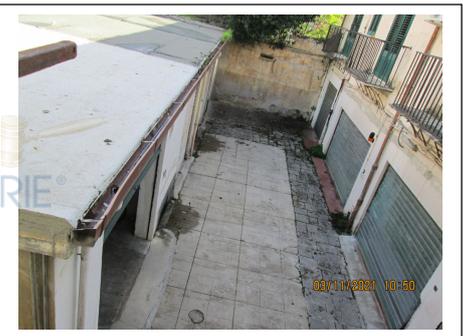
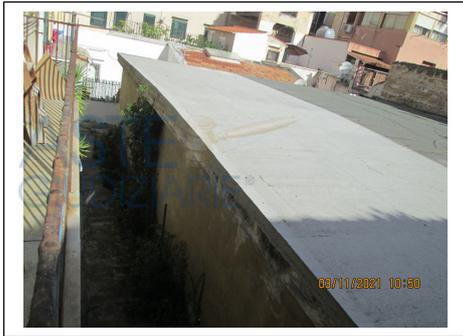
Foto 9. Fabbricato ad un livello fuori terra di cui fanno parte i beni pignorati

Foto 10. Fabbricato ad un livello fuori terra di cui fanno parte i beni pignorati

Per quanto riguarda le caratteristiche costruttive, secondo quanto riportato nel rapporto di sopralluogo del 1964 collegato all'agibilità, per la costruzione del corpo edilizio non sarebbero state adottate strutture in cemento armato (all. 5.7). Tuttavia, nella perizia giurata allegata al titolo di proprietà dei debitori si parla di strutture in cemento armato limitate al solo piano terra (all. 6). La copertura del corpo di fabbrica è piana non praticabile caratterizzata da un rivestimento impermeabile con guaina bituminosa (foto 9-10). I prospetti sono intonacati e tinteggiati.

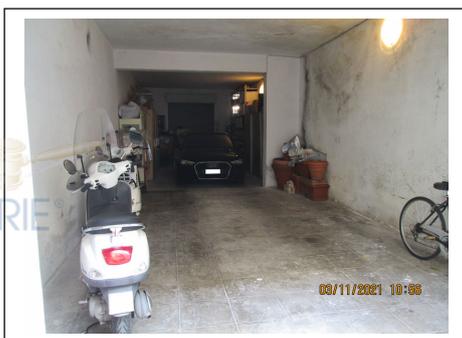
Per quanto concerne le finiture interne, la pavimentazione è in battuto di cemento mentre le pareti sono intonacate e tinteggiate. Per quanto riguarda la dotazione impiantistica, è presente soltanto l'impianto elettrico che, tuttavia, appare vetusto e non adeguato alle vigenti normative di sicurezza sugli impianti.

Foto 11. Interno del lotto di vendita. In primo piano il bene censito al sub. 4 e sullo sfondo il magazzino censito al sub. 3

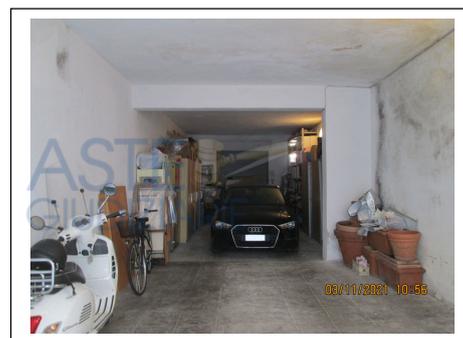
Foto 12. Interno del lotto di vendita. In primo piano il bene censito al sub. 4 e sullo sfondo il magazzino censito al sub. 3

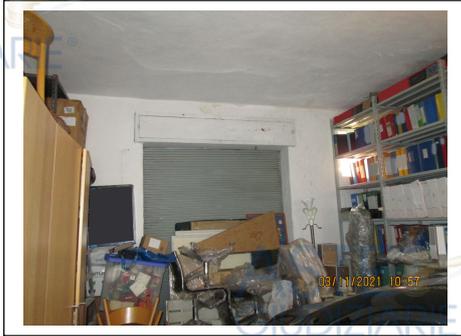
Foto 13. Interno del lotto di vendita. Magazzino censito al sub. 3

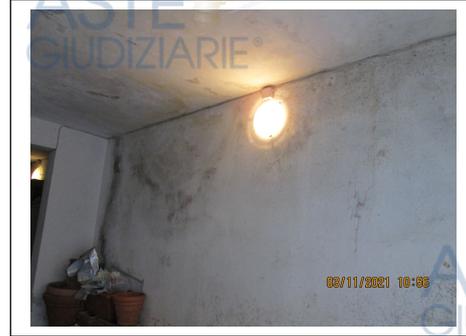
Foto 14. Interno del lotto di vendita. Degradi su parete e soffitto del magazzino censito al sub. 4

Sia le murature che il soffitto presentavano, infatti, evidenti e diffusi degradi consistenti in aloni e macchie di umidità, muffe, sfarinamenti e sfogliamenti della tinteggiatura e distacchi puntuali dell'intonaco di finitura (foto 14).

Inoltre, il soffitto mostrava segni di pregressi cedimenti dell'intradosso risanati con successivi interventi.

I degradi osservati in sede di sopralluogo sono certamente gli esiti di infiltrazioni di acqua meteorica proveniente dalla soprastante copertura non praticabile il cui rivestimento impermeabile risulta ormai vetusto e non più tale da ostacolare l'ingresso di acqua sui solai e murature sottostanti.

Dunque, al fine di evitare l'aggravamento delle condizioni degli immobili e di impedire lo sfondellamento dell'intradosso del solaio, si ritiene necessario rimuovere la causa delle infiltrazioni ripristinando il manto impermeabile della copertura del fabbricato previa revisione delle pendenze e disostruzione delle grondaie e dell'imboccatura dei pluviali.

All'interno degli immobili è opportuno procedere con un generale intervento di ristrutturazione verificando, in primis, l'eventuale presenza di zone del solaio con intonaco decoeso che potrebbe improvvisamente cedere mettendo a rischio l'incolumità di cose e persone.

Tuttavia, sebbene non sia stato osservato all'atto del sopralluogo il cedimento dell'intradosso del solaio, stante il precario stato di manutenzione degli immobili, appare verosimile ritenere che al verificarsi di nuove abbondanti piogge possano cedere anche vaste porzioni di solaio per cui si presuppone debba procedersi nell'immediato con un intervento di verifica della stabilità dell'intradosso del solaio, soprattutto del sub. 4, e successivo risanamento il cui costo si stima orientativamente in € 3.400,00 da detrarre dal valore di stima.

Per quanto concerne lo stato di conservazione dei beni si è già precisato che all'atto dei sopralluoghi i beni pignorati presentavano degradi diffusi su pareti e soffitto. Soprattutto il locale avente accesso dal cortile in asse con l'androne di via D'Asaro n. 22, identificato con il subalterno 4, presentava sul soffitto evidenti segni di infiltrazioni di acqua meteorica (macchie di umido, sfarinamenti, sfogliamenti della tinteggiatura, piccoli e circoscritti distacchi dell'intonaco di finitura, ecc). I degradi presenti conducono ad ipotizzare che possa verificarsi uno sfondellamento dell'intradosso a seguito di abbondanti precipitazioni meteoriche. Sebbene non fosse visibile uno sfondellamento dell'intradosso, tuttavia, come già precisato, si ritiene probabile un futuro cedimento dello stesso per cui si è previsto di risanare il soffitto, intervento per il quale si stima un costo approssimativo di **€ 3.400,00, da detrarre dal valore di stima**.

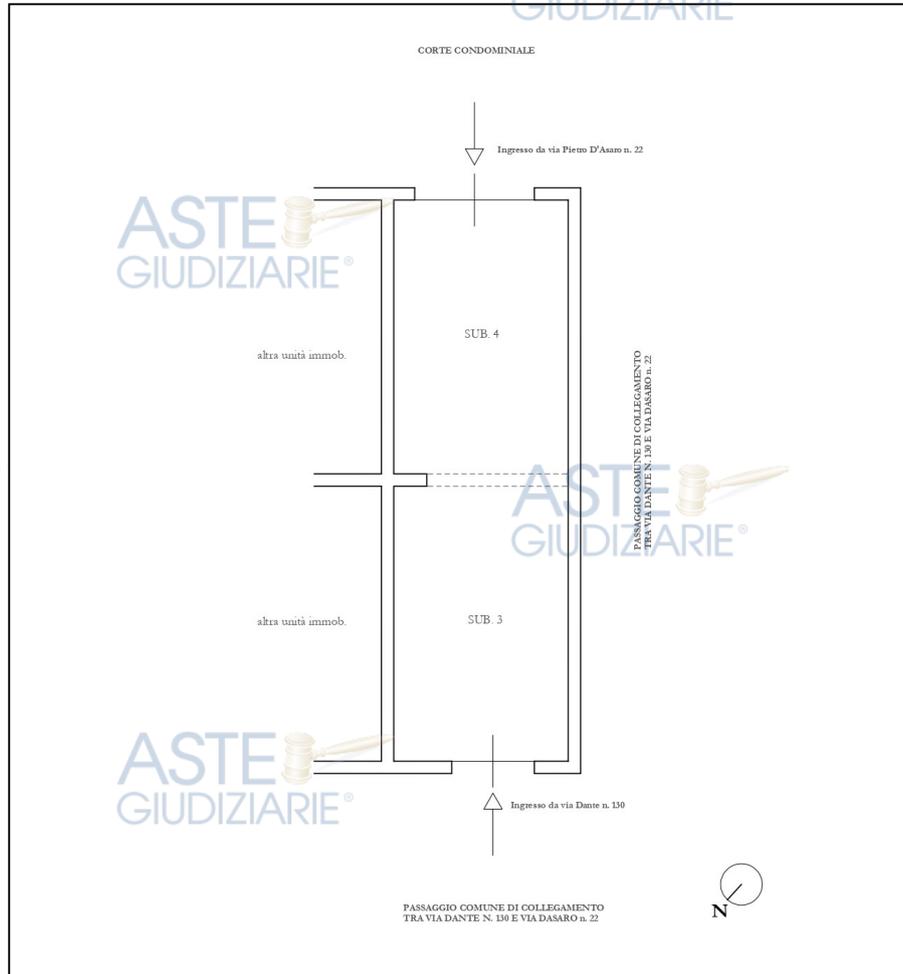
Il lotto di vendita n. 2, come già precisato, è formato da due magazzini di un vano ciascuno in origine separati dalla parete di fondo comune che successivamente è stata in gran parte rimossa per unificare i due ambienti (foto 11-12). I magazzini sono dotati ciascuno di un'apertura di ingresso sicché il lotto di vendita possiede, di fatto, due accessi speculari. Uno dei due ingressi, quello del magazzino censito al subalterno 3 (identificato con il numero di interno 5 nel titolo di proprietà), prospetta sul passaggio comune che collega la via Dante n. 130 con la via D'Asaro n. 22 (foto 5-6) mentre l'altro, quello del subalterno 4 (numero di interno 6 nel titolo di proprietà), si apre sulla porzione di corte posta in asse con l'atrio di ingresso da via D'Asaro n. 22 (foto 3-4). Accanto alle aperture di ingresso sono situate delle piccole finestre alte.

Fig. 4. Rilievo dello stato di fatto (sopralluogo del 03/11/2021)

L'altezza interna è pari a circa 3,20 mt.

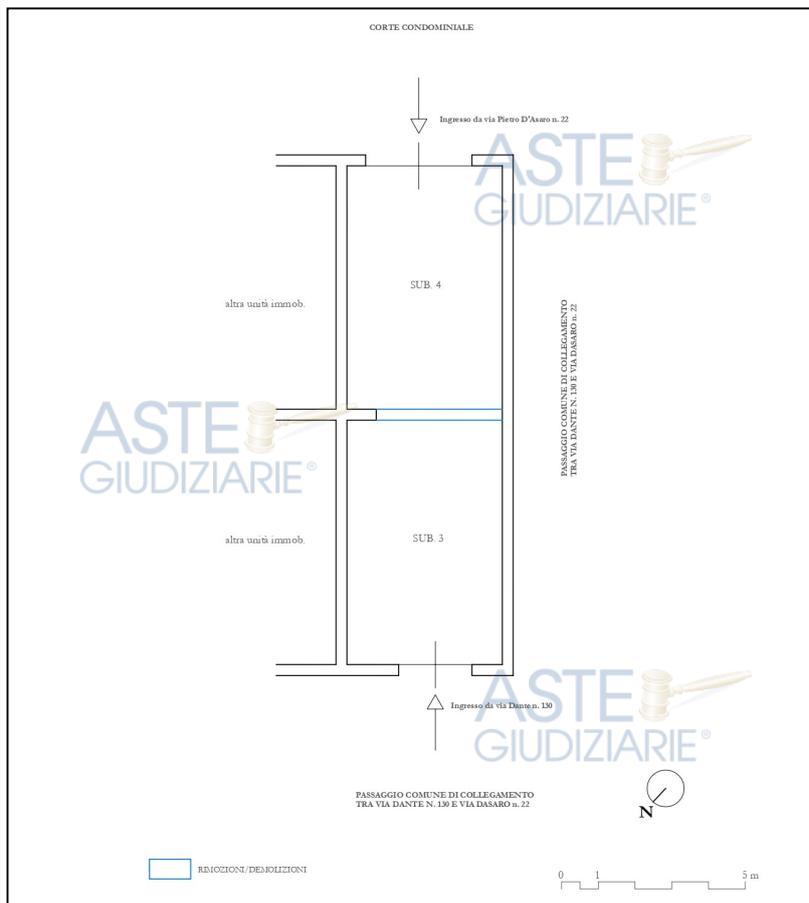
Come in precedenza precisato, i beni componenti il lotto di vendita costituiscono unica unità immobiliare poiché è stata quasi interamente rimossa la parete che separava in origine i due magazzini. Tuttavia, dal punto di vista catastale risultano ancora due distinte unità immobiliari con differenti numeri di subalterni e differenti planimetrie catastali (da all. 3.2. ad all. 3.6). Non è stata, infatti, effettuata la variazione catastale né presentato il DOCFA di aggiornamento della planimetria presso l'Agenzia delle Entrate a seguito della suddetta fusione.

Tale fusione sarebbe stata realizzata in modo irregolare poiché da ricerche effettuate presso gli archivi del Comune di Palermo non risultano pratiche relative a Comunicazione Opere Interne ex art. 9 L.R. 37/85 o ad una CILA, anche tardiva, o altre pratiche edilizie successive a quella riguardante l'agibilità.

Lo stato dei luoghi appare, dunque, difforme rispetto alle planimetrie catastali presentate il 03/05/1957.

Fig. 5. Schema comparativo tra stato di fatto e planimetria catastale con modifiche evidenziate in colore azzurro

- PDCS oblazione e SCA + diritti fissi istruttoria Comune	€ 1.690,00
- diritti fissi istruttoria Genio Civile per parere sussistenza	€ 100,00
- diritti fissi DOCFA + sanzione amministrativa	€ 1.082,00
- Onorario orientativo professionista	€ 4.000,00
	<b>€ 6.872,00</b>

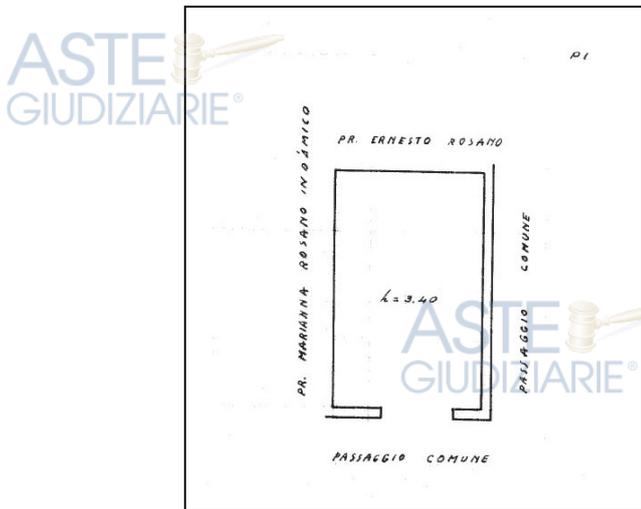
Fig. 6- Estratto planimetria catastale del 03/05/1957. Magazzino sub. 3

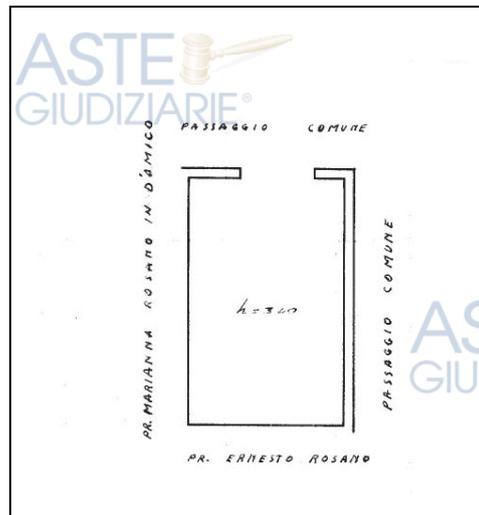
Fig. 7 - Estratto planimetria catastale del 03/06/1957. Magazzino sub. 4

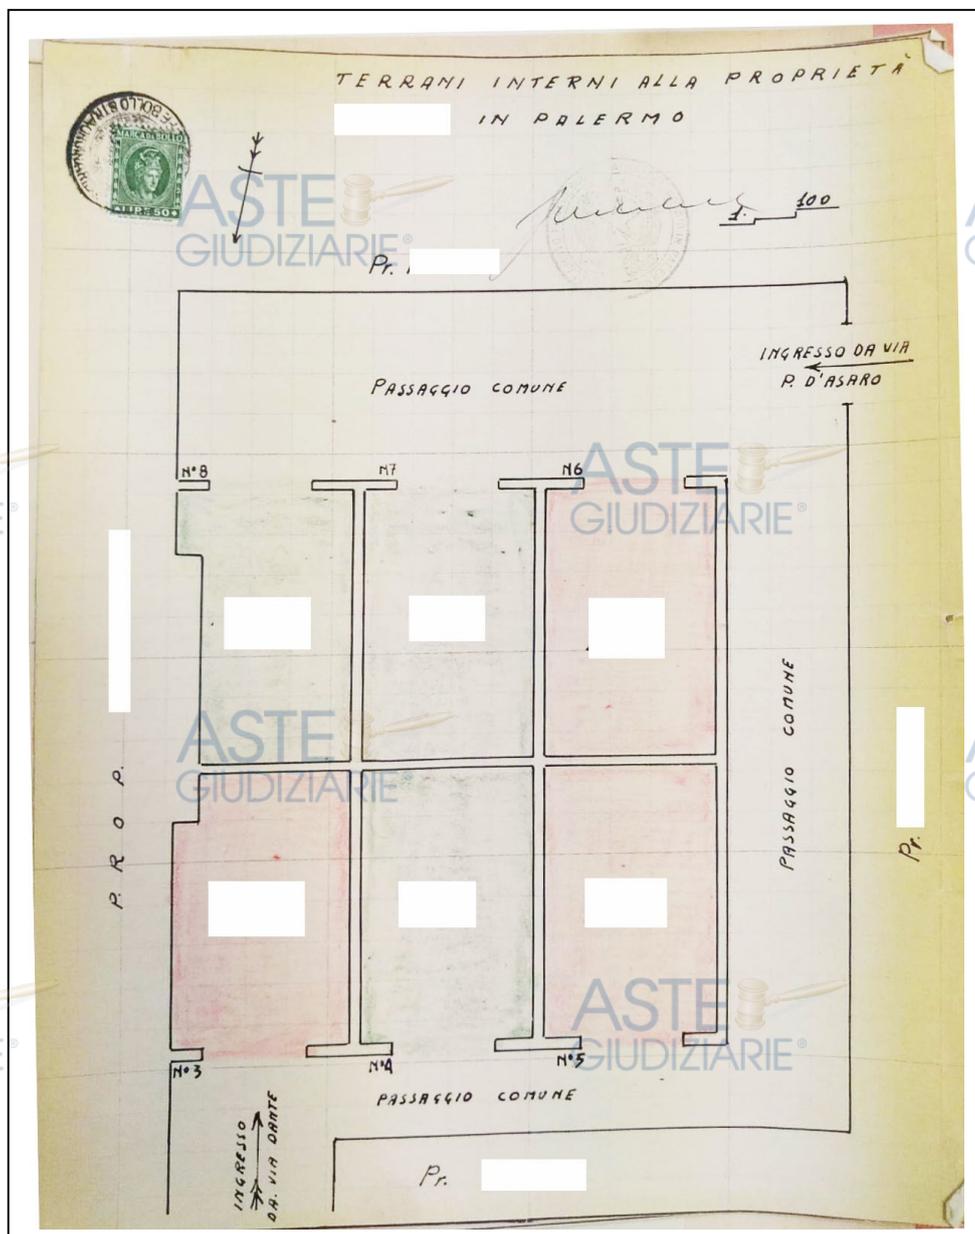
Fig. 8 - Estratto grafico di progetto allegato all'atto di divisione del 1962 estratto dal fascicolo edilizio.
