**PROCEDURE ESECUTIVE RIUNITE**  
**R.G.Es. 541/2010 + R.G.Es. 321/2011**

**RELAZIONE DI STIMA**

**LOTTO N. 1**

Magazzino sito nel Comune di Palermo,  
via Dante n. 130, piano terra

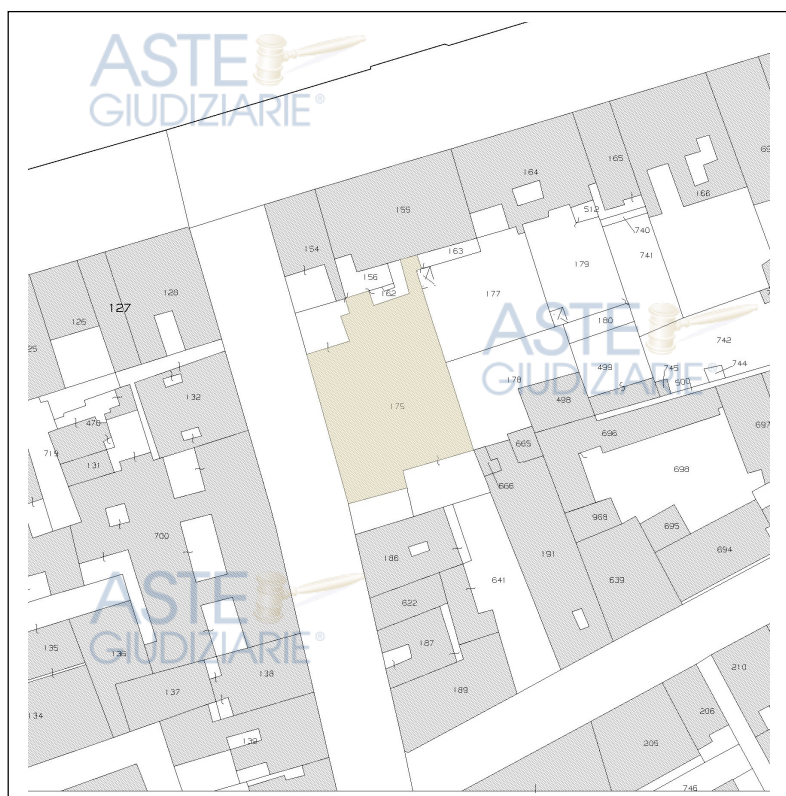
Fig. 1. Estratto di mappa con indicazione della particella 175 del foglio 125 su cui insiste l'edificio di cui fanno parte i beni pignorati

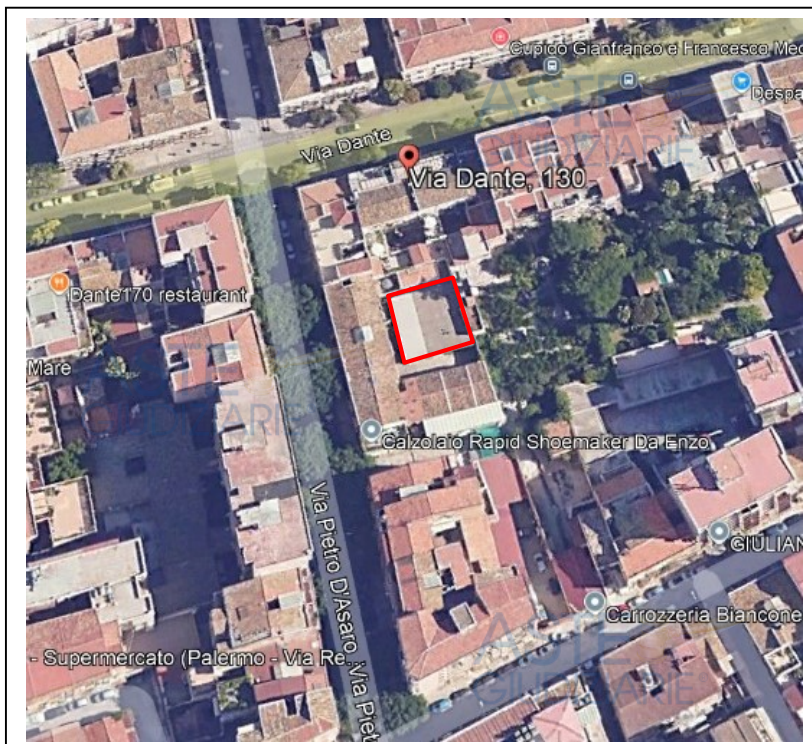
Fig. 3. Aerofoto tratta da Google Earth. In rosso è indicato l'edificio di cui fanno parte i beni pignorati che si trova ubicato all'interno di una corte compresa tra il fabbricato con accesso da via Dante n. 130 e via D'Asaro n. 22

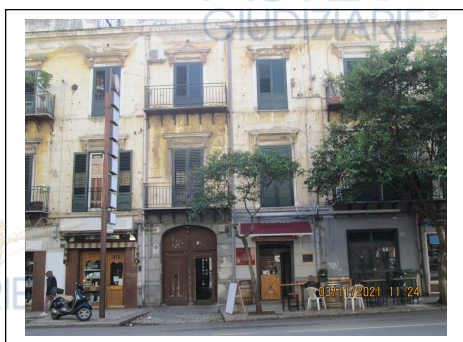
Foto 1. Portone di ingresso da via Dante n. 130 al fabbricato che conduce agli immobili pignorati siti all'interno della corte condominiale

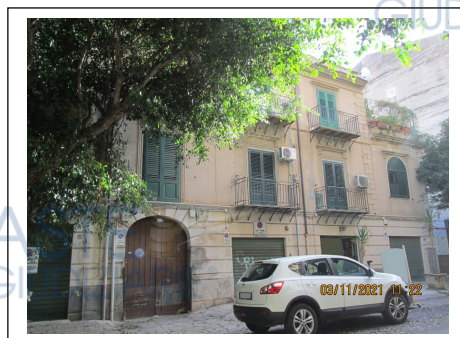
Foto 2. Portone di ingresso da via Pietro D'Asaro n. 22 al fabbricato che conduce agli immobili pignorati siti all'interno della corte condominiale

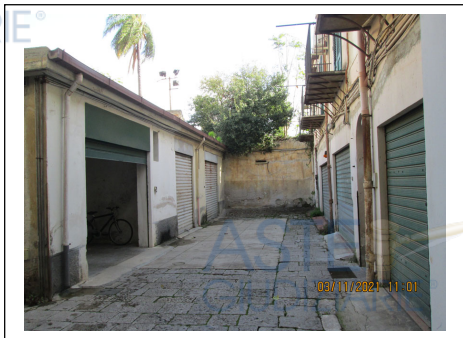
Foto 3. Corte interna dove si trova l'edificio ad una elevazione fuori terra di cui fa parte il bene pignorato. Ingresso da via D'Asaro n. 22.

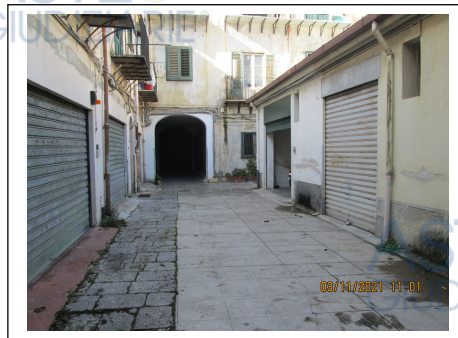
Foto 4. Corte interna dove si trova l'edificio ad una elevazione fuori terra di cui fa parte il bene pignorato. Ingresso da via D'Asaro n. 22.

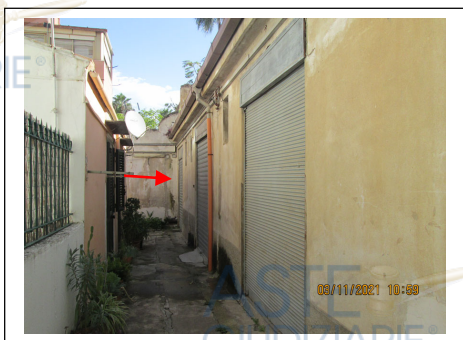
Foto 5. Passaggio comune che collega gli ingressi da via Dante n. 130 e da via D'Asaro n. 22. Con la freccia è indicato il bene pignorato

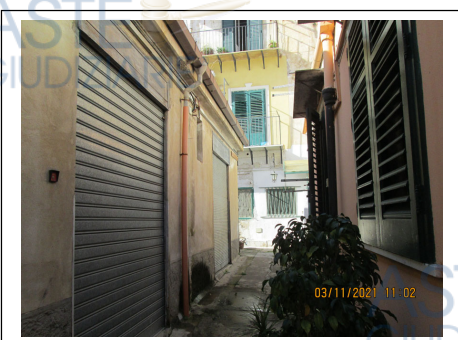
Foto 6. Passaggio comune che collega gli ingressi da via Dante n. 130 e da via D'Asaro n. 22.

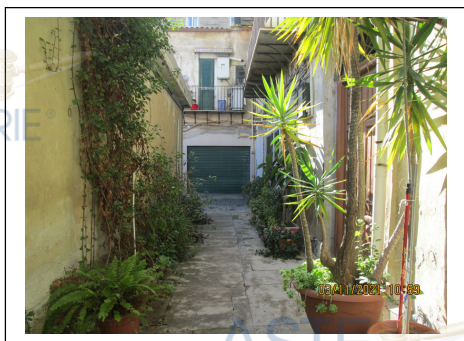
Foto 7. Passaggio comune che collega gli ingressi da via Dante n. 130 e da via D'Asaro n. 22.

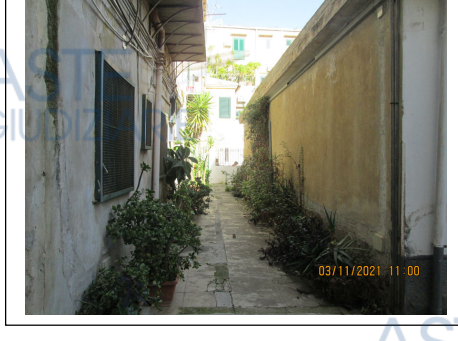
Foto 8. Passaggio comune che collega gli ingressi da via Dante n. 130 e da via D'Asaro n. 22.

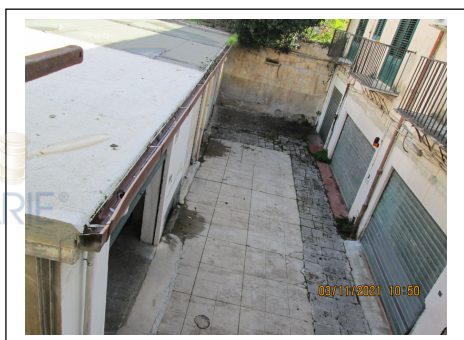
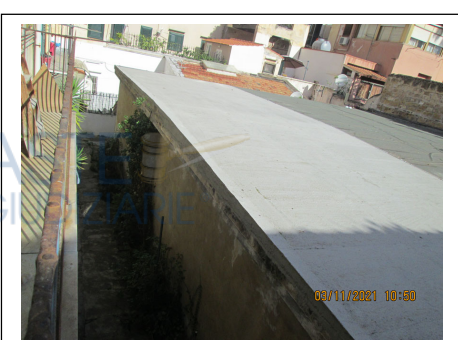
Foto 9. Fabbricato ad un livello fuori terra di cui fa parte il bene pignorato

Foto 10. Fabbricato ad un livello fuori terra di cui fa parte il bene pignorato

Per quanto riguarda le caratteristiche costruttive, secondo quanto riportato nel rapporto di sopralluogo del 1964 collegato all'agibilità, per la costruzione del corpo edilizio non sarebbero state adottate strutture in cemento armato (all. 5.7). Tuttavia, nella perizia giurata allegata al titolo di proprietà dei debitori si parla di strutture in cemento armato limitate al solo piano terra (all. 6). La copertura del corpo di fabbrica è piana non praticabile caratterizzata da un rivestimento impermeabile con guaina bituminosa (foto 9-10). I prospetti sono intonacati e tinteggiati.

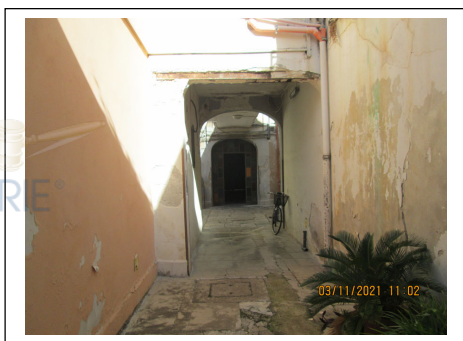
Foto 11. Percorso comune che dall'atrio di ingresso di via Dante n. 130 conduce al bene pignorato

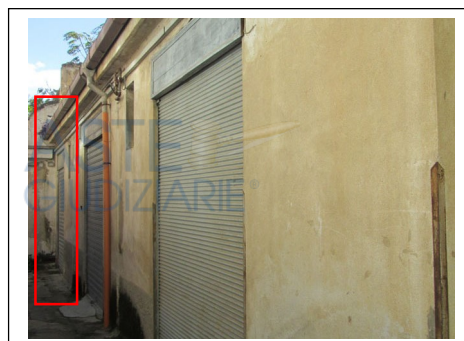
Foto 12. Passaggio comune da via Dante n. 130 su cui si apre l'ingresso al bene pignorato individuato con il riquadro rosso

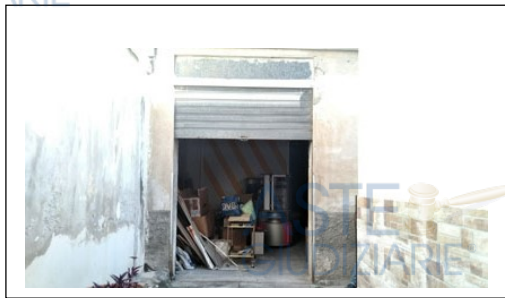
L'immobile è composto da un solo vano con varco di accesso dotato di saracinesca. Sul prospetto, accanto al varco di ingresso, è presente una finestrella alta.

Foto 13. Ingresso con saracinesca del bene pignorato

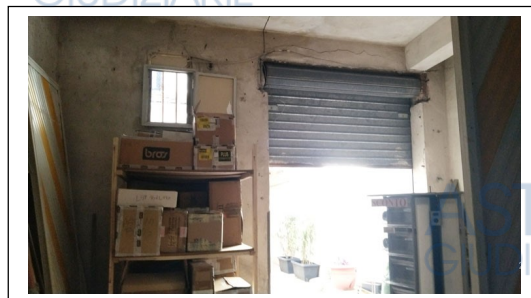
All'interno il locale è composto da un ambiente unico. Sulla parete est è visibile un pilastro con sovrastante trave in cemento armato. La parete di fondo presenta un tompagno in laterizi forati posto a chiusura di un varco realizzato verosimilmente in data successiva alla costruzione dell'unità immobiliare al fine di unirla all'immobile confinante.

Foto 14. Interno del bene pignorato.

In sede di sopralluogo è stato, infatti, accertato lo sfondellamento di una porzione dell'intradosso del solaio con cedimento di intonaco, del fondo dei laterizi forati e ossidazione dei ferri di armatura dei travetti, degrado provocato da infiltrazioni di acqua meteorica provenienti dalla copertura del fabbricato dove non risulta più a tenuta il rivestimento impermeabile.

Inoltre, sono stati osservati degradi anche sulle pareti (fessurazioni di intonaco, macchie di umidità) e sulla trave in cemento armato in una circoscritta zona in corrispondenza della intersezione con il pilastro posto a metà della parete est.

In particolar modo, onde evitare altri cedimenti che possano ulteriormente compromettere le condizioni di sicurezza, è necessario procedere con il risanamento dell'intradosso del solaio previo rifacimento del manto impermeabile della copertura non praticabile al fine di rimuovere la causa che ha generato le infiltrazioni con il conseguente sfondellamento del soffitto.

Per quanto concerne lo stato di conservazione del bene si è già precisato che all'atto del sopralluogo del 26/06/2023 l'immobile presentava degradi diffusi su pareti e soffitto. Soprattutto sul soffitto è stato accertato lo sfondellamento dell'intradosso per effetto di infiltrazioni di acqua meteorica proveniente dalla soprastante terrazza di copertura il cui manto impermeabile è deteriorato e non più a tenuta. Per ripristinare le condizioni di sicurezza del soffitto, una volta eliminata la causa che ha generato le infiltrazioni tramite sostituzione della vecchia guaina impermeabile della soprastante copertura, si dovrebbe procedere con un intervento di risanamento dell'intradosso del solaio il cui costo si stima approssimativamente in **€ 2.200,00, da detrarre dal valore di stima**.

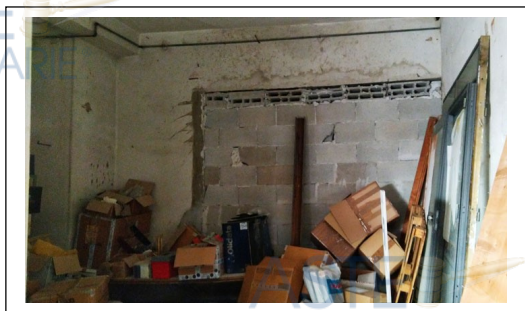
Foto 15. Interno del bene pignorato. Parete di fondo

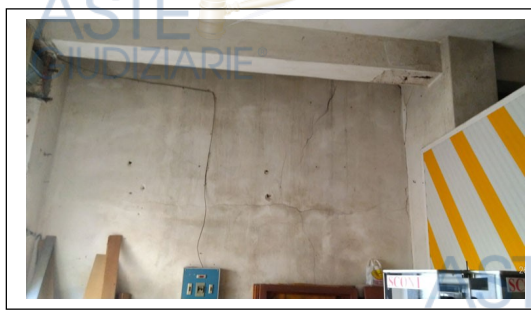
Foto 16. Interno del bene pignorato. Trave e pilastro adiacenti alla parete est

Si dovrebbe, dunque, procedere con una ristrutturazione generale dell'immobile.

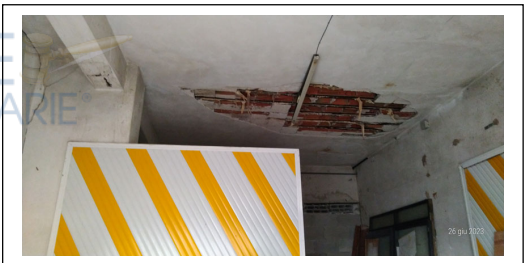
Foto 17. Interno del bene pignorato. Intradosso del solaio sfondellato

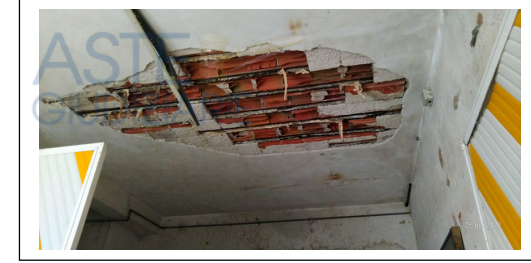
Foto 18. Interno del bene pignorato. Intradosso del solaio sfondellato
