RELAZIONE DI STIMA

LOTTO N. 3

Appartamento sito nel Comune di Palermo,
via Malspina n. 27

(N.C.E.U. di Palermo, foglio 50, particella 626, sub. 82)

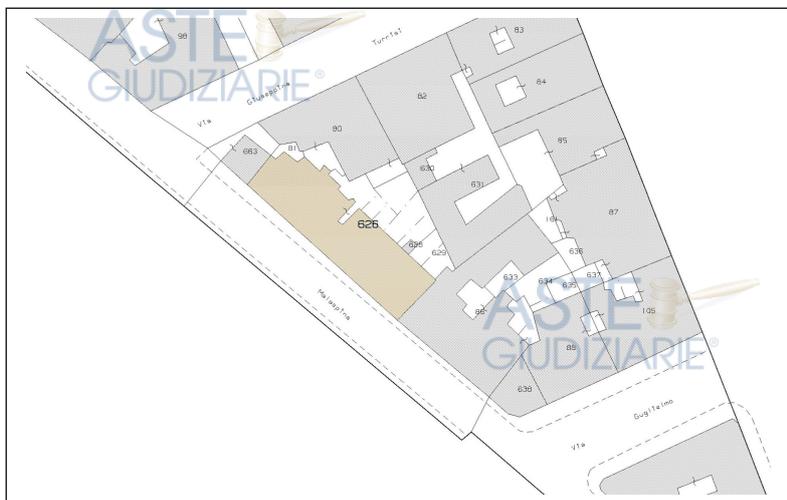
Fig. 1. Estratto di mappa con indicazione della particella 626 del foglio 50 in cui ricade l'edificio di cui fa parte il bene pignorato

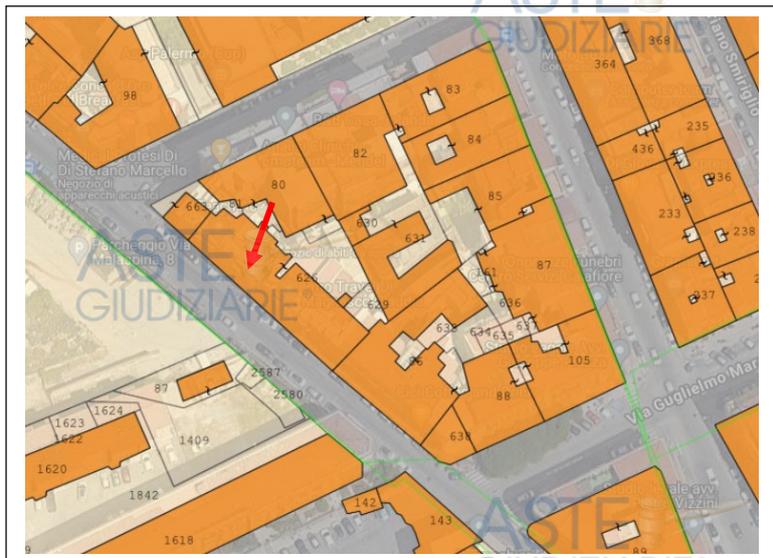
Fig. 2. Sovrapposizione tra fotografia satellitare ed estratto del foglio di mappa tratta dal portale Stimatrix ForMaps. Con la freccia rossa è indicato il fabbricato che insiste sulla p.lla 626 del fg. 50 di cui fa parte il bene pignorato

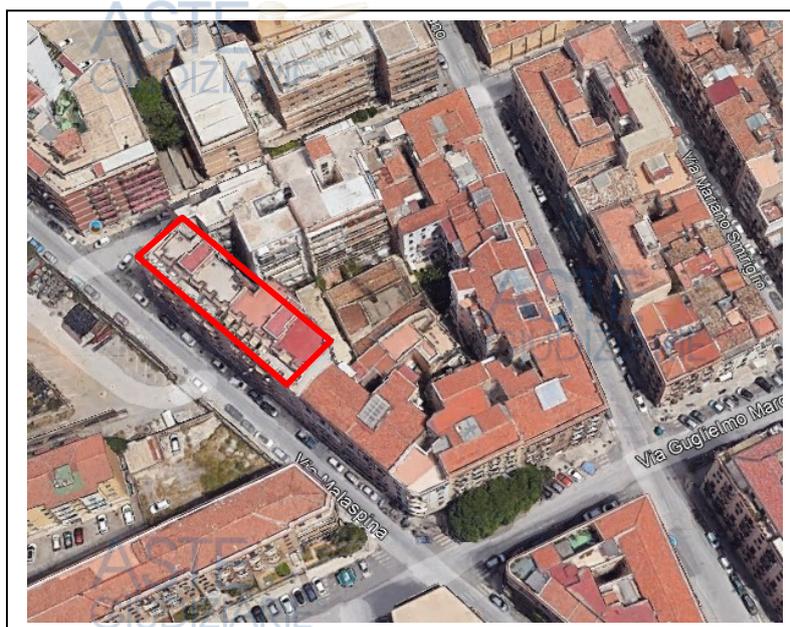
Fig. 3. Aerofoto tratta da Google Earth. In rosso è indicato l'edificio di via Malaspina n. 27 di cui fa parte il bene pignorato

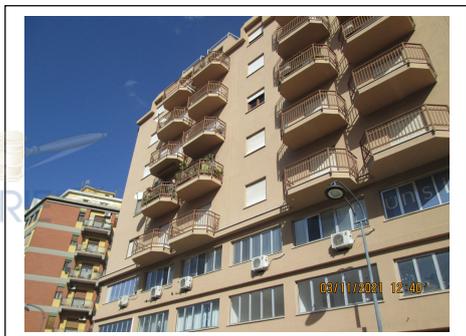
L'impaginato di questo fronte (foto 1) presenta uno schema tripartito caratterizzato da una zona basamentale costituita, a piano terra, dagli ingressi dei locali commerciali e, ai piani ammezzati, dalle finestre a nastro degli uffici, da una zona centrale più piena in cui si alternano le finestre e i

balconi aggettanti con ringhiera metallica delle abitazioni e da una articolata zona di coronamento costituita dai balconi con parapetto in murature delle terrazze d'attico.

Foto 1. Fabbricato di via Malaspina n. 27 di cui fa parte il bene ignorato. Fronte su via Malaspina

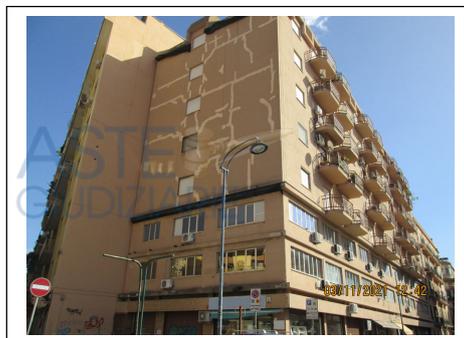
Il fronte nord-ovest su via Turrisi Colonna è scandito da una fascia verticale di finestre che si contrappone alle finestre a nastro orizzontali dei piani ammezzati e agli ingressi dei locali commerciali mentre il fronte secondario nord-est è caratterizzato da lunghi balconi su cui si aprono i locali di servizio degli appartamenti; il fronte sud-est è, invece, privo di aperture e, per una parte, è posto in aderenza con un altro fabbricato più basso (foto 2).

Foto 2. Fabbricato di via Malaspina n. 27 di cui fa parte il bene ignorato. Angolo tra via Malaspina e via Turrisi Colonna

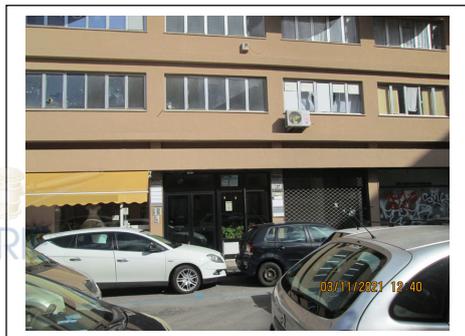
Foto 3. Fabbricato di via Malaspina n. 27 di cui fa parte il bene ignorato. Portone di ingresso su via Malaspina

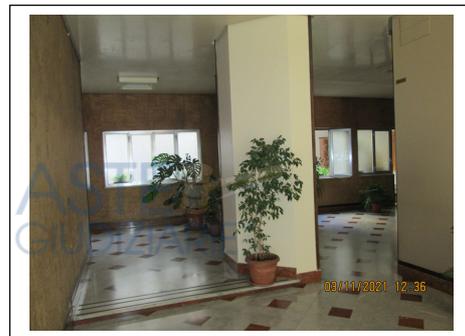
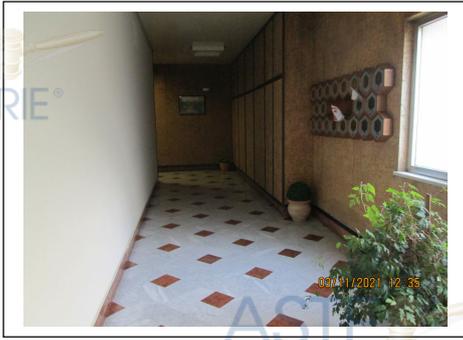
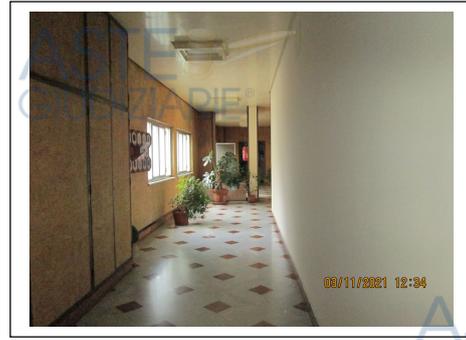
L'edificio si compone di due scale condominiali, ognuna dotata di un ascensore, alle quali si accede da un ampio atrio di ingresso con pavimentazione in marmo (foto 4-6).

Foto 4. Atrio condominiale del fabbricato di cui fa parte l'immobile pignorato

Foto 5. Atrio condominiale del fabbricato di cui fa parte l'immobile pignorato

Foto 6. Atrio condominiale del fabbricato di cui fa parte l'immobile pignorato

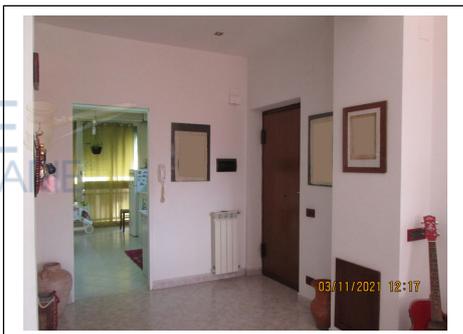
Dalla porta di ingresso blindata si accede ad una saletta (foto 7) che immette, sulla sinistra, ad un ampio salone pari a due vani (foto 8-10) il quale si apre tramite due porte finestre su due balconi prospettanti su via Malaspina. Dai balconi è possibile godere di un'ampia veduta sulla antica stazione ferroviaria Lolli con i suoi padiglioni ottocenteschi (foto 11-12).

Foto 7. Zona di ingresso dell'immobile oggetto di pignoramento

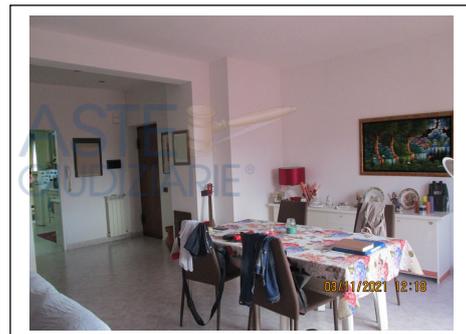
Foto 8. Zona di ingresso e salone dell'immobile oggetto di pignoramento

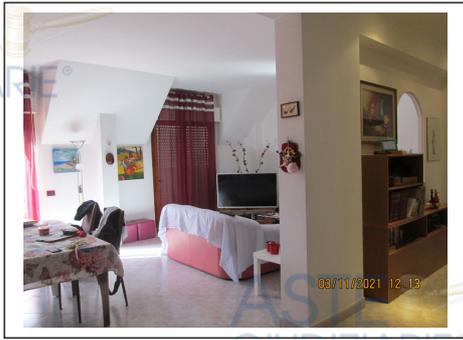
Foto 9. Salone e corridoio dell'immobile oggetto di pignoramento

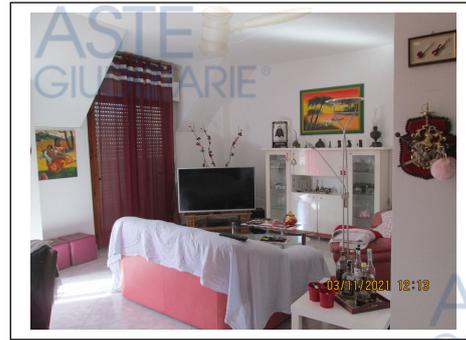
Foto 10. Salone dell'immobile oggetto di pignoramento

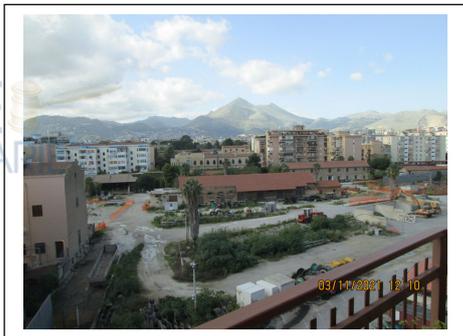
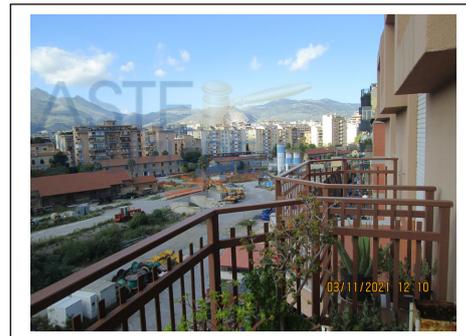
Foto 11. Veduta sull'antica stazione Lolloi dai balconi del salone del bene pignorato

Foto 12. Veduta sull'antica stazione Lolloi dai balconi del salone del bene pignorato

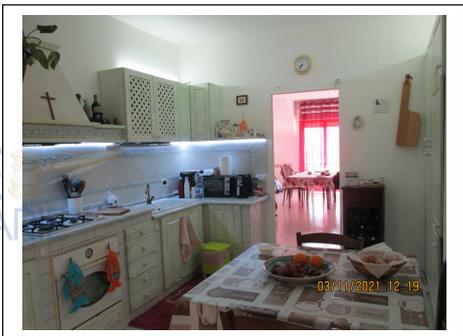
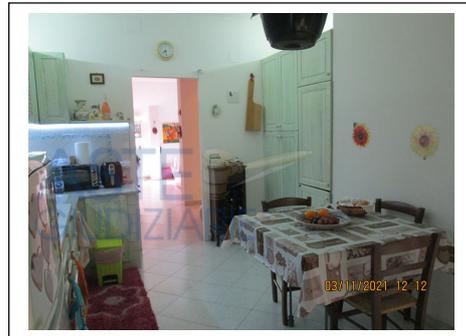
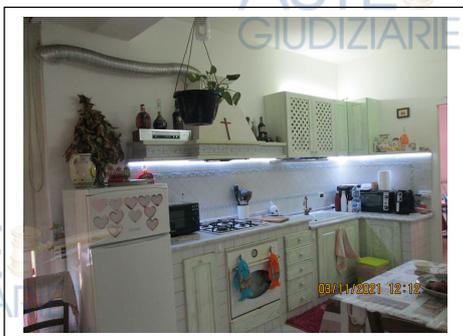
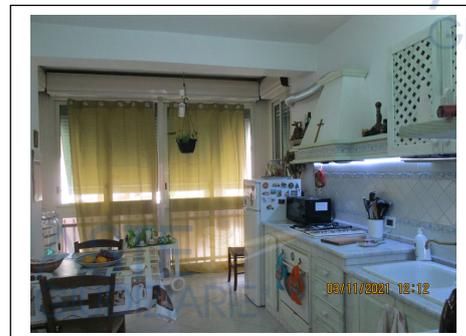
Alla destra della saletta di ingresso è ubicata la cucina/pranzo dotata di un balcone verandato (foto 13-16). Tra la cucina e il balcone verandato non vi è soluzione di continuità poiché è stato rimosso il muro di tompagno esterno che separava i due spazi.

Foto 13. Cucina/soggiorno dell'immobile oggetto di pignoramento

Foto 14. Cucina/soggiorno dell'immobile oggetto di pignoramento

Foto 15. Cucina/soggiorno dell'immobile oggetto di pignoramento

Foto 16. Cucina/soggiorno e veranda dell'immobile oggetto di pignoramento

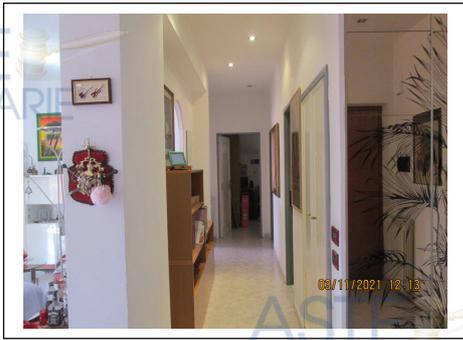
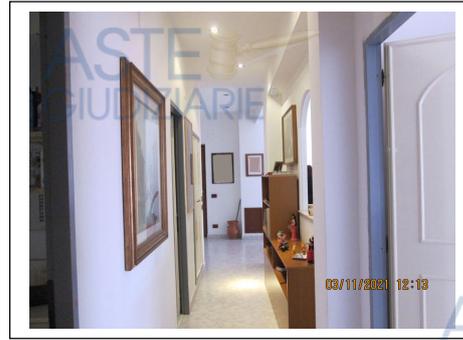
Di fronte alla sala di ingresso si apre il corridoio (foto 17-18) che distribuisce due servizi igienici, uno con vasca da bagno (foto 19-20) e uno con doccia (foto 21-22), e due camere da letto, una più grande e una più piccola, quest'ultima collegata ad un vano privo di finestre.

Foto 17. Disimpegno dell'immobile pignorato

Foto 18. Disimpegno dell'immobile pignorato

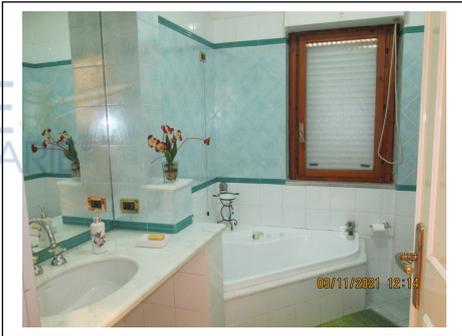
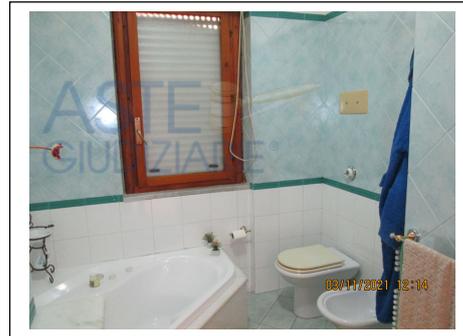
Foto 19. Servizio igienico con vasca dell'immobile pignorato

Foto 20. Servizio igienico con vasca dell'immobile pignorato

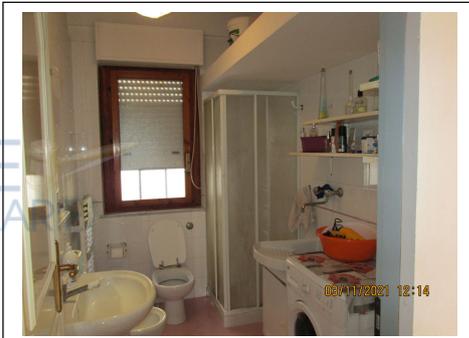
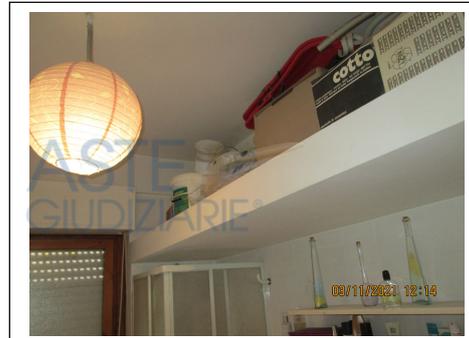
Foto 21. Servizio igienico con doccia dell'immobile pignorato

Foto 22. Servizio igienico con doccia dell'immobile pignorato

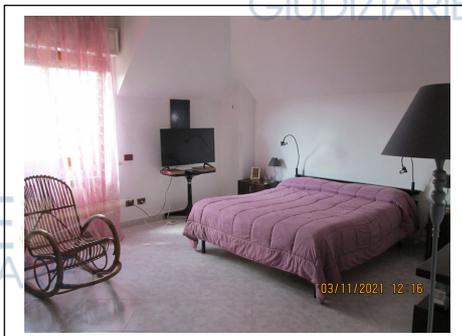
La camera più grande si affaccia sulla via Malaspina (foto 23-24) mentre quella più piccola si affaccia sulla via Turrisi Colonna (foto 25-26). I due servizi igienici e la cucina si affacciano, invece, sul retrospetto interno.

Foto 23. Camera da letto prospiciente su via Malaspina

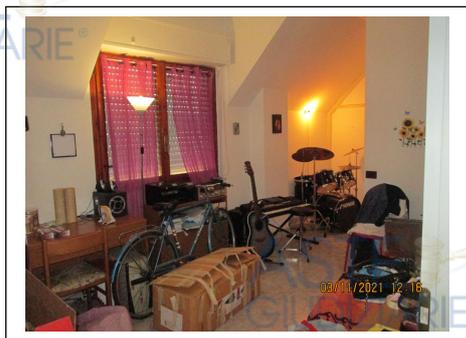
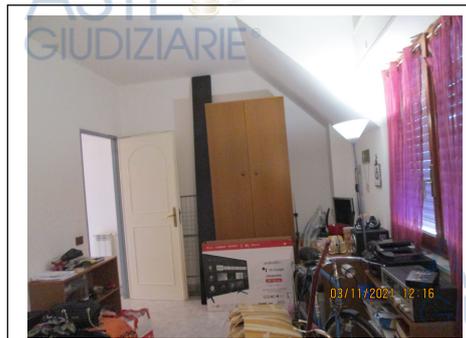
Foto 25. Camera da letto prospettante su via Turrisi Colonna

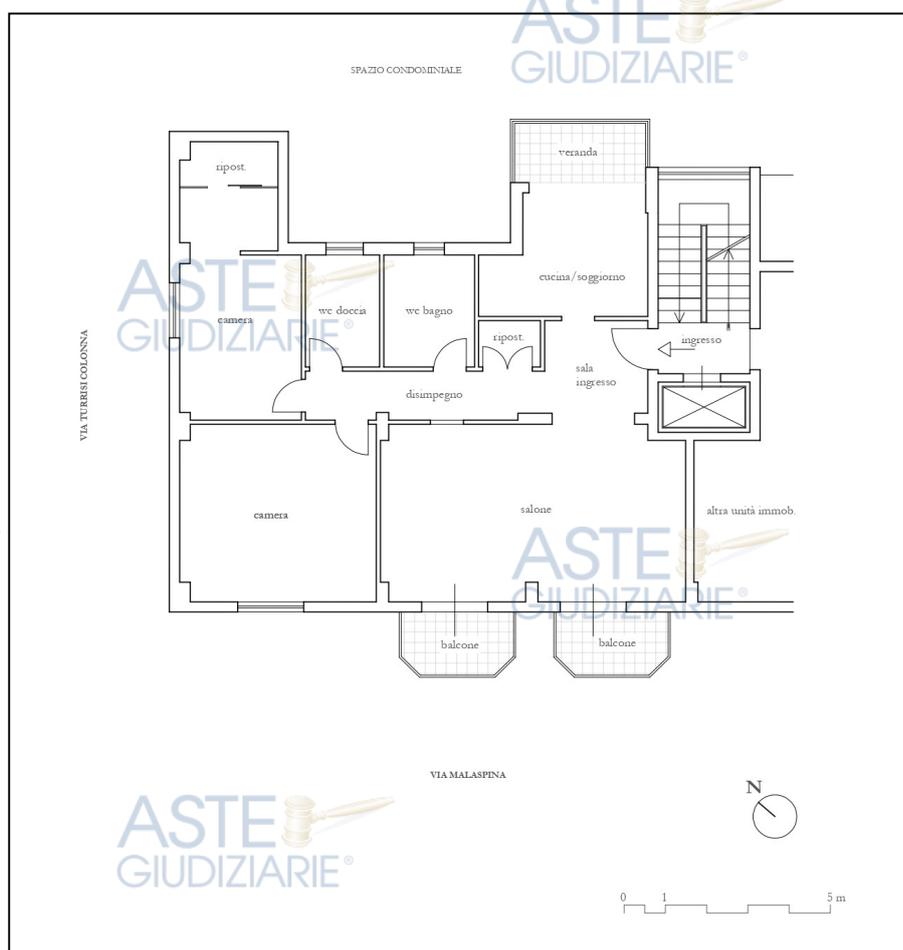
Fig. 4. Rilievo dello stato di fatto (sopralluogo del 03/11/2021)

Per quanto concerne le finiture interne, la pavimentazione di tutto l'appartamento, compresa la cucina/pranzo, è in gres porcellanato di colore chiaro. Soltanto i servizi igienici presentano una pavimentazione in ceramica differente.

Tutte le pareti sono intonacate e tinteggiate in bianco eccetto le pareti dei servizi igienici che sono piastrellate in ceramica quasi per l'intera altezza e una parete della cucina anch'essa piastrellata in corrispondenza del piano cottura e dei lavabi.

L'altezza netta dell'immobile è pari a 2,85 metri circa.

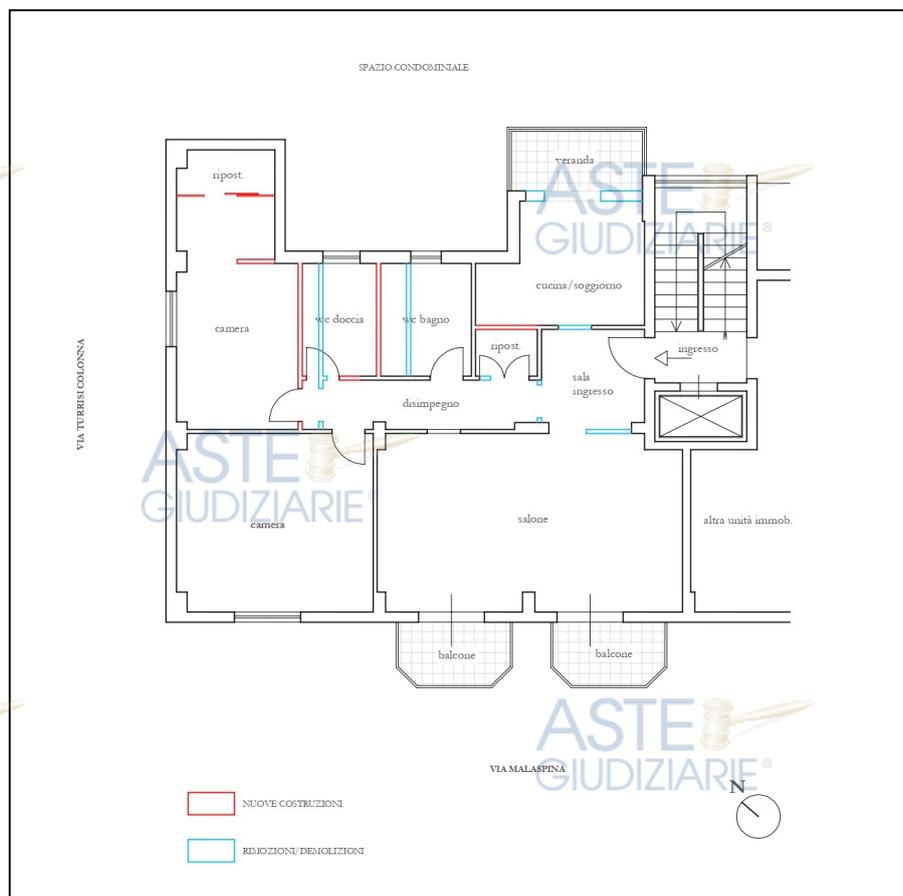
Dal confronto tra il rilievo dello stato di fatto, eseguito dalla sottoscritta in data 03/11/2021, e la planimetria catastale del 19/02/1979, emergono alcune differenze riguardanti la distribuzione dei vani nella zona cucina/pranzo, nei servizi igienici e nella camera che prospetta su via Turrisi Colonna.

Nello stato dei luoghi, infatti, risultano spostati rispetto alla planimetria catastale i tramezzi dei servizi igienici che sono stati traslati in modo tale da ampliare la superficie di uno dei bagni riducendo quella della camera prospettante su via Turrisi Colonna. In questa stanza, inoltre, è stato realizzato un ripostiglio e la finestra risulta spostata rispetto alla planimetria catastale. Tuttavia, quest'ultima modifica riguarda tutte le aperture del fronte che, infatti, sono tra loro allineate. Pertanto, è possibile che vi sia stata una variante in corso d'opera durante la costruzione del fabbricato non riportata nella planimetria catastale.

Per quanto riguarda la zona cucina/pranzo, come già precisato, è stato demolito il muro di tompanno tra il balcone e la cucina ampliando, di fatto, la superficie della stessa.

Inoltre, è stato realizzato un tramezzo all'interno della cucina in modo da ricavare un ripostiglio ed è stato aperto un varco tra cucina e sala di ingresso in modo da consentire la comunicazione diretta con il salone.

Fig. 5. Schema comparativo tra stato di fatto e planimetria catastale con modifiche indicate in rosso (nuove costruzioni) e azzurro (rimozioni)

Per quanto riguarda la possibilità di regolarizzare le suddette modifiche, si precisa che l'intervento di demolizione del muro di prospetto tra cucina e balcone si configura come ampliamento di superficie e di volumetria e, dunque, sulla base della normativa vigente, non risulta sanabile. Pertanto, si deve prevedere il ripristino dello stato dei luoghi ricostruendo il muro e ricollocando in situ l'infisso. Per il ripristino dello stato dei luoghi si stima una spesa orientativa di € 3.200,00, escluso IVA ed eventuali competenze professionali del tecnico incaricato della direzione lavori e ulteriori richieste dell'impresa.

Per quanto riguarda le modifiche nella distribuzione dei tramezzi interni, si può procedere, dopo aver ripristinato il muro di prospetto e l'infisso della cucina come sopra indicato, alla presentazione di una Comunicazione di Inizio Lavori (CIL) tardiva, corrispondendo al Comune di Palermo l'importo di € 1.000,00 a titolo di sanzione amministrativa nonché € 150,00 per diritti fissi di istruttoria.

Per quanto concerne la veranda, a seguito del ripristino sopra descritto, è possibile prevedere la regolarizzazione a posteriori ai sensi dell'art. 20 della L. R. 4/2003 corrispondendo al Comune l'importo di € 132,00 (€ 25,00 per ogni metro quadrato di superficie chiusa a veranda) nonché l'importo di € 150,00 a titolo di diritti fissi di istruttoria.

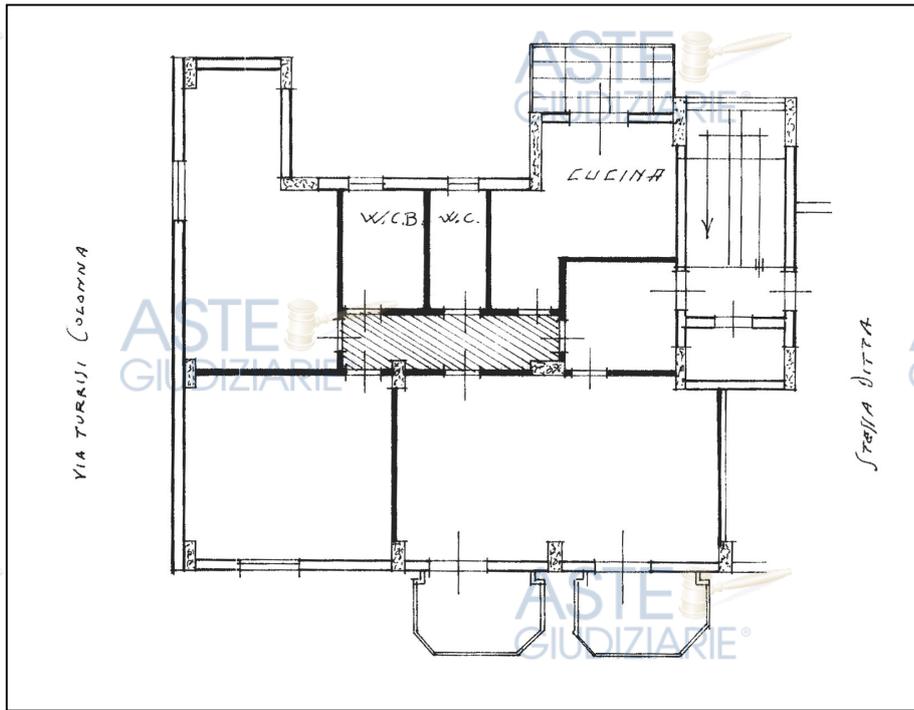
Fig. 6- Estratto planimetria catastale del 19/02/1979

La pianta rappresentata nella planimetria catastale di impianto del 19/02/1979 (fig. 6) corrisponde alla pianta riportata nei grafici di progetto allegati alla concessione edilizia in variante n. 1612 del 16/02/1979 e approvati dalla C.E. nella seduta del 28/12/1978 (fig. 7).

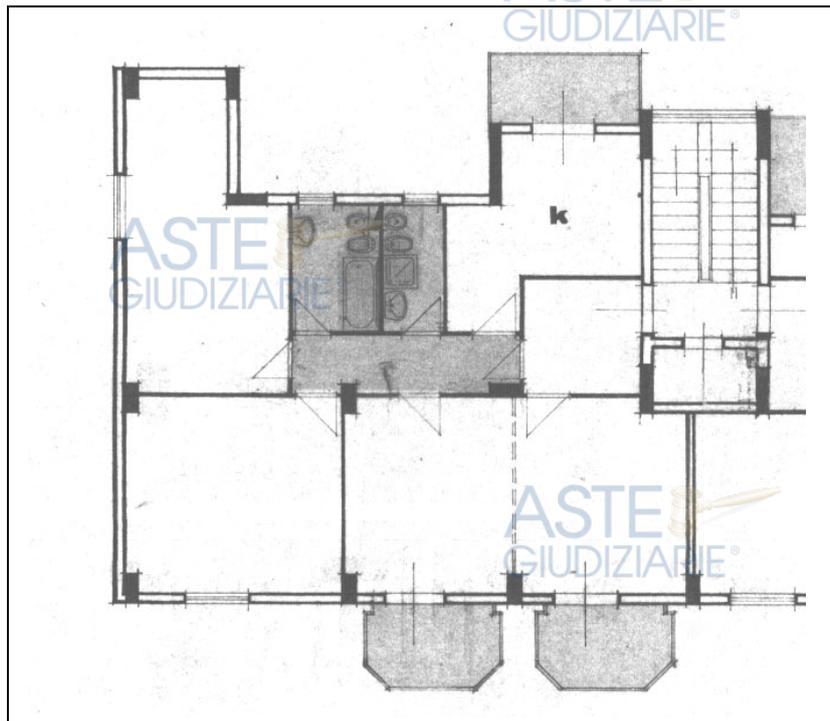
Fig. 7 - Estratto planimetria di progetto allegata alla concessione edilizia in variante del 1979
