Tribunale di Palermo  
Sezione VI Esecuzioni Immobiliari  
R.G.Es. 549/2024  
LOTTO UNICO  
Esperto stimatore: Manuel Lazzara

**PERIZIA DI STIMA IMMOBILIARE**

Appartamento sito in Palermo, Via Antonio Pigafetta n. 17, iscritto al N.C.E.U. di Palermo al

Foglio 77, P.lla 1420, Sub 2

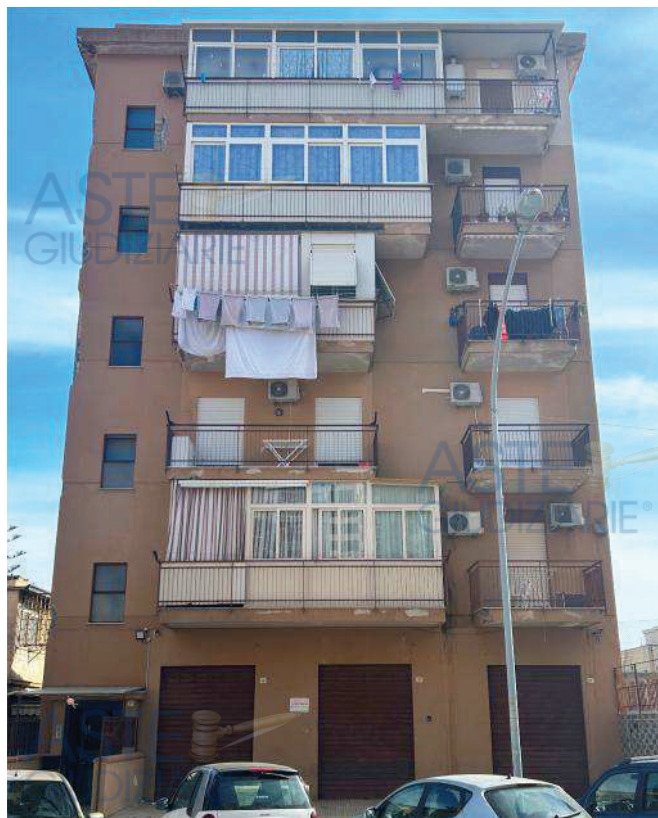
Foto n. 1 - L'edificio frontalmente (l'appartamento è al primo piano)

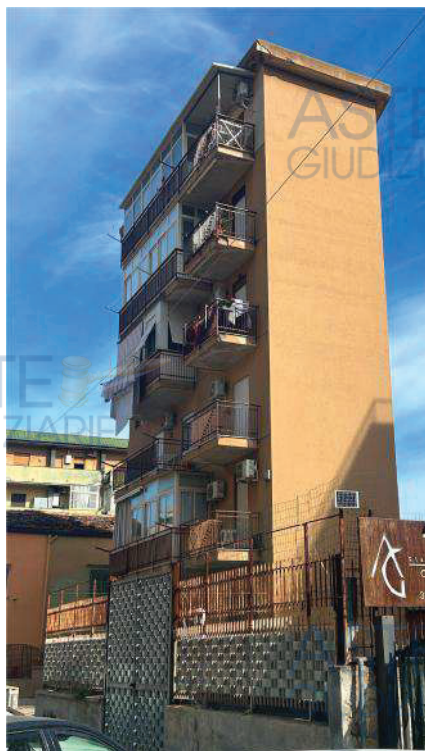
Foto n. 2 - L'edificio lateralmente (l'appartamento è al primo piano)

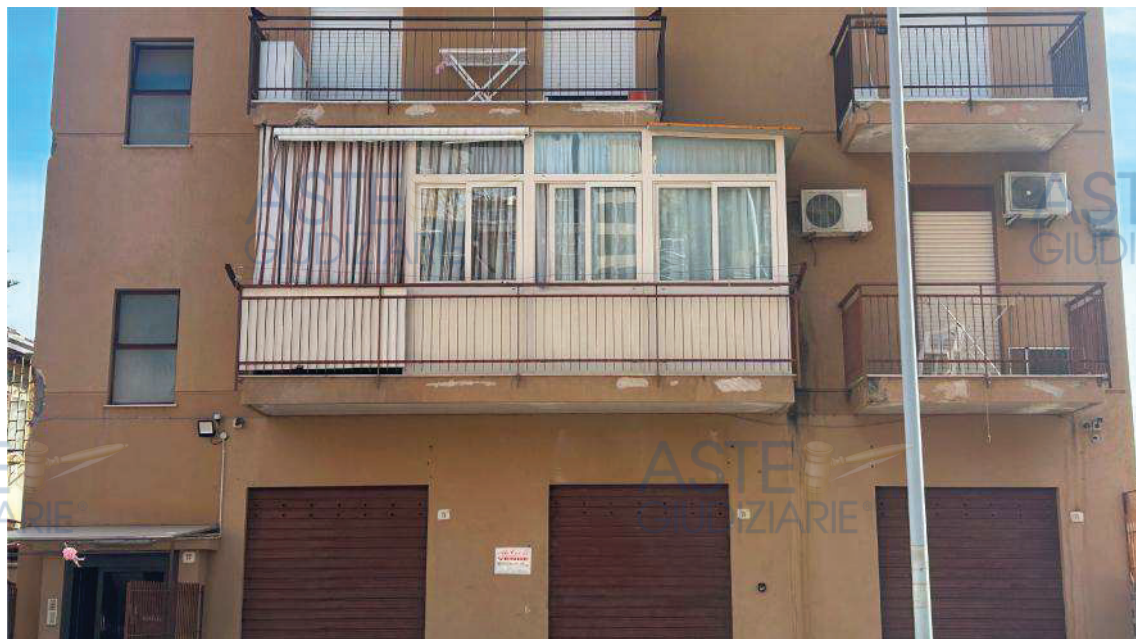
Foto n. 3 - L'appartamento frontalmente

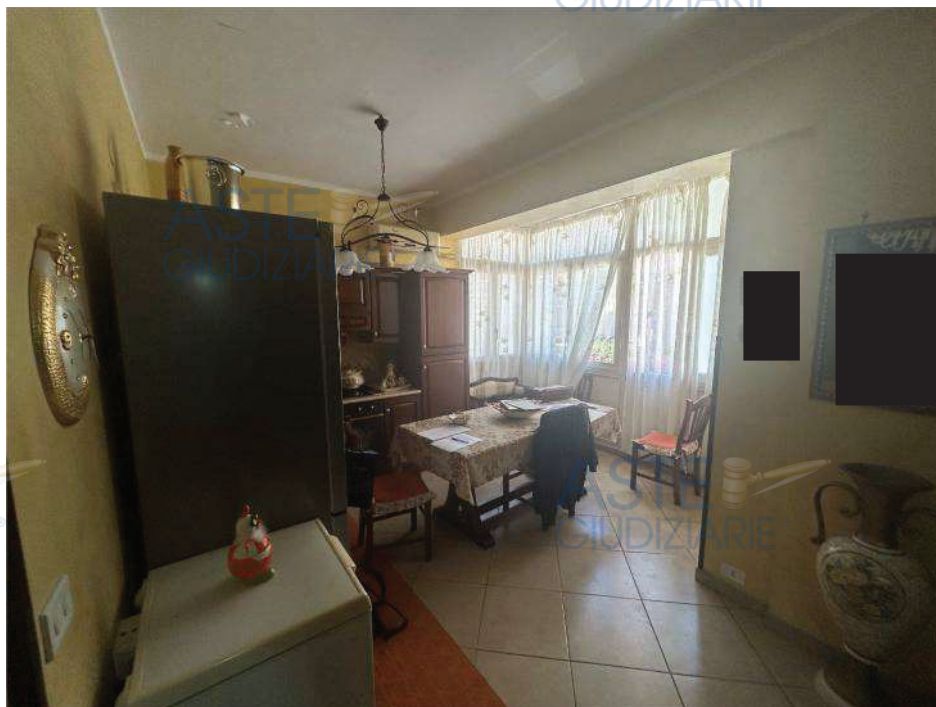
Foto n. 7 - Il salone-cucina con il balcone verandato e inglobato

Un'altra difformità è la verandatura del balcone del salone cucina che oltre ad essere stata realizzata su prospetto principale dell'edificio presenta anche la realizzazione di un cucinino e l'abbattimento di porzione di muratura esterna. Tale difformità non può essere sanata e il balcone dovrà essere riportato alla condizione originaria con un costo materiale presunto di **€ 2.000,00**.

Come altresì detto altra difformità non è regolarizzabile per i seguenti motivi (realizzazione di veranda su prospetto principale con cambiamento di destinazione d'uso da balcone a cucinino e abbattimento di porzione di muro perimetrale dell'immobile, nonché dell'edificio). Pertanto, si procederà alla demolizione delle stesse e al ripristino dello stato dei luoghi con un costo presunto materiale di **€ 2.000,00**.

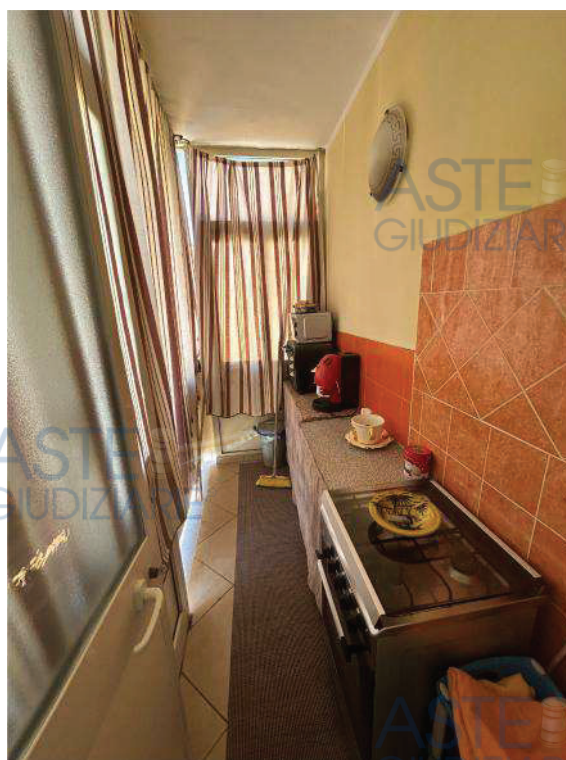
Foto n. 8 - Il balcone verandato con angolo cottura

Un'altra difformità, sempre come già citato, è la verandatura del balcone del salone cucina che oltre ad essere stata realizzata su prospetto principale dell'edificio presenta anche la realizzazione di un cucinino e l'abbattimento di porzione di muratura esterna. Tale difformità non può essere sanata e il balcone dovrà essere riportato alla condizione originaria con un costo materiale presunto di **€ 2.000,00**.

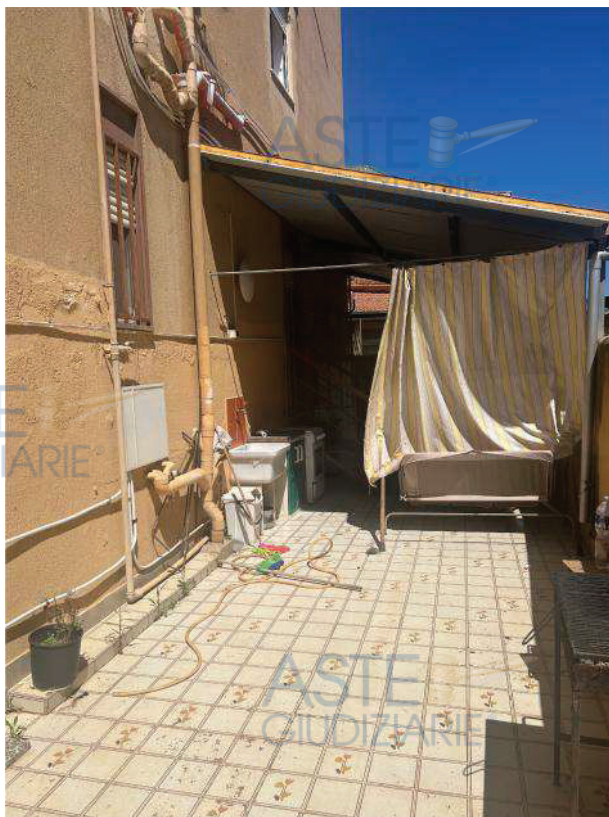
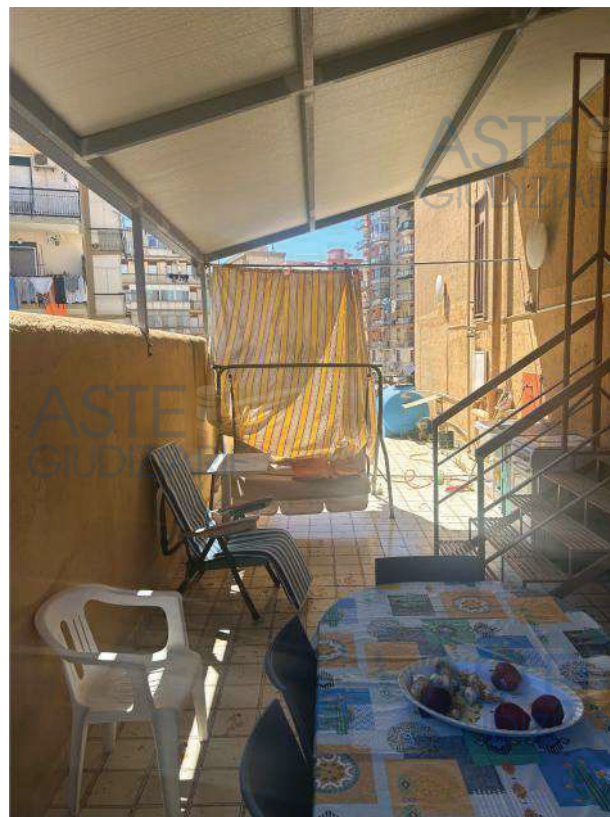
Foto nn. 15 e 16 - Terrazzo

Le difformità riscontrate rispetto ai titoli concessori sono differente distribuzione interna e due porzioni di muro dei lati brevi della terrazza mancante in favore di una ringhiera. Uno di essi è attualmente coperto da un muro provvisorio appoggiato alla ringhiera. Tali difformità sono sanabili oggi tramite CILA tardiva con un costo presuntivo di € 1.150,00 di tributi e € 1.500,00 di onorario tecnico per un totale di **€ 2.650,00**.

Come detto alcune difformità riscontrate possono essere regolarizzate facendo ricorso a DOCFA e CILA tardiva con un costo presuntivo di € 1.150,00 di tributi e € 1.500,00 di onorario tecnico per un totale di **€ 2.650,00**.

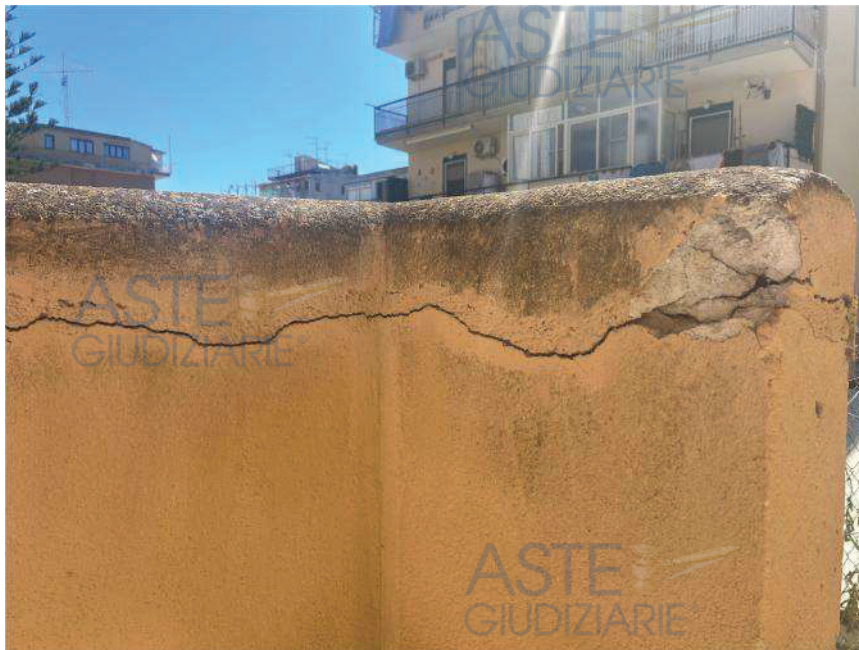
Foto n. 17 - Lesione sul muro del terrazzo

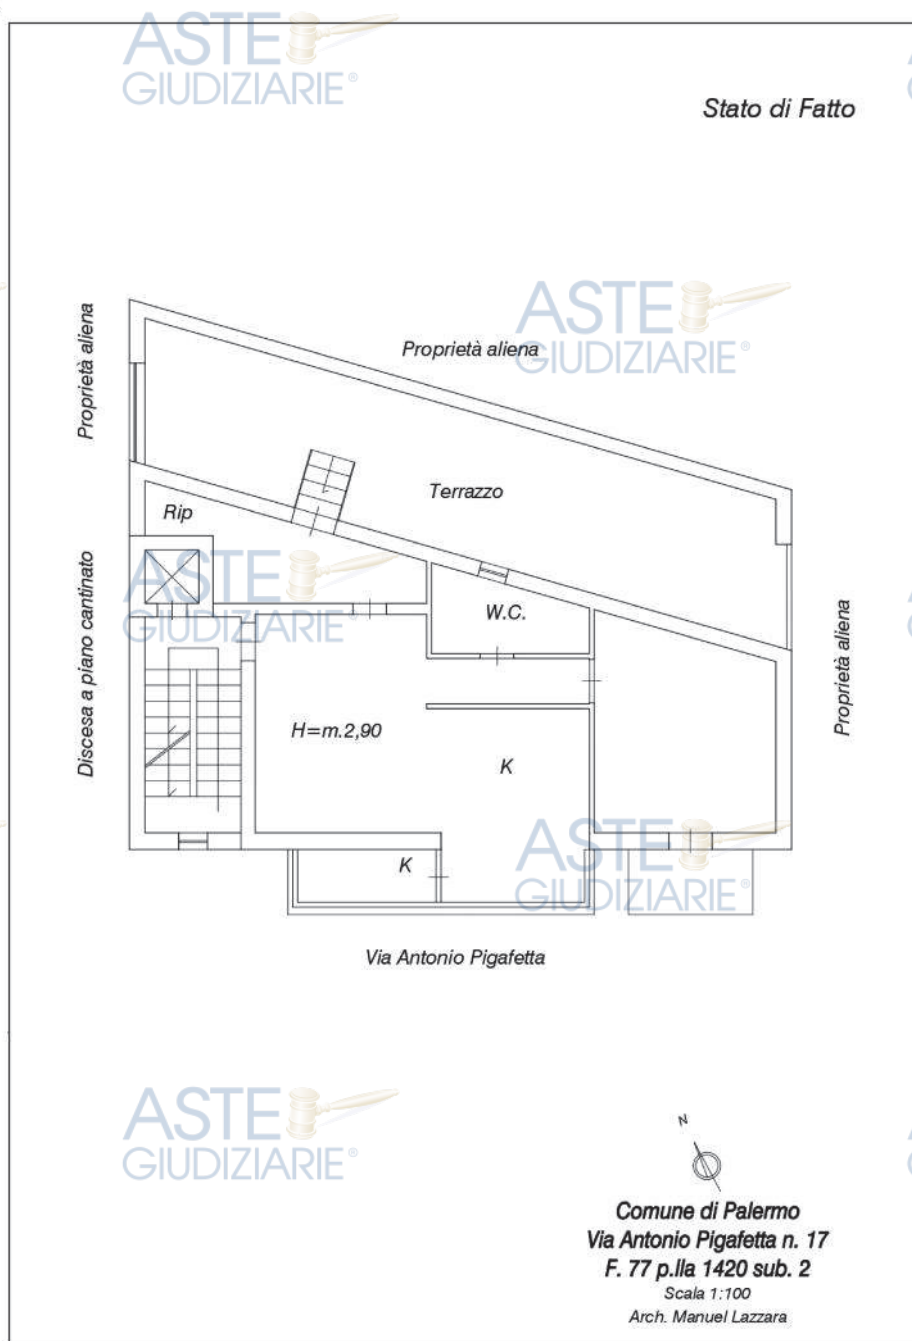
Planimetria di rilievo dello stato di fatto (All. 10)

**Superficie utile interna:** 71,02 misurata, 73,00 in visura

**Superficie commerciale:** 83,00 mq sia misurata che in visura

**Altezza utile interna:** 2,90 m

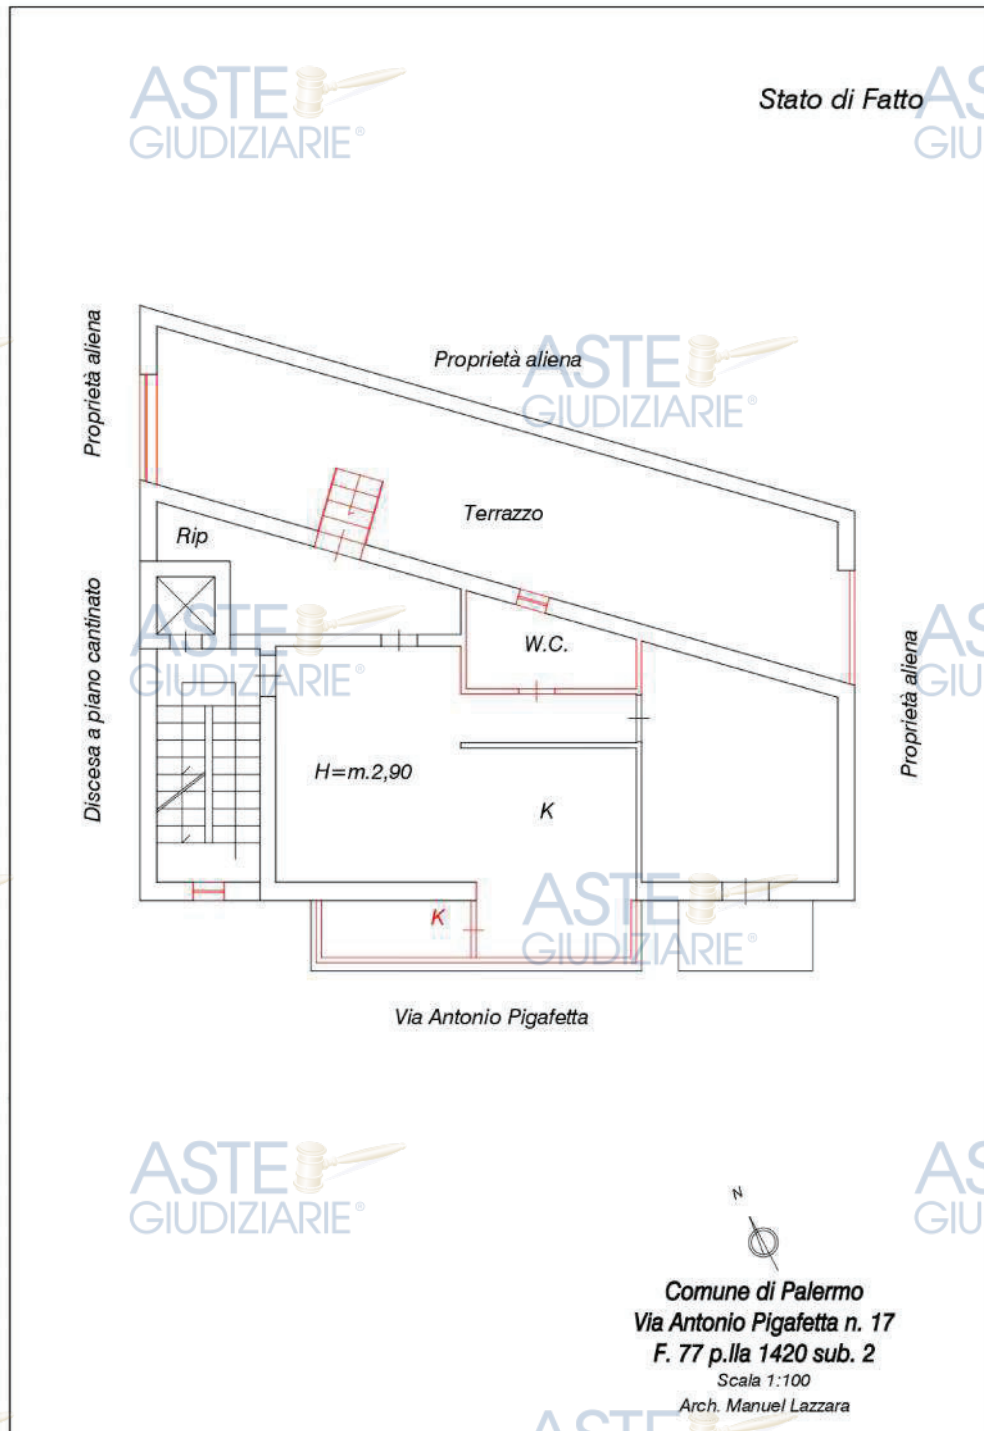
**Planimetria catastale:** la planimetria catastale non è conforme con lo stato attuale dei luoghi, la data di presentazione è del 16/05/1983.

Rilievo attuale dei luoghi con indicazione grafica delle difformità riscontrate rispetto alla planimetria catastale (All. 11)

La procedura per la loro regolarizzazione (DOCFA) ha un costo presunto complessivo tecnico e per oneri di € 600,00 (escluse le opere non regolarizzabili che vanno eliminate).

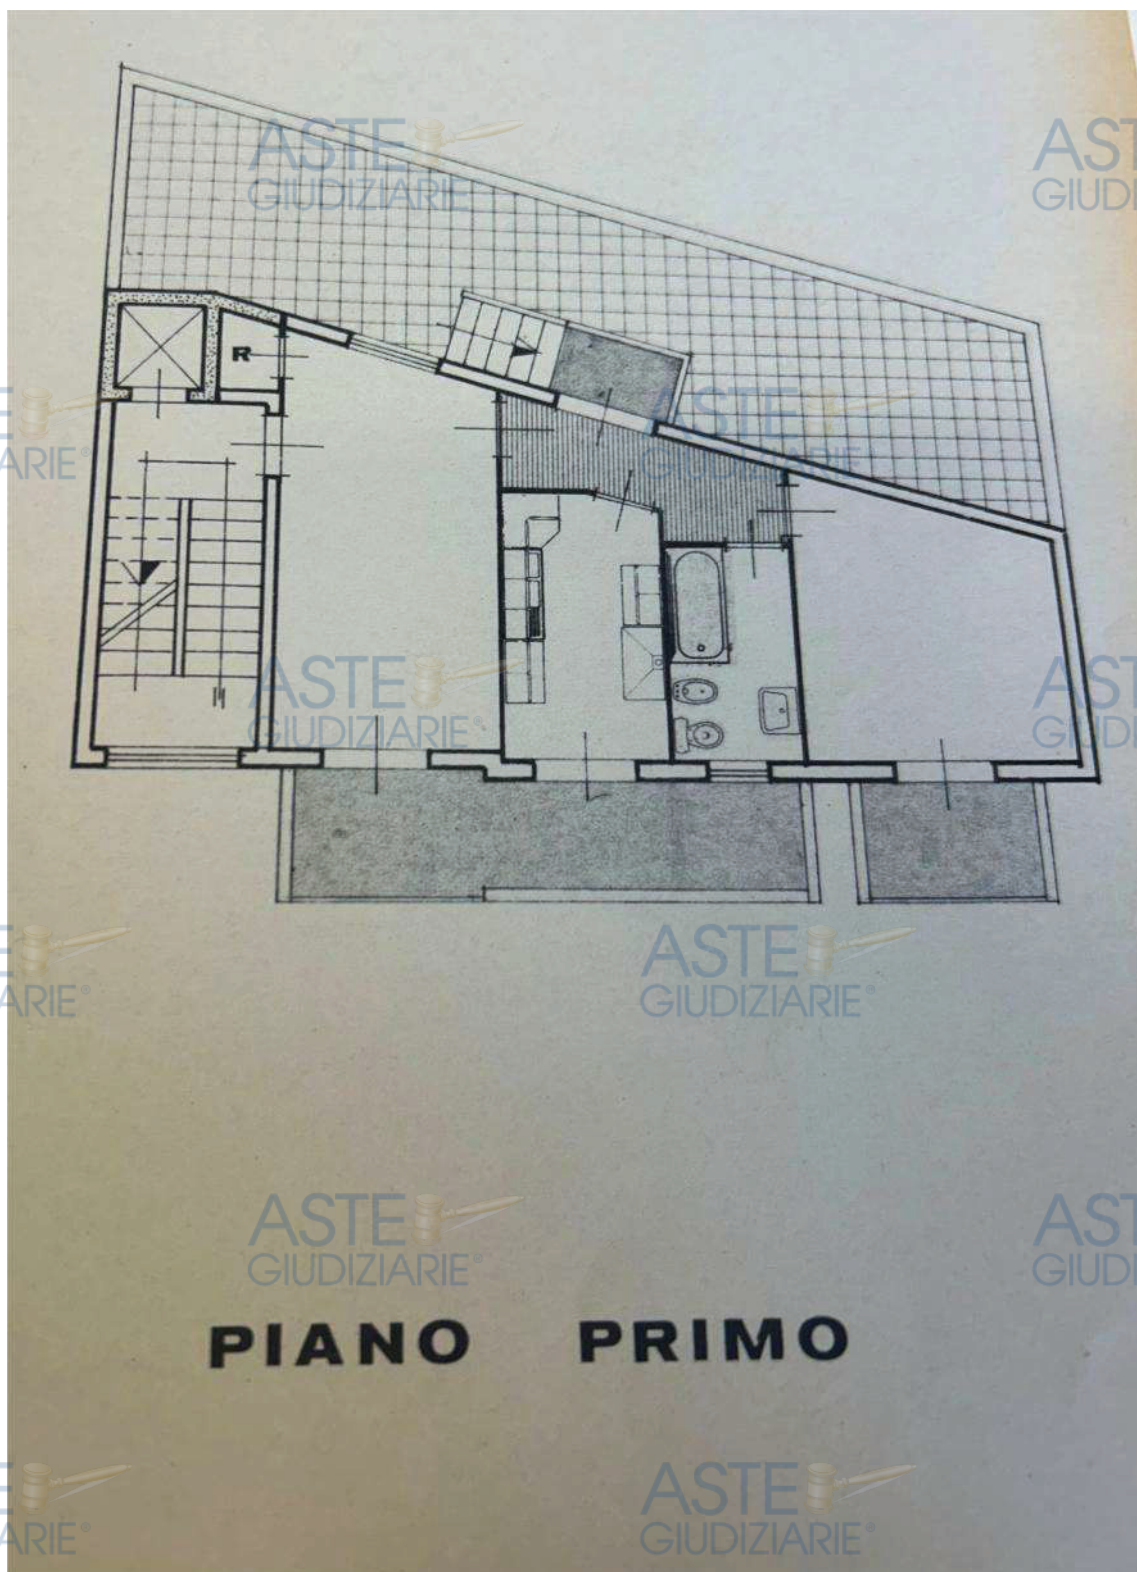
Estratto grafico del progetto autorizzato

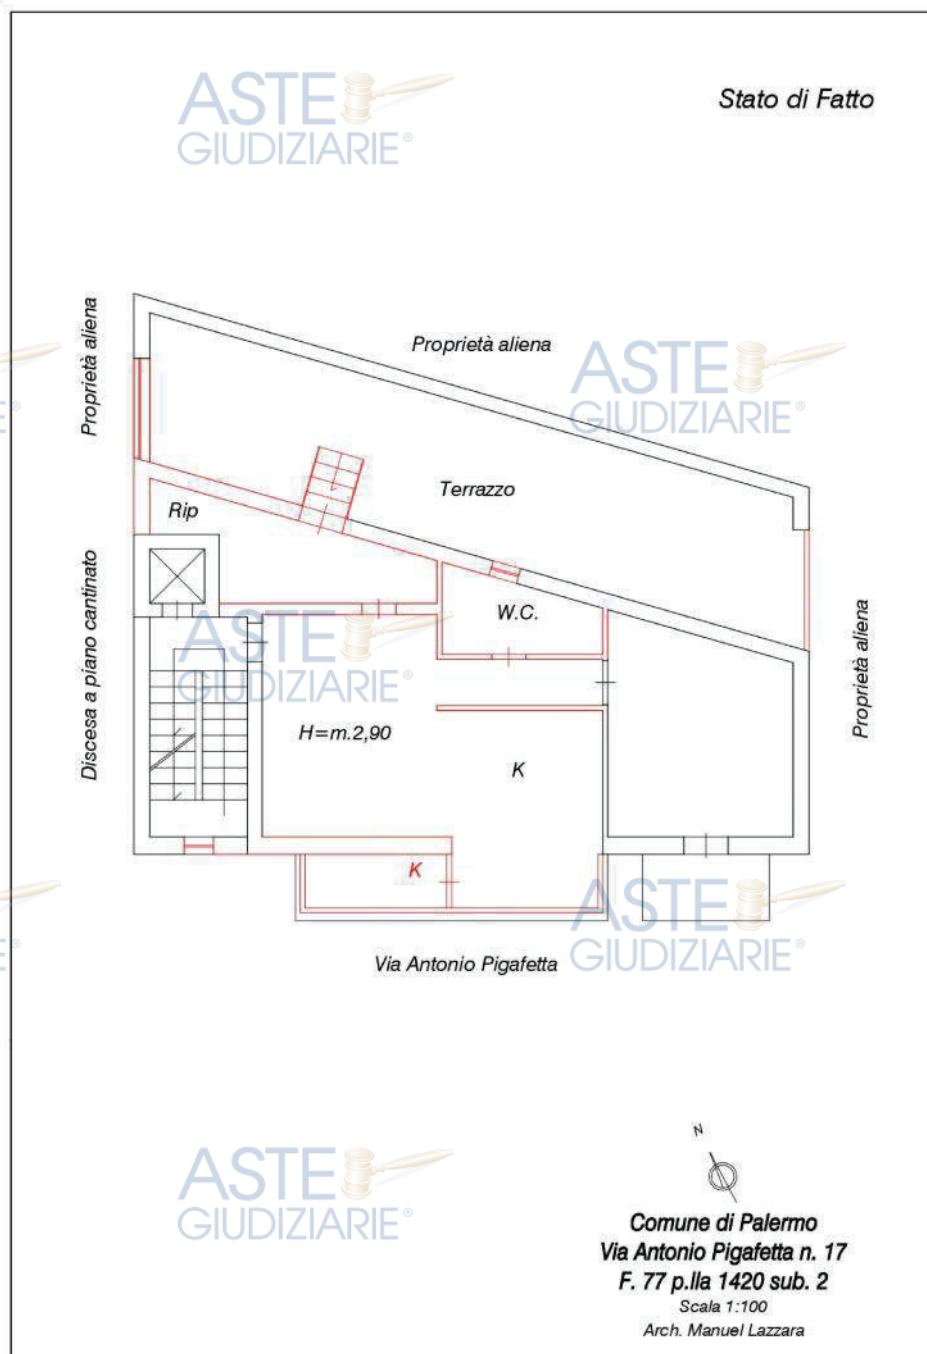
Come già citato, differente distribuzione interna. Vi sono due porzioni di muro dei lati brevi del terrazzo mancante in favore di ringhiere (una oggi coperta da un muro provvisorio appoggiato), deducibilmente però risultanti come variazioni in corso d'opera non comunicate. Tali difformità sono sanabili oggi tramite CILA tardiva con un costo presuntivo di € 1.150,00 di tributi e € 1.500,00 di onorario tecnico per un totale di **€ 2.650,00**.

Planimetria di rilievo attuale con indicazione delle eventuali difformità rispetto al grafico di progetto autorizzato (All. 12)
