**TRIBUNALE DI PALERMO**  
**SEZIONE IV CIVILE – ESECUZIONI IMMOBILIARI**

PROCEDURA N. 566/2024 R.G.ES.

**RELAZIONE DI CONSULENZA TECNICA**  
**NELLA PROCEDURA ESECUTIVA IMMOBILIARE**

**LOTTO UNICO** – Appartamento per civile abitazione sito nel Comune di Palermo (PA), viale della Regione Siciliana Nord Ovest n.2841, posto al piano sesto, in catasto identificato al Foglio 49, p.lla 2499, sub. 27, categoria A/3.

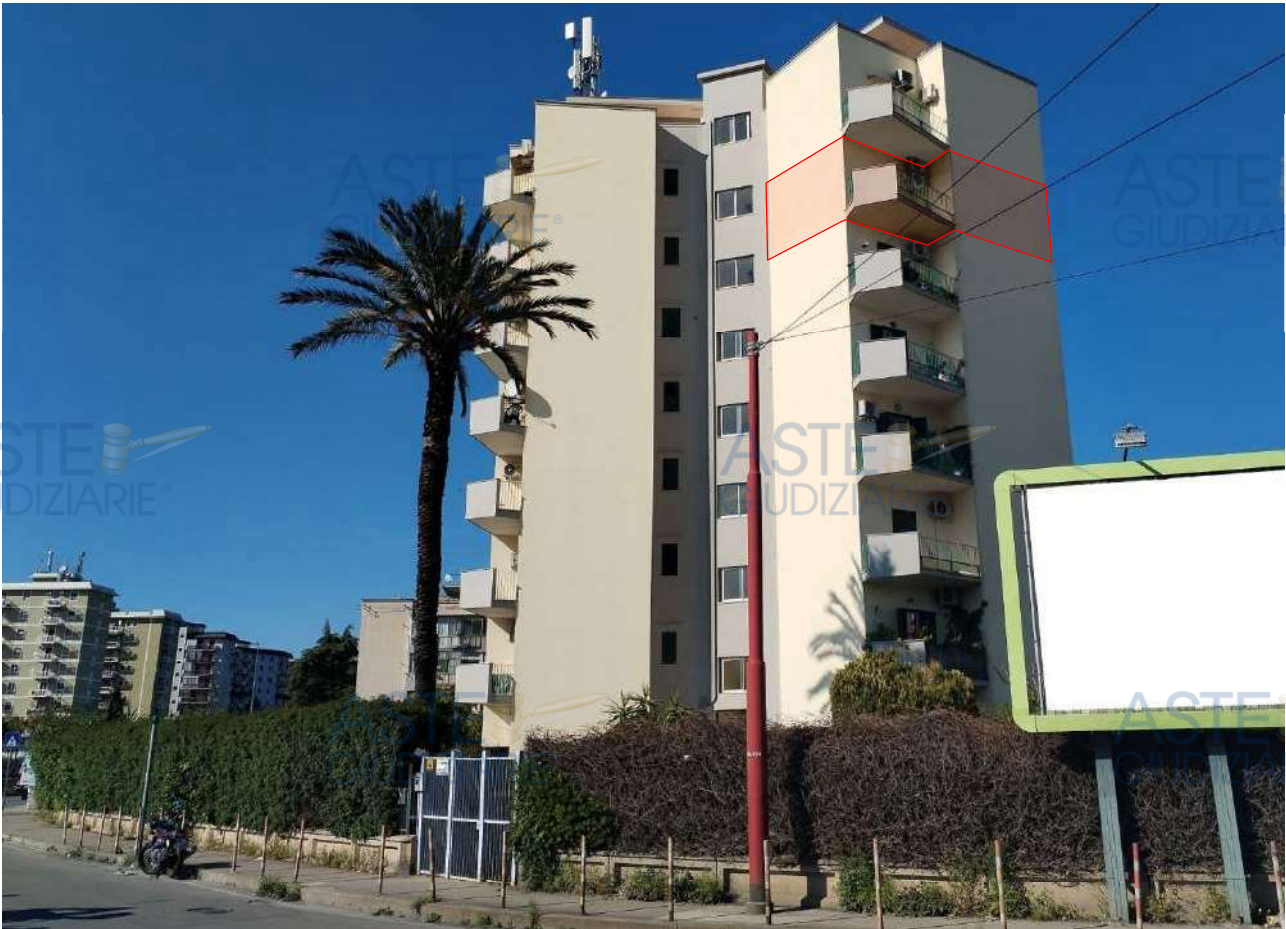
*Visione del prospetto su viale della Regione Siciliana N.O. In rosso l'immobile oggetto di procedura*

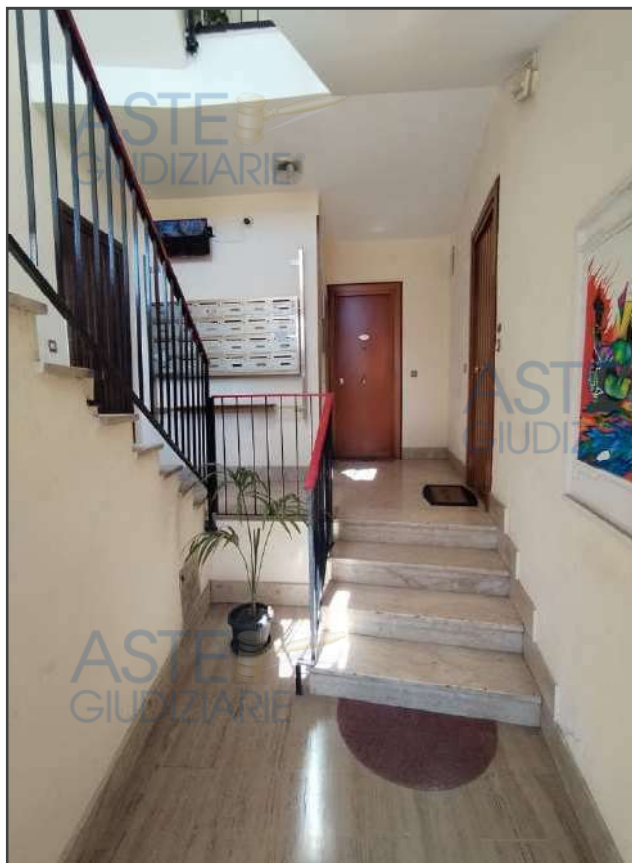
*Atrio condominiale*

Il portone di accesso allo stabile, realizzato in alluminio e vetro e direttamente affacciato sul passetto condominiale, è protetto da una pensilina in cemento armato e risulta lievemente sopraelevato rispetto al piano di calpestio esterno mediante un gradino di raccordo. Oltrepassato quest'ultimo si perviene nel piccolo atrio condominiale e da questo, dopo aver superato un lieve salto di quota formato da 4 gradini, al piano da cui dipartono le scale a due rampe e il vano ascensore. Gli ambienti comuni appena descritti si presentano in buono stato di manutenzione e conservazione.

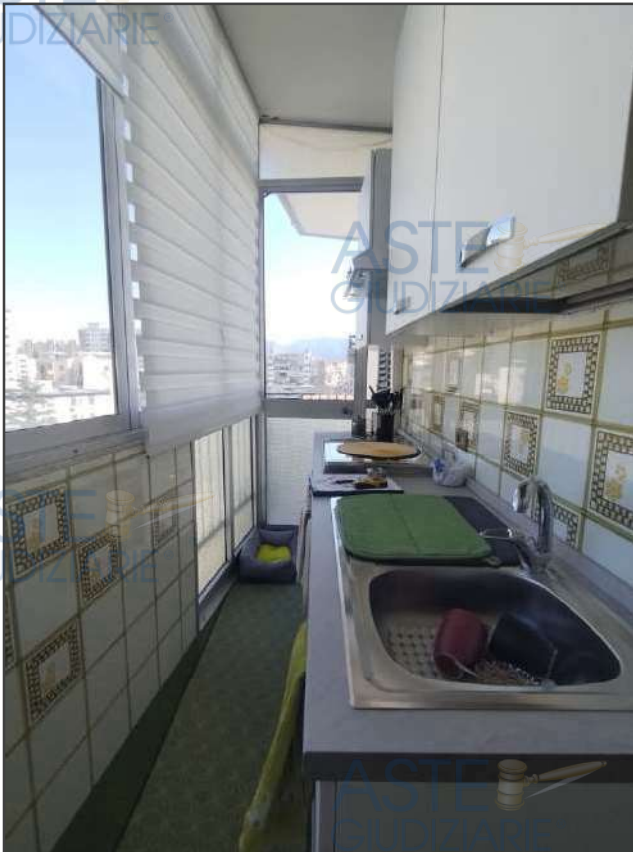
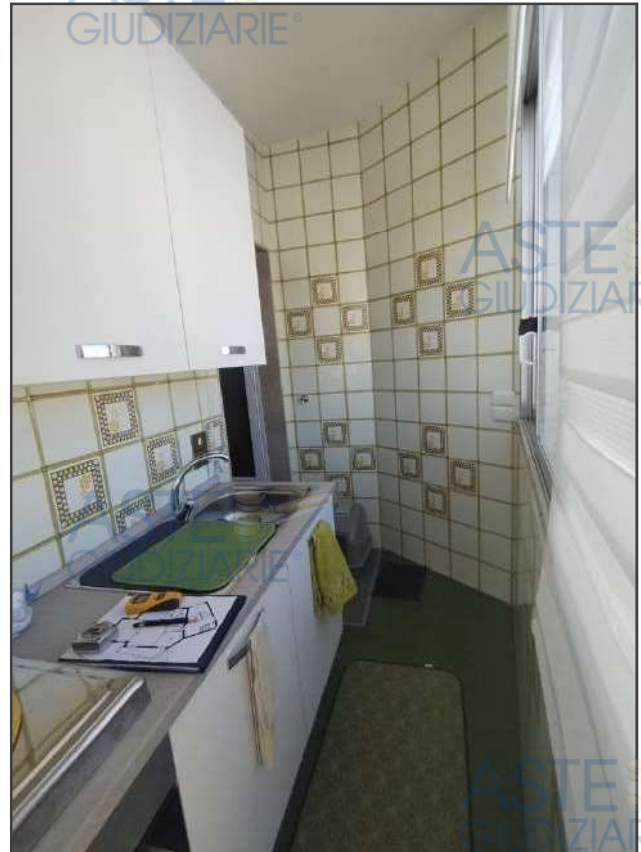
Porzione del balcone chiuso a veranda di pertinenza della cucina.

- Ripristino della configurazione originaria della porzione di balcone chiuso a veranda adibita a spazio cucina con conseguente rimozione del rivestimento ceramico delle superfici interne e del prospetto, con costi stimati pari a circa € 2.000,00 (duemila/00), da detrarre al valore di stima.

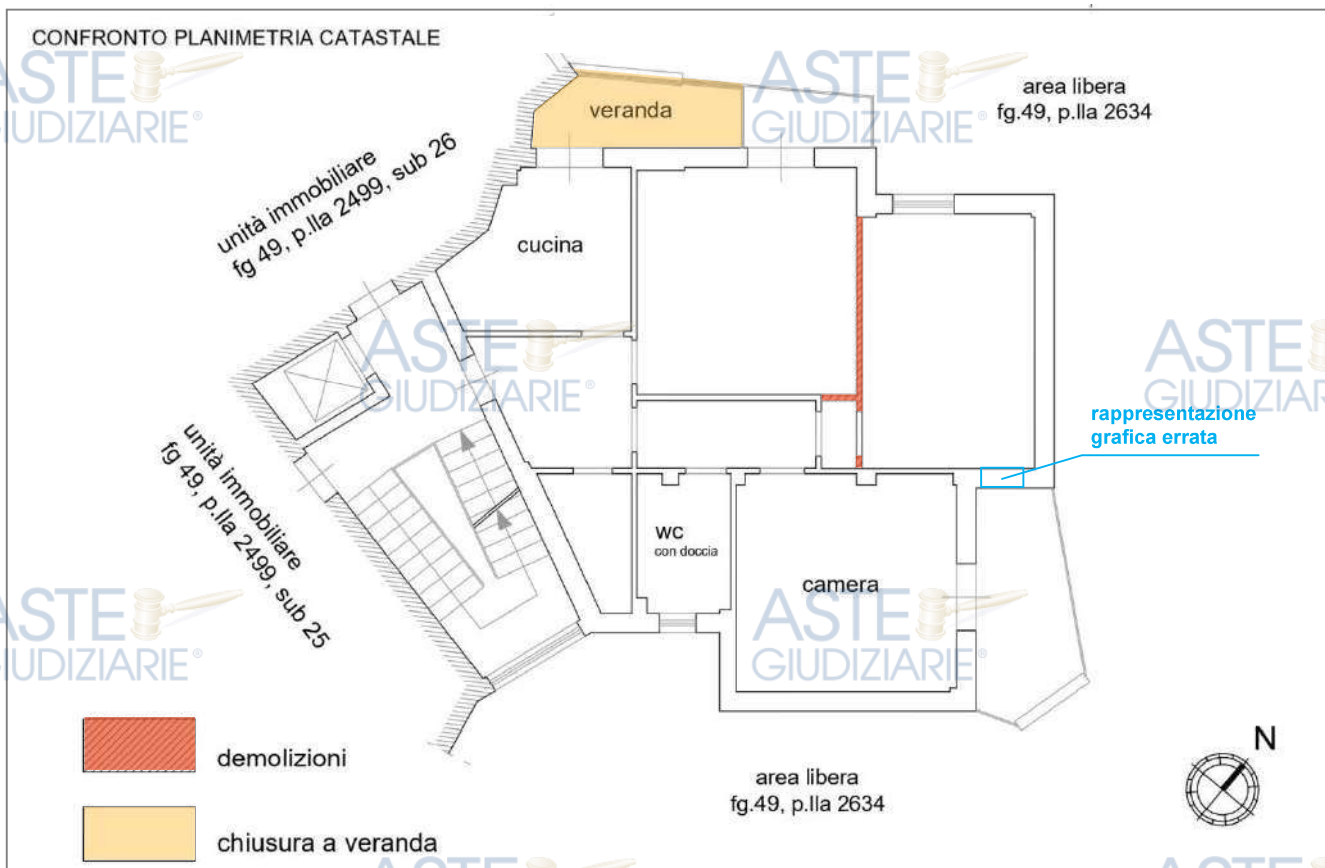
A seguito dei sopralluoghi effettuati, il sottoscritto ha però riscontrato, così come già anticipato, alcune ***difformità sostanziali tra la situazione attuale dei luoghi e la planimetria catastale***<sup>11</sup> così come si evince dal confronto planimetrico di seguito riportato.

- una ***diversa distribuzione degli spazi interni*** che si è concretizzata attraverso la demolizione del tramezzo che originariamente separava il soggiorno in due vani distinti, determinando la creazione di un unico e più ampio ambiente, e il correlato arretramento e conseguente accorciamento del corridoio;
- la ***chiusura a veranda*** di una porzione del balcone pertinente alla cucina.

Confronto tra la planimetria catastale e lo stato di fatto.

Al fine di eliminare le difformità evidenziate e alla luce di quanto meglio precisato in risposta al QUESITO n.6, in ordine alla regolarizzazione dell'immobile sotto il profilo edilizio e urbanistico, sarà necessario realizzare le seguenti opere:

- Aggiornamento della planimetria catastale allo stato effettivo dei luoghi da effettuarsi presso l'Agenzia del Territorio mediante la procedura DOCFA. I costi relativi a detta operazione sono stimati dallo scrivente, comprensivi di onorario del tecnico professionista ed imposte, in ca € 500,00 (cinquecento/00) ed andranno detratti dal valore di stima.
