**TRIBUNALE DI PALERMO**

**N° R. Es.: 58 / 2024**

**PERIZIA PUBBLICA'**

**CTU: arch. Francesco Atanasio**

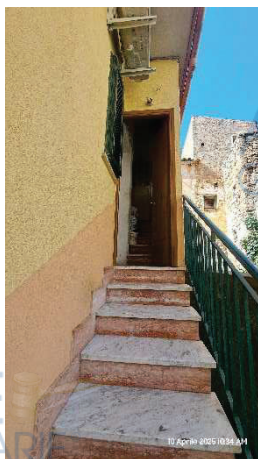
*Scaletta esterna di ingresso*

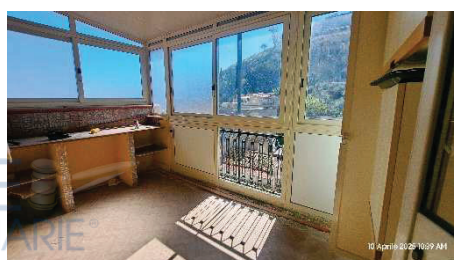
Veranda al 3° piano

##### 3. ART.20 – L. 4/2003: SANATORIA VERANDA

- Spese Tecniche € 500,00 oltre oneri di Legge
- Diritti di Segreteria € 150,00
- Oblazione= mq 10,91\*€ 50,00= € 545,50

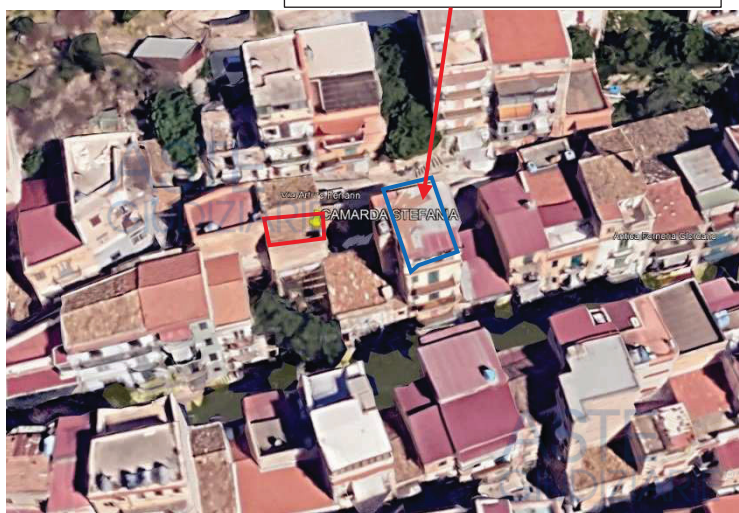
SOVRAPPOSIZIONE ESTRATTO DI MAPPA CON FOTO AEREA

La sovrapposizione evidenzia la NON RISPONDENZA della particella catastale: sia l'atto di pignoramento che la visura acquisita, riportano come estremi catastali il Foglio 142, la particella 36 ed il subalterno 6. In realtà la posizione del fabbricato ove insiste l'immobile pignorato ricade sulla particella 39.

Tale anomalia, di carattere grafico, dovrà essere corretta catastalmente mediante pratica di correzione mappale.
