TRIBUNALE DI PALERMO

Esecuzione Immobiliare R.G.Es. 60/2022 (riunita al R.G.Es. 201/2024)

PERIZIA DI STIMA IMMOBILIARE LOTTO N. 1

Piena proprietà dell'abitazione di tipo popolare sita in Palermo, via Guadagna n. 162, piano primo e piano secondo, censita al Catasto Fabbricati al foglio 74, p.lla 146 sub 11, cat. A/4

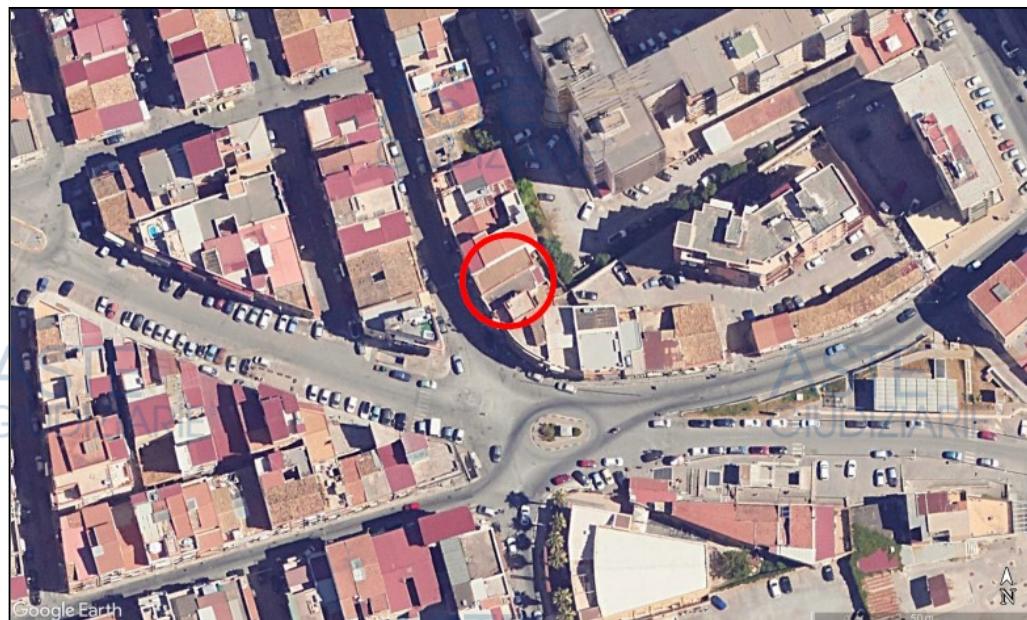
Foto satellitare con
l'individuazione
del fabbricato
comprendente
l'immobile
pignorato

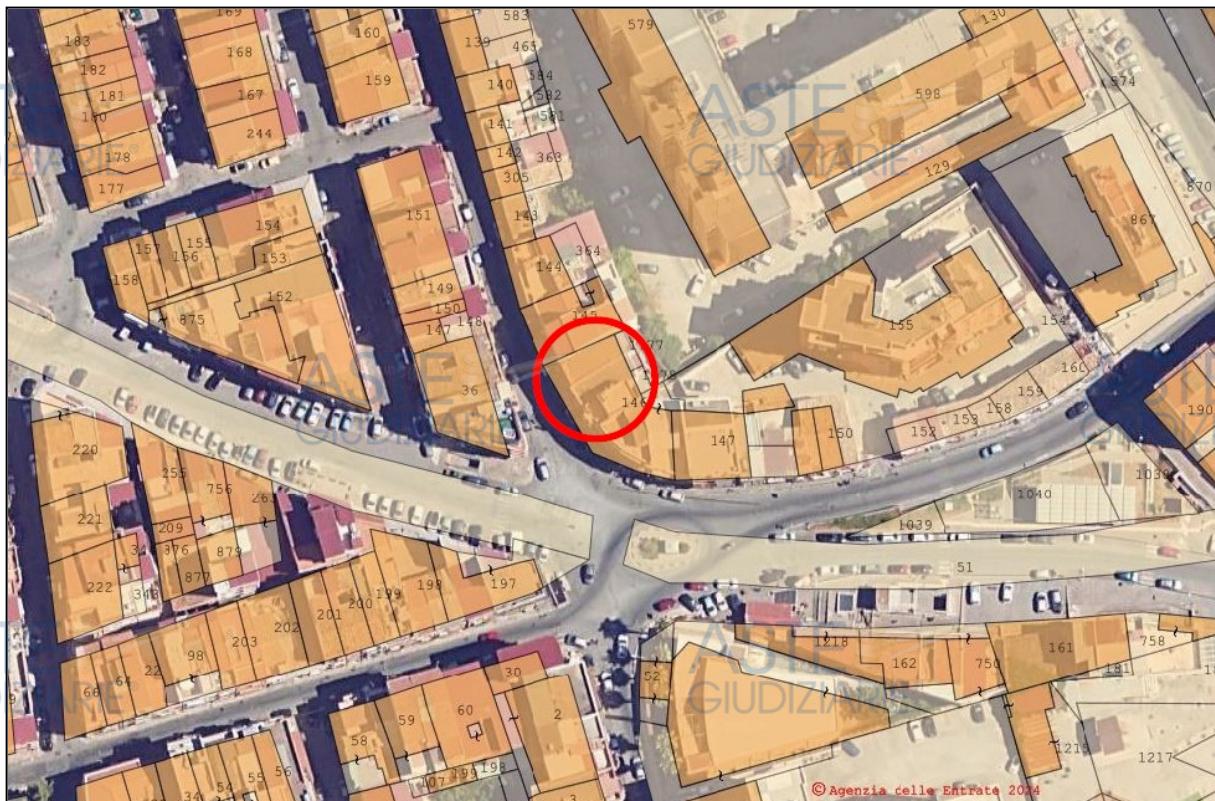
Sovrapposizione tra la foto satellitare e il foglio di mappa 74 con l'individuazione del fabbricato di cui fa parte l'immobile pignorato (p.lla 146)

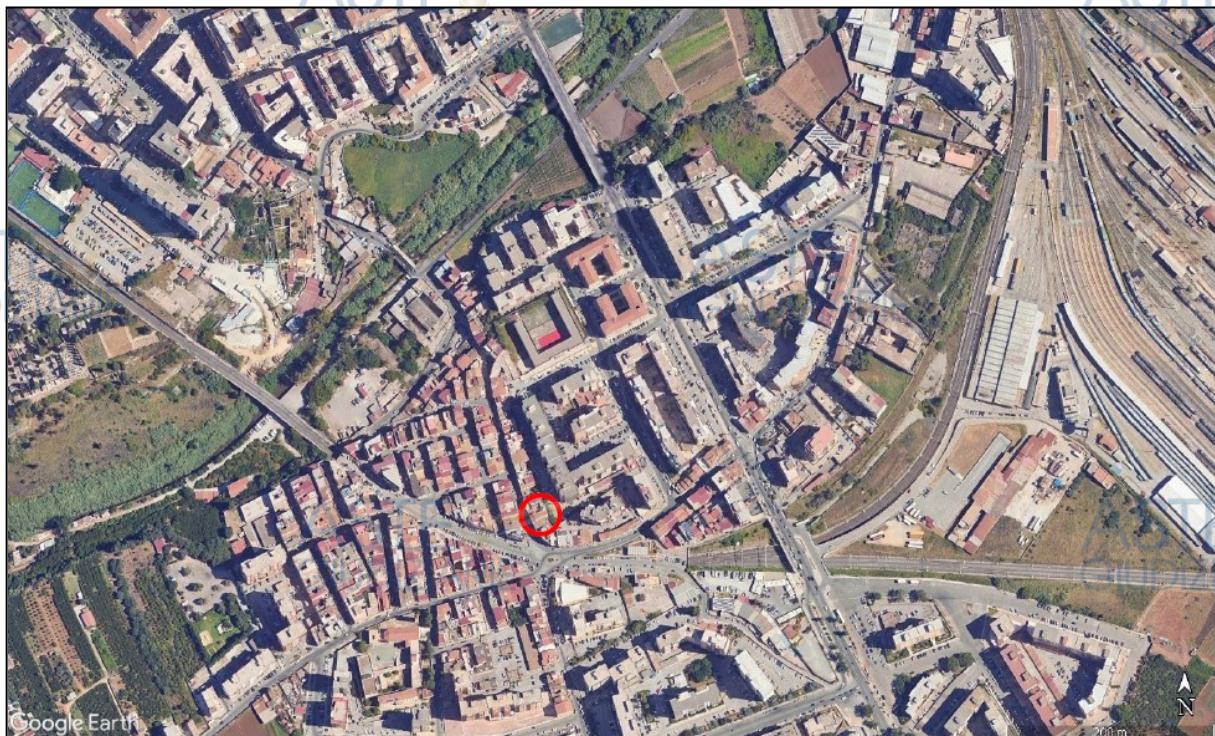
Foto satellitare della zona con l’individuazione del fabbricato di cui fa parte il bene pignorato

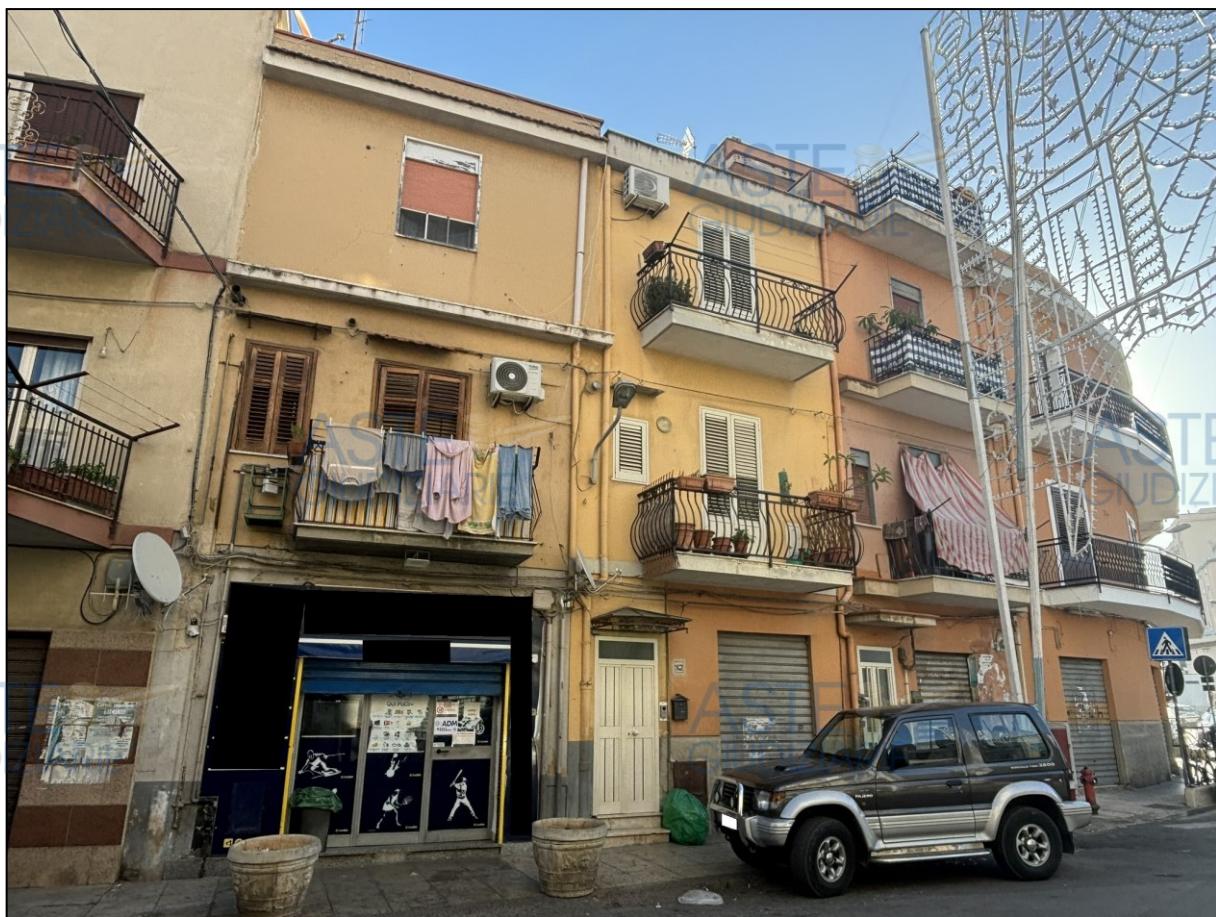
Foto 1 – Vista del prospetto su via Guadagna

I prospetti sono rifiniti con intonaco e tinteggiatura, i parapetti dei balconi sono costituiti da ringhiere in ferro verniciato e le finiture esterne risultano complessivamente di livello qualitativo medio. Lo stabile, tipologicamente ascrivibile all'edilizia in linea, presenta due fronti liberi rispettivamente prospettanti su via Guadagna e sul cortile retrostante ed è connotato da uno stato manutentivo e conservativo discreto (foto 1-2 in Allegato 7).

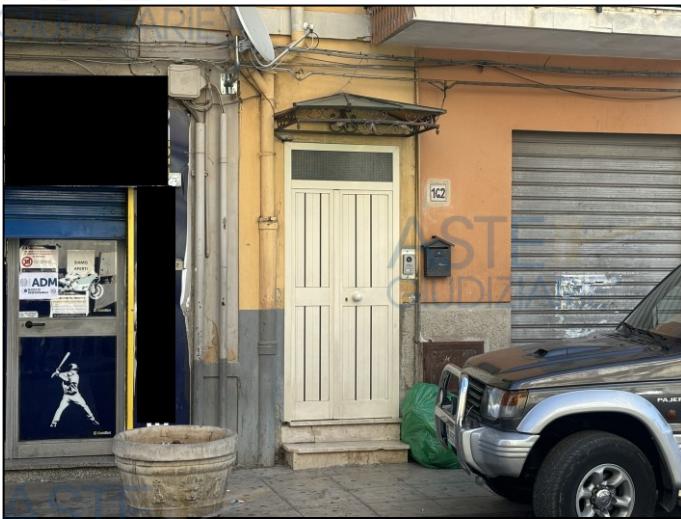
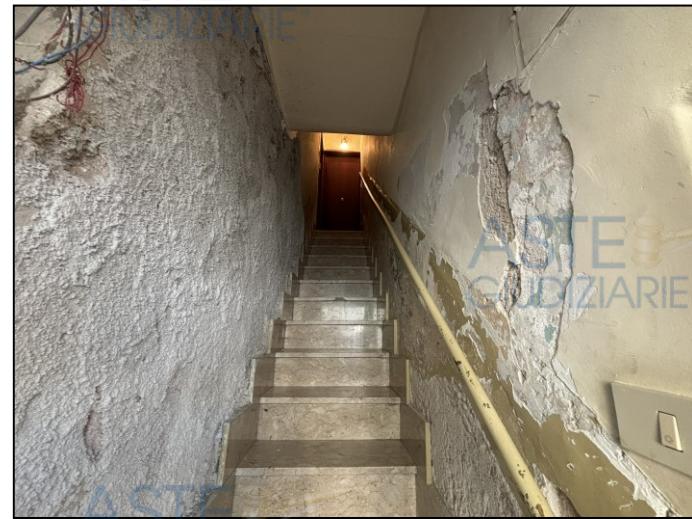
Foto 3-5 – Vedute del portone d'ingresso numero civico 162 e della scala condominiale

Il fabbricato, a cui si accede da un portone contraddistinto dal numero civico 162 di via Guadagna (foto 3), è servito verticalmente da un corpo scala e risulta sprovvisto di ascensore e di servizio di portineria. Il portone d'ingresso reca un serramento in alluminio verniciato con sopraluce in vetro, la scala condominiale è costituita da un'unica rampa rivestita con lastre di marmo, delimitata dai muri d'ambito e dotata di corrimano in ferro verniciato (foto 4-5). Lo stabile presenta parti comuni interne connotate da mediocri condizioni d'uso e di manutenzione e dotazione impiantistica verosimilmente non conforme alle vigenti disposizioni in materia di sicurezza.

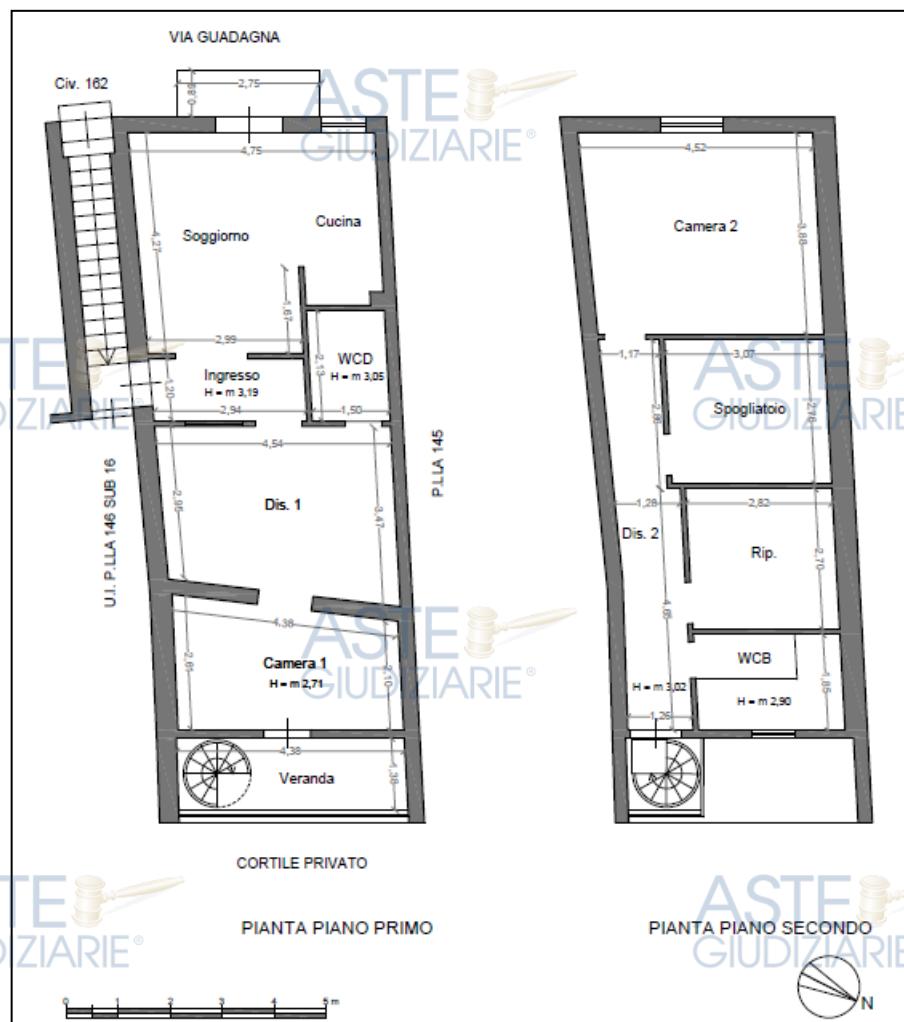
Planimetria di rilevo dello stato di fatto dell'immobile

piani primo e secondo, collegati da una scala interna (v. planimetria dello stato di fatto in Allegato 8). Il piano primo è composto da ingresso (foto 8-9), soggiorno comprendente una zona attrezzata con una cucina in muratura (foto 10-11-12-13), camera preceduta da un ampio disimpegno (foto 14-15-16-17-18), servizio igienico completo di doccia, lavabo, vaso e bidet (foto 19), terrazzo sito sul lato est chiuso a veranda con struttura in alluminio anodizzato e vetri e copertura in pannelli coibentati, dotato di ballatoio e in cui è altresì collocata una scala a chiocciola in ferro verniciato che collega i due livelli dell'abitazione (foto 20-21), balcone sito sul lato ovest prospiciente via Guadagna (foto 22-23). Il livello superiore, corrispondente al piano secondo, è collegato al piano sottostante tramite l'anzidetta scala a chiocciola (foto 24-25) ed è composto da una camera (foto 26), spogliatoio (foto 27), servizio igienico completo di vasca, lavabo, vaso e bidet (foto 28), vano adibito a ripostiglio (foto 29), corridoio di disimpegno (foto 30).

Altezza utile interna – L'unità immobiliare ha un'altezza utile interna variabile (v. planimetria in Allegato 8).

Piano primo: l'ingresso, il soggiorno e la camera 1 hanno un'altezza di 3,19 m; la camera 2 ha un'altezza di 2,71 m; il servizio igienico, che presenta un pavimento rialzato, ha un'altezza di 3,05 m; la veranda, che reca una copertura inclinata, presenta un'altezza media di 2,45 m.

Piano secondo: a questo livello tutti gli ambienti presentano un'altezza di 3,02 m; il servizio igienico, nella porzione con il pavimento rialzato, ha un'altezza utile di 2,90 m.

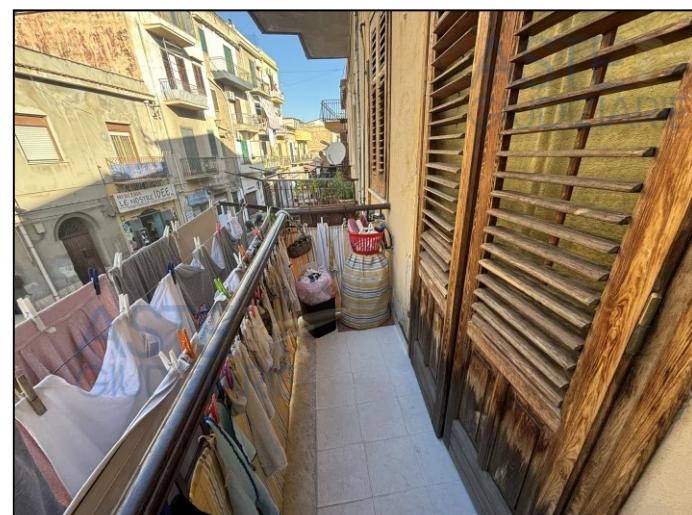
Foto 23 – Balcone (piano 1°)

- un balcone al piano primo, ubicato sul lato ovest prospiciente via Guadagna;
- un terrazzo chiuso a veranda al piano primo, ubicato sul lato est prospiciente il cortile retrostante.

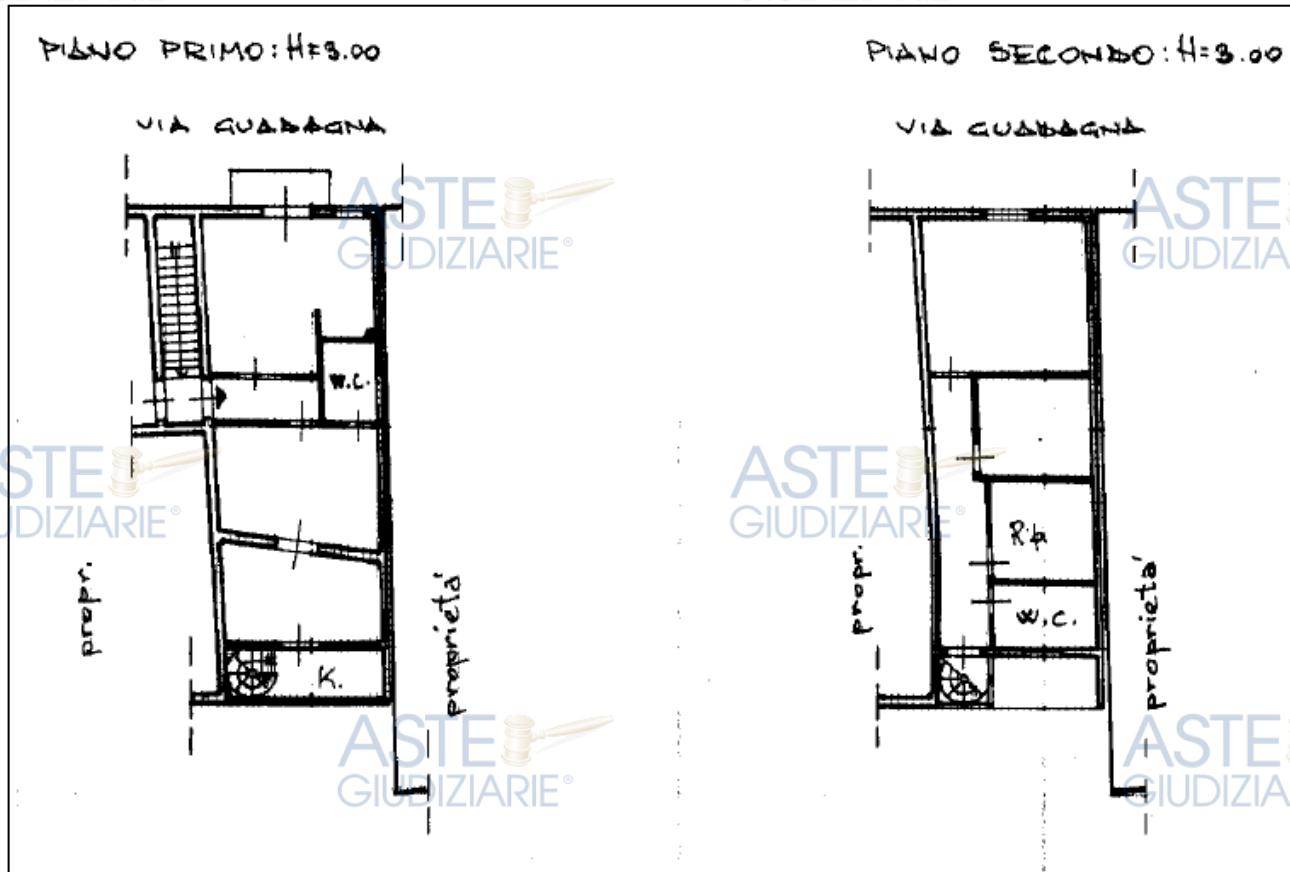
Planimetria catastale attuale dell'immobile p.la 146 sub 11

Diffidenza tra lo stato dei luoghi e la planimetria catastale – L'immobile, come riscontrato in fase di sopralluogo, presenta uno stato di fatto pressoché conforme alla planimetria catastale attuale presentata in data 02.03.1999, fatta eccezione per la cucina, che oggi in effetti insiste in adiacenza al vano soggiorno piuttosto che nella veranda (cfr. Allegati 5 e 8). Ai fini della piena conformità catastale, anche in considerazione di quanto rappresentato negli elaborati grafici allegati all'istanza di condono edilizio, si ritiene opportuno procedere ad una variazione DOCFA, con contestuale presentazione della planimetria catastale, a fronte di un costo, comprensivo di compensi tecnici e diritti erariali, che può quantificarsi in circa 700,00 euro.

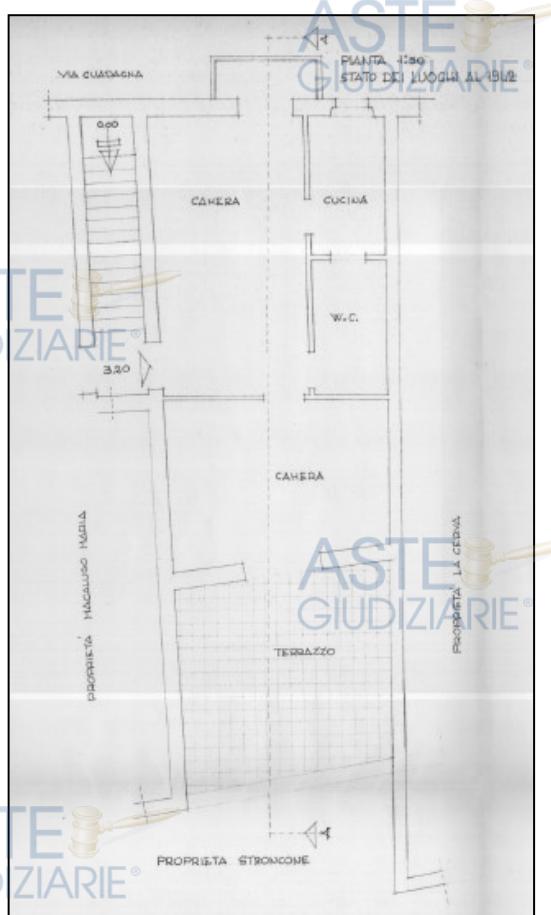
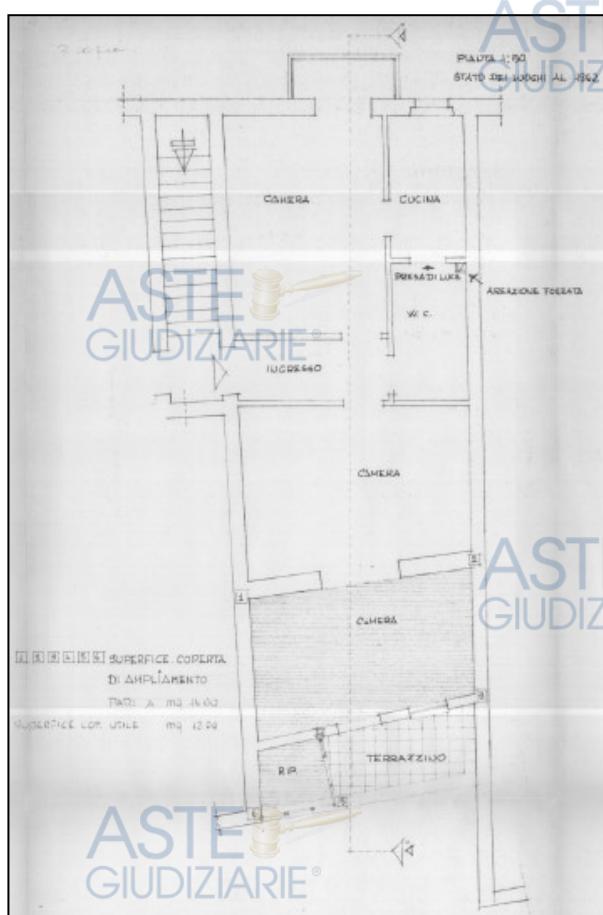
Planimetrie allegate all'istanza di condono edilizio prot. n. 4898/86 con la rappresentazione dello stato antecedente (1942) e dello stato successivo all'ampliamento del piano primo (1962)

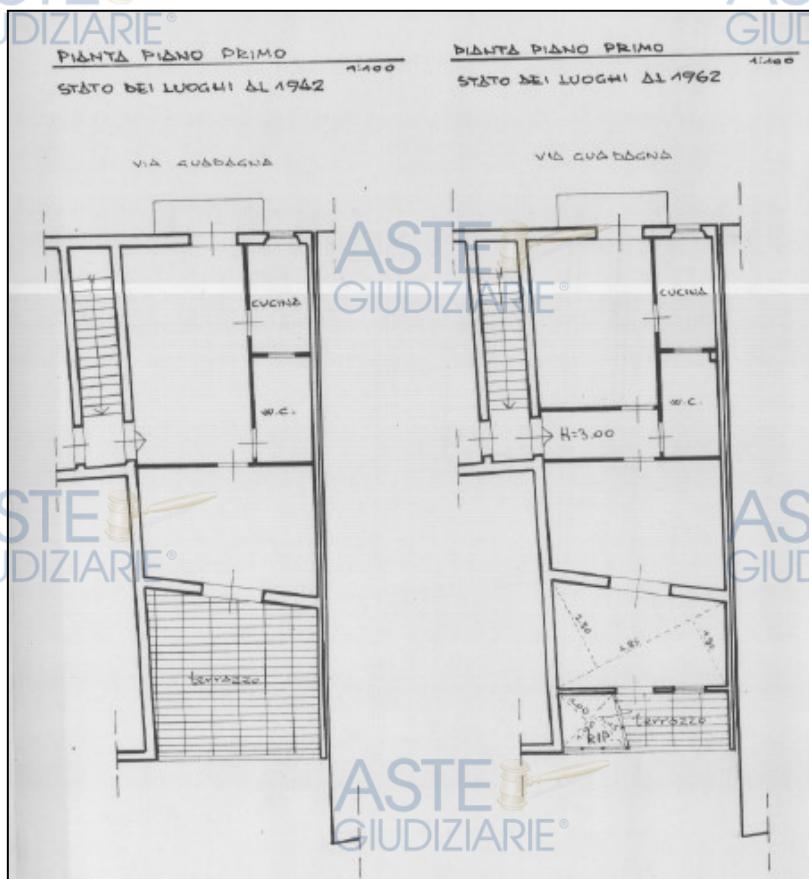
Planimetrie indicate all'istanza di condono edilizio prot. n. 8394/95 con la rappresentazione dello stato antecedente alla sopraelevazione del secondo piano (stato relativo al condono edilizio prot. n. 4898/86)

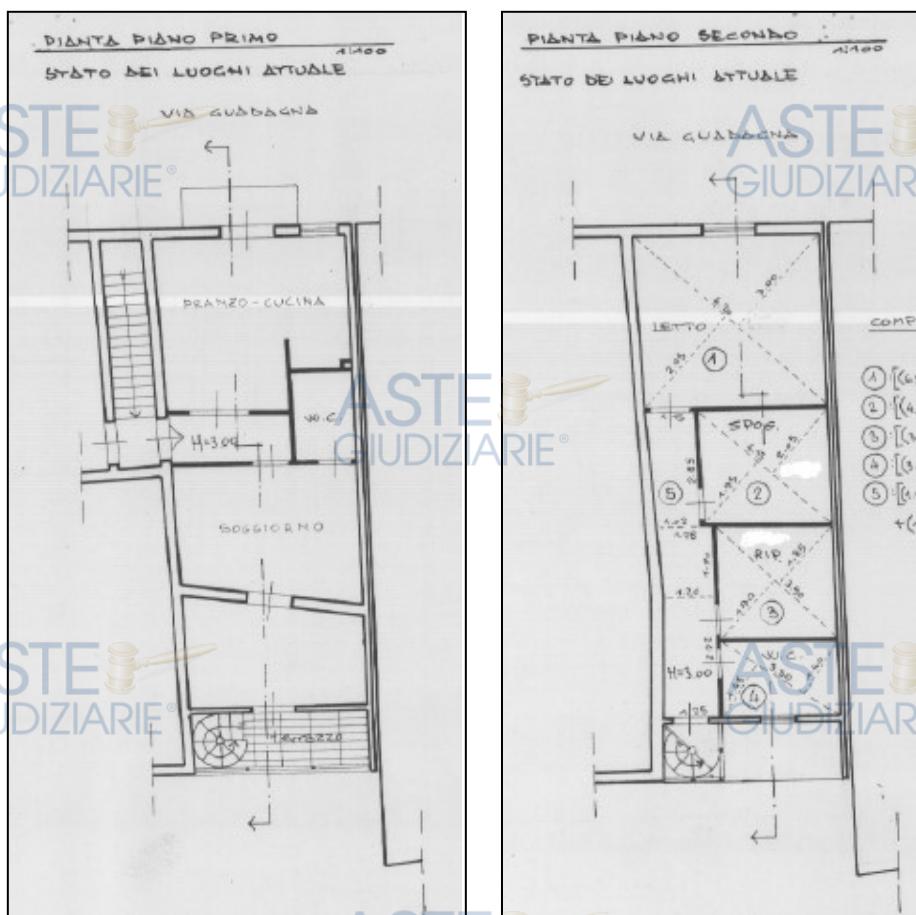
Planimetrie indicate all'istanza di condono edilizio prot. n. 8394/95 con la rappresentazione dello stato successivo alla realizzazione del secondo piano

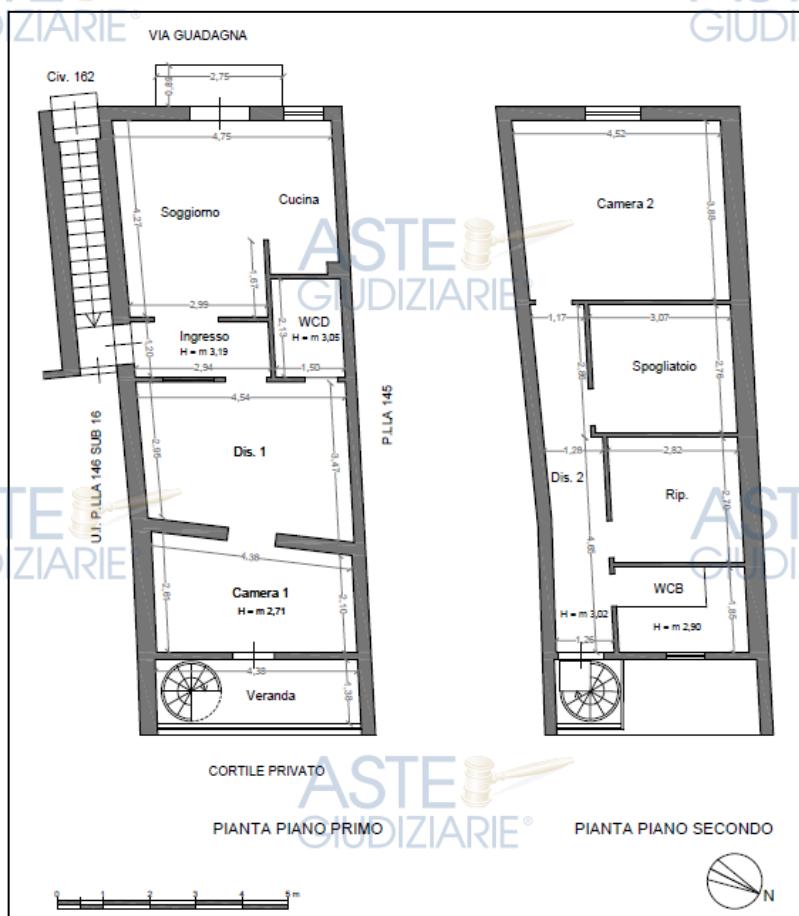
Planimetria dello stato di fatto
dell'immobile p.la 146 sub 11

Dall'esame della documentazione acquisita si rileva che lo stato attuale dell'immobile, come riscontrato nel corso del sopralluogo, risulta conforme con quanto rappresentato nei grafici allegati all'ultima istanza di condono edilizio presentata – che rettificano anche le incongruenze dei grafici allegati al precedente condono – nonché con quanto riportato nella comunicazione di opere interne. Va precisato, infatti, che le planimetrie indicate all'istanza di condono edilizio prot. n. 4898/86 presentano una diversa giacitura di alcune pareti, che sono invece correttamente rappresentate nei grafici allegati all'istanza di condono prot. n. 8394/95.
