**Procedura esecutiva n. 614/2018 R.G. Es.**

**RELAZIONE DI CONSULENZA TECNICA D'UFFICIO**

**LOTTO UNICO**

Esecuzione Immobiliare n. 614/2018 R.G. Es. promossa da UNICREDIT S.p.a. contro  
“A”.

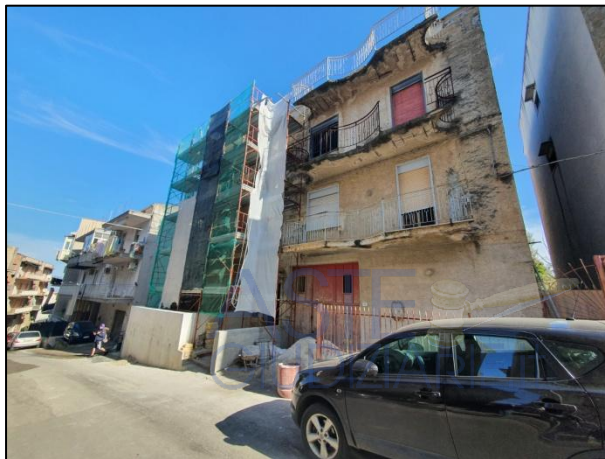
Foto 1- Prospetto del fabbricato

Recentemente il fabbricato è stato oggetto di interventi di rifacimento di parte del prospetto principale e di quello laterale nord. Nelle restanti parti i prospetti risultano ancora al grezzo, infissi in alluminio verniciato, protetti da avvolgibili in p.v.c., balconi dotati di parapetto con ringhiera metallica verniciata, di semplice disegno geometrico (foto 1 - 2).

Non si riscontrano, per quel che può dedursi da un esame visivo esterno, segni di carenze strutturali, tuttavia lo stato di manutenzione e conservazione degli intonaci dei prospetti, non oggetto degli interventi di ristrutturazione, è **pessimo**.

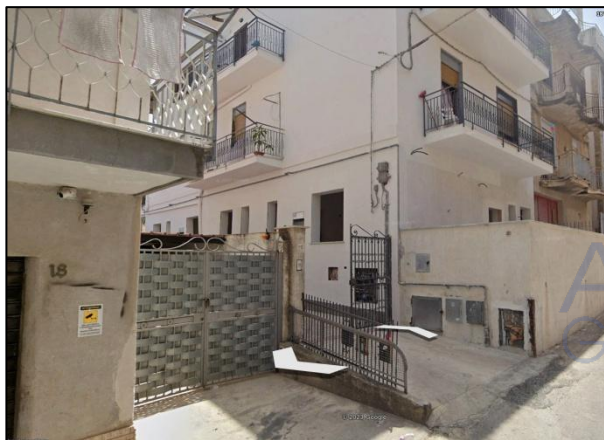
Foto 2 - Ingresso civ. 20 (fonte Google earth)

Si accede all'immobile da via Cagliari n. 20 (foto 1 - 2), da un cancello carrabile metallico a due ante che immette in un andito comune pavimentato da cui, tramite un portone in alluminio anodizzato e vetro, si perviene all'androne e al vano scala (foto 3 - 4). La pavimentazione dell'androne è in lastre di marmo, le pareti sono trattate con idropittura, le rampe della scala sono anch'esse in marmo, il corrimano è in metallo verniciato (foto 4). Il fabbricato non dispone di ascensore e non è presente il servizio di portierato.
