TRIBUNALE DI PALERMO  
SEZIONE ESECUZIONI IMMOBILIARI

**LOTTO D**

PIENA PROPRIETÀ DELL'APPARTAMENTO SITO IN VILLABATE (PA), VIA MARISA BELLISARIO N. 44, PIANO SEMICANTINATO, ESTESO 158,00 MQ. DI SUPERFICIE COMMERCIALE. ISCRITTO AL N.C.E.U. DI VILLABATE AL FG. 3, P.LLA 5044, SUB. 6, CAT. A/3

**RELAZIONE DELL'AUSILIARIO DEL G.E.**

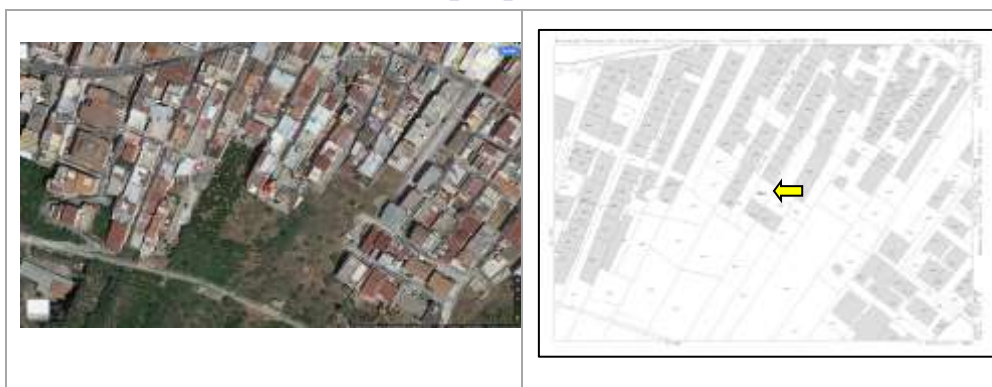
foto satellitare (Google Maps)

estratto foglio di mappa catastale

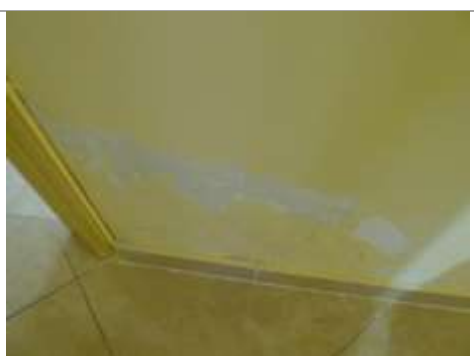
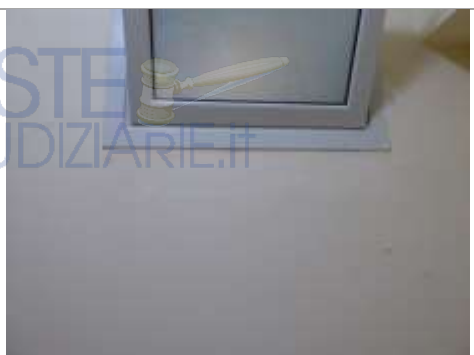
Foto 16

Lo stato di manutenzione interno all'appartamento è complessivamente buono, fatta eccezione per la quasi totalità degli ambienti esposti a sud che, stante la maggiore quota del terreno circostante, soffrono di problematiche di umidità da risalita con conseguenti ammaloramenti delle superfici delle murature interne e parziali distacchi dello strato di finitura (foto 16-17-18).

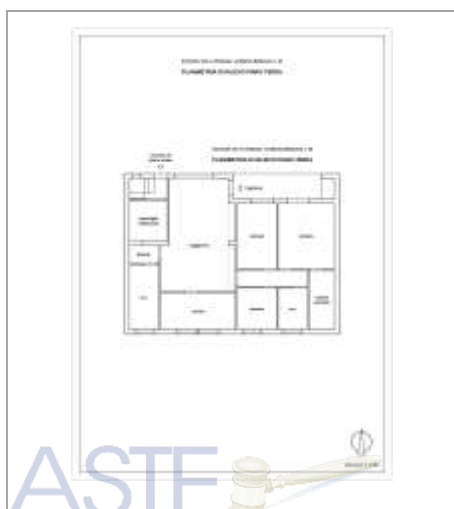
planimetria di rilievo

Si riporta di seguito, in formato ridotto, la planimetria dello stato reale dei luoghi, in scala 1:100 (all. 8), redatta dallo scrivente ausiliario così come risultante in forza dell'accesso svolto in data 18/02/2020.

L'esposizione principale dell'appartamento è orientata a nord. La struttura portante è del tipo intelaiato con travi e pilastri in calcestruzzo di cemento armato. Gli impianti sono sotto-traccia.
