**TRIBUNALE DI PALERMO**  
**SEZIONE VI - ESECUZIONI IMMOBILIARI**

**Esecuzione Immobiliare R.G.Es. 63/2023**

**PERIZIA DI STIMA IMMOBILIARE**

Appartamento sito a Palermo in Via Antonio De Curtis n. 8, piano terra.

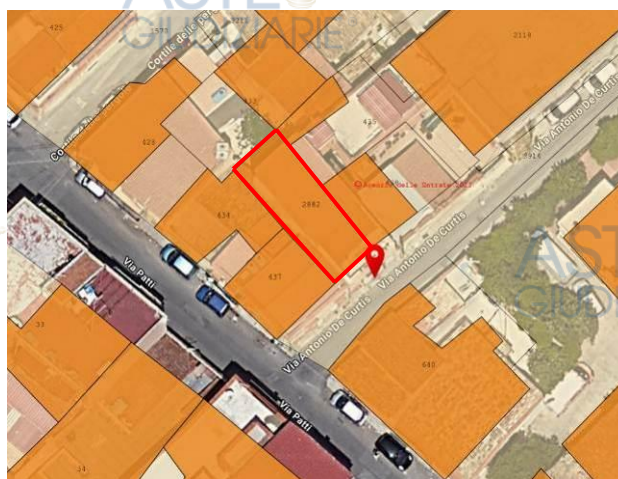
Fig. 3 Sovrapposizione ortofoto attuale e mappa catastale tratta da Stimatrix forMaps.

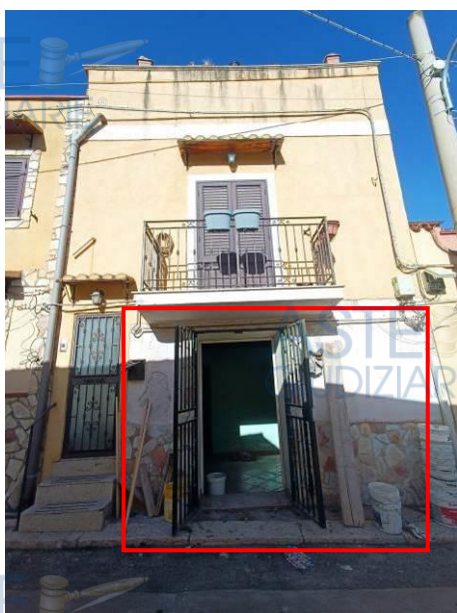
**Fig. 6** Prospetto con individuazione dell'unità di piano terra.

L'unità immobiliare è ubicata al piano terra di un edificio di tipo popolare costituito da tre elevazioni fuori terra. Oltre al bene in esame (sub. 1) è presente un ulteriore appartamento che si sviluppa al piano primo e secondo (subb. 3, 4) con accesso dal civico 6 (**fig. 6**).

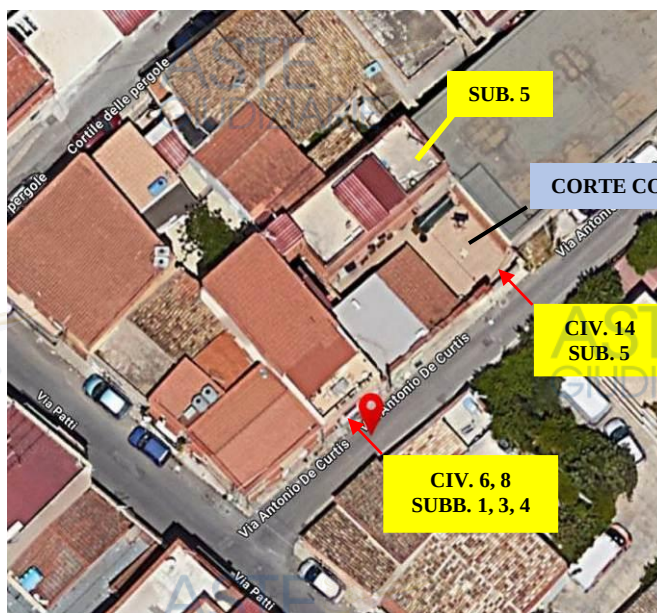
**Fig. 7** Individuazione unità immobiliari p.la 435.

Fa parte della particella 435 un terzo immobile (sub. 5) avente ingresso dal civ. 14 a mezzo di corte comune con il bene in oggetto (**fig. 7**).

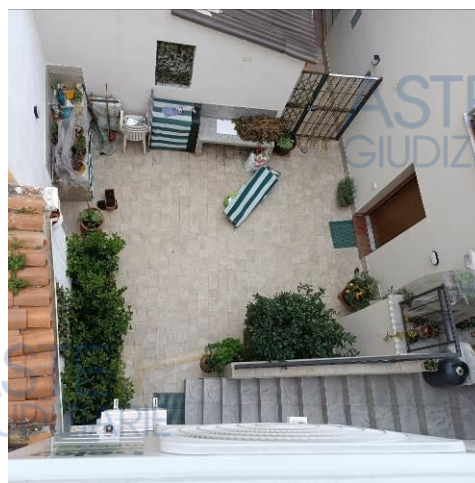
**Fig. 8** Particella 433.

Il fabbricato di cui fa parte il cespite è in aderenza sui fronti nord-est e sud-ovest con altri edifici. Presenta planimetricamente forma rettangolare con i lati minori paralleli all'asse stradale. Sul fronte nord-ovest si affaccia su area libera (pertinenza della particella 433 **fig. 8**).

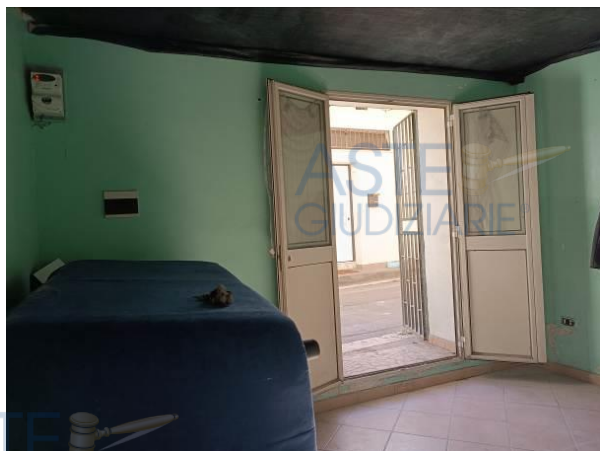
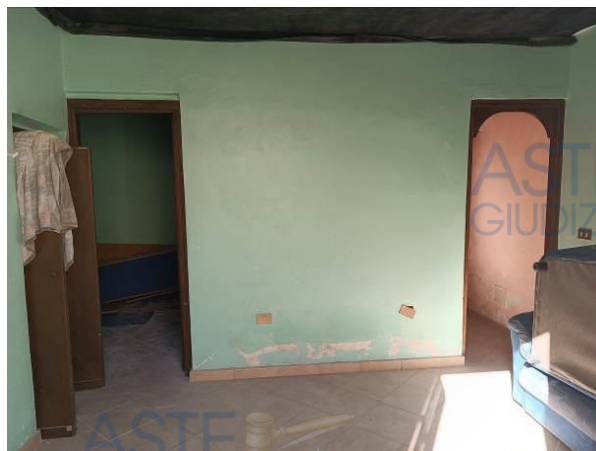
**Figg. 10, 11** Ingresso/soggiorno.

L'ingresso all'appartamento avviene da un portoncino in ferro e porta in pvc e vetro che immettono nel vano ingresso/soggiorno (fig. 10, 11) collegato a sinistra ad un modesto ripostiglio ricavato nel vano sottoscala (figg. 12, 13). Frontalmente sono presenti due porte, una a sinistra che immette nella camera 1 (figg. 14, 15) e l'altra a destra di accesso al corridoio (fig. 16). Quest'ultimo disimpegna in ordine di entrata a sinistra la camera 1 e la camera 2 (fig. 17) e frontalmente la cucina (figg. 18, 19) dalla quale si accede al servizio igienico (figg. 20, 21). Sia il corridoio che il vano cucina presentano infissi esterni che si aprono su corte comune con il sub. 5 (particella 435). La suddetta area risulta in atto delimitata da portoncino in ferro e ingombra di materiale di vario genere. Ivi sono presenti un recipiente per la raccolta idrica, un pilozzo e la caldaia (figg. 22, 23). Tutti i vani risultano illuminati ed aerati a mezzo di infissi esterni a meno delle due camere. Il vano soggiorno riceve aria e luce dalla porta d'ingresso. L'altezza interna utile dell'unità abitativa è di: mt 2,60.

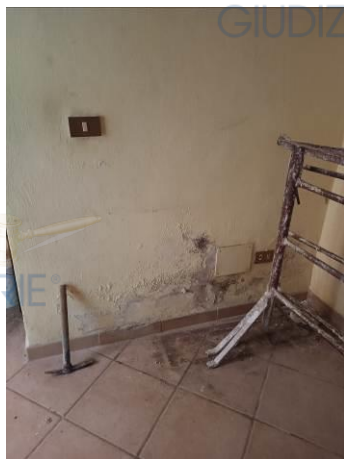
**Figg. 24, 25** Corridoio.

Le murature sono caratterizzate dal distacco degli strati superficiali, dalla presenza di macchie, aloni, muffe e di efflorescenze saline, evidenti effetti di cospicue infiltrazioni d'acqua causate dal fenomeno della risalita capillare (**figg. 24-26**).

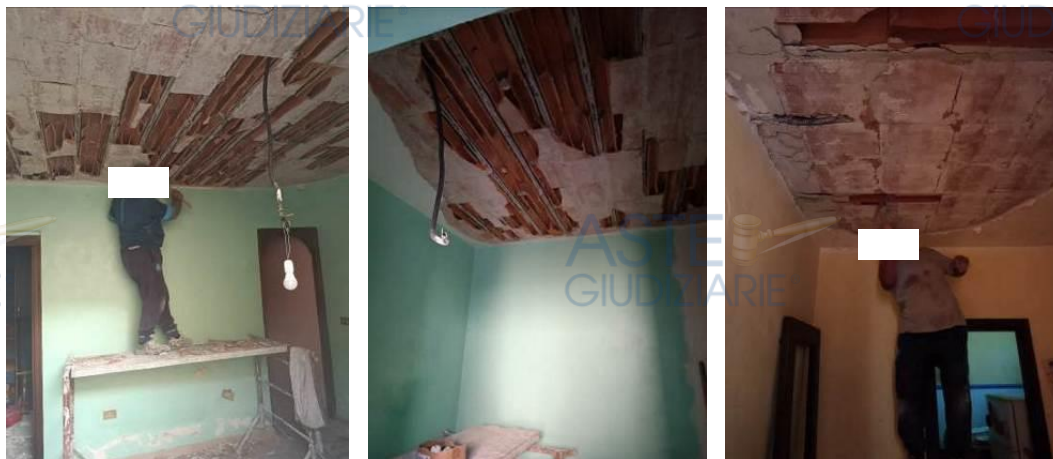
**Figg. 27, 28, 29** Picchiettatura e rimozione elementi.

Il dissesto dell'intradosso dei solai, segnalato con nota dell'01.07.2024, è l'evidente effetto della corrosione dell'armatura dei travetti che ormai risulta priva della malta copriferro e compromessa nella sua originaria sezione. L'ossidazione dei ferri ha generato il cosiddetto fenomeno dello "sfondellamento" (o scartellamento), fase conclusiva di un processo degenerativo, che si manifesta con il distacco improvviso e la successiva caduta di elementi non strutturali come intonaco e laterizi.

L'intervento ha previsto: la rimozione di tutti gli elementi pericolanti, quali intonaco e laterizio, mediante picchiettatura delle superfici dei solai degli ambienti caratterizzati dallo sfondellamento: ingresso/soggiorno, camera 1 e cucina (**figg. 27-29**); la picchiettatura anche di zone puntuali in prossimità di travi e architravi per presenza di evidenti lesioni passanti (**figg. 30, 31**); la posa di

rete di sicurezza anticaduta in multibava di polipropilene, lungo l'intera superficie dell'intradosso dei tre solai interessati, ancorata a piccole tavole di legno chiodate lungo i muri perimetrali (**figg. 32-34**); la pulizia delle aree, il carico del materiale di risulta sui cassoni e il trasporto a rifiuto.

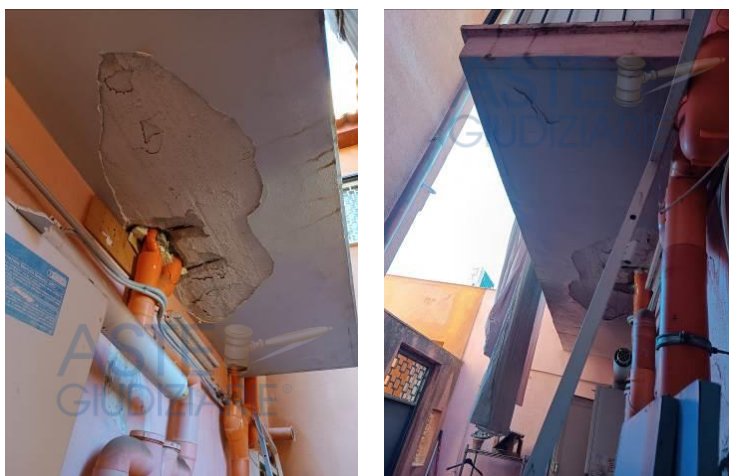
**Figg. 35, 36** Balcone piano primo.

manutenzione straordinaria nell'anno 2014 se ne accertava il buono stato di conservazione. L'appartamento non mostrava infatti alcun segno di degrado se non quello del balcone prospiciente sulla corte comune. A tal proposito l'esperto, evidenziandone lo stato di pericolo e la compromessa stabilità, ne inibiva l'uso sino alla relativa messa in sicurezza e/o intervento di risanamento. In tale data si effettuava altresì la verifica al piano terra del precedente intervento di messa in sicurezza constatandone il buon esito; non si rinvenivano infatti cedimenti di materiali o distacchi della rete posta a protezione **(All. 4)**.

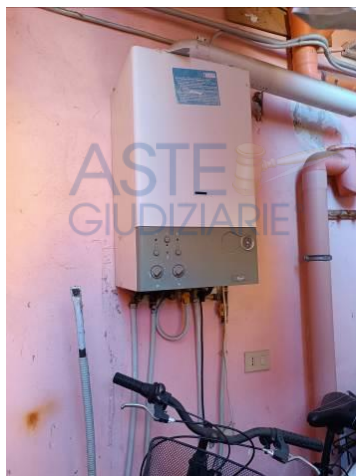
Fig. 37 Caldaia.

- *Impianto idrico*: l'unità immobiliare è dotata di impianto idrico sotto traccia con caldaia non funzionante ubicata nella corte comune (**fig. 37**).
- *Impianto di scarico*: lo smaltimento dei reflui provenienti dal wc e dalla cucina avviene per mezzo di una rete interna situata sotto traccia.
- *Impianto elettrico*: l'impianto elettrico interno all'abitazione risulta essere sotto traccia con contatore e quadro elettrico posizionati vicino alla porta di ingresso (**fig. 38**). Non vi è certificazione. Per dotare l'impianto di dichiarazione di rispondenza ai sensi del DM 37/08, si stima un costo pari ad € 1.200,00.
- *Impianto di riscaldamento e condizionamento*: l'immobile è sprovvisto di impianto di riscaldamento.

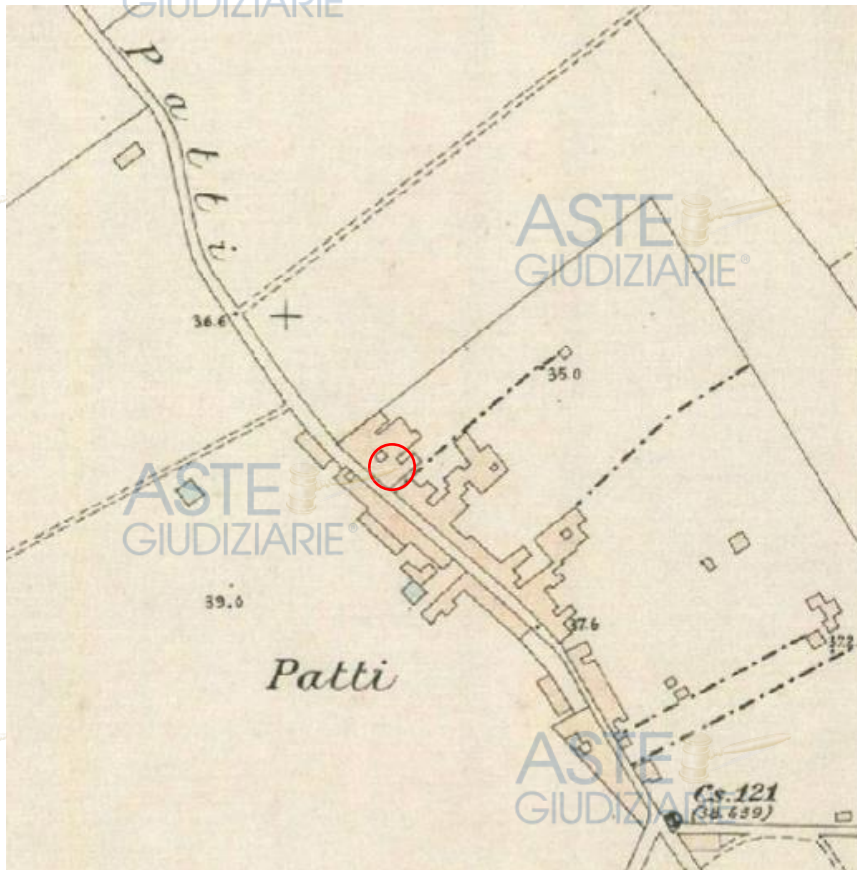
**Fig. 41** Stralcio OMIRA 1935.

L'esperto a verifica di quanto sopra effettuava opportune ricerche visionando le cartografie storiche della città per cristallizzare temporalmente l'esistenza del fabbricato. Dalla disamina del rilievo OMIRA, datato 1935, si è accertata già l'esistenza dell'edificio a tale epoca (**fig. 41**).

Poiché dunque, edificato prima della data di entrata in vigore della legge urbanistica n. 1150 del 1942, per lo stesso all'epoca non vi era obbligo di rilascio di licenza edilizia (oggi concessione edilizia) e del certificato di abitabilità e/o agibilità.

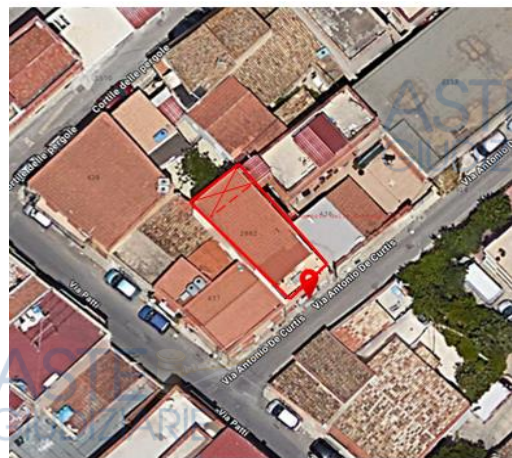
**Fig. 45** Ortofoto attuale (da Google Earth) con indicazione dell'ampliamento.

– l'appartamento al piano superiore presentava all'impianto la medesima sagoma del piano terra al netto dell'aumento di superficie e di cubatura (si esclude così l'ipotetica errata rappresentazione grafica del catastale al p. terra);
