TRIBUNALE DI PALERMO  
VI SEZIONE CIVILE - ESECUZIONI IMMOBILIARI  
G.E.: Dott.ssa VALENTINA IMPERIALE

R.G.E. n. 634/2017

PERIZIA DI STIMA  
LOTTO N. 8

Compendio immobiliare sito in Palermo, quartiere Albergheria, via Gian Luca Barbieri nn. 5-7 e vicolo Santa Maria maggiore nn. 14-16-18 con interventi edilizi da regolarizzare ed opere abusive non sanabili da ridurre in pristino, composto dai seguenti beni.

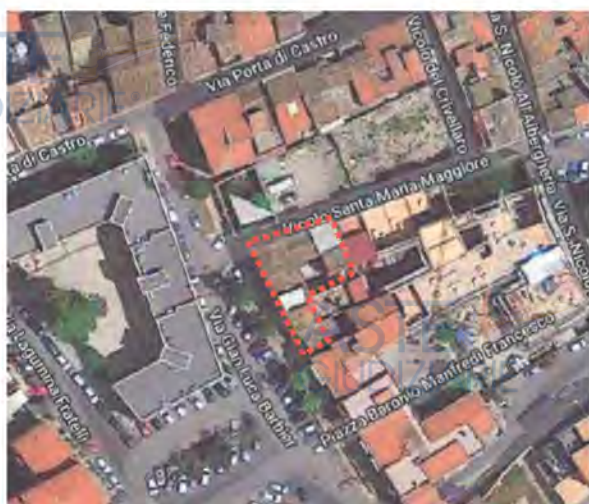
Foto satellitare

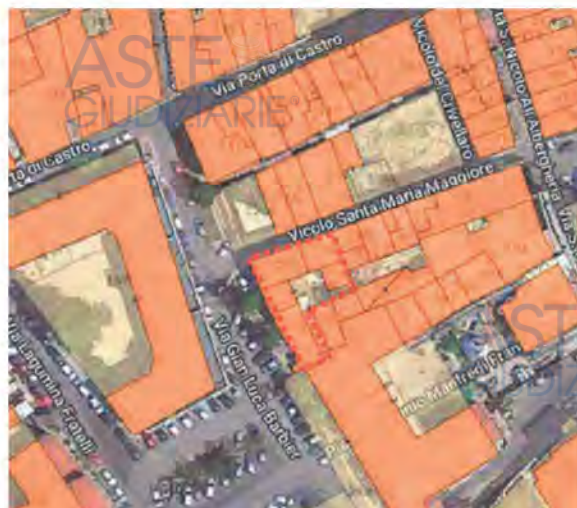
Stralcio foglio di mappa 139

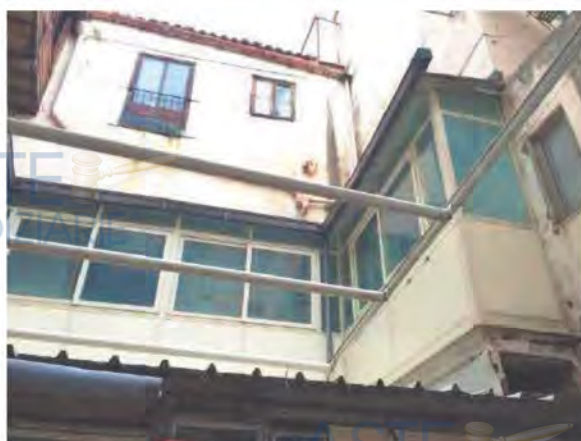
Balcone verandato sulla corte (da dismettere)

L'immobile si estende per una superficie coperta lorda di circa 82 mq ed è composto da tre vani, oltre disimpegno e servizio igienico ricadenti entrambi all'interno del volume edilizio da ridurre in pristino perché realizzato in ampliamento in difformità dallo stato legittimo originario; è altresì, dotato di due balconi sul fronte prospiciente vicolo S. Maria Maggiore della superficie complessiva di circa 4 mq e di un balcone chiuso a veranda sulla corte interna da dismettere (cfr. quesito n. 6).

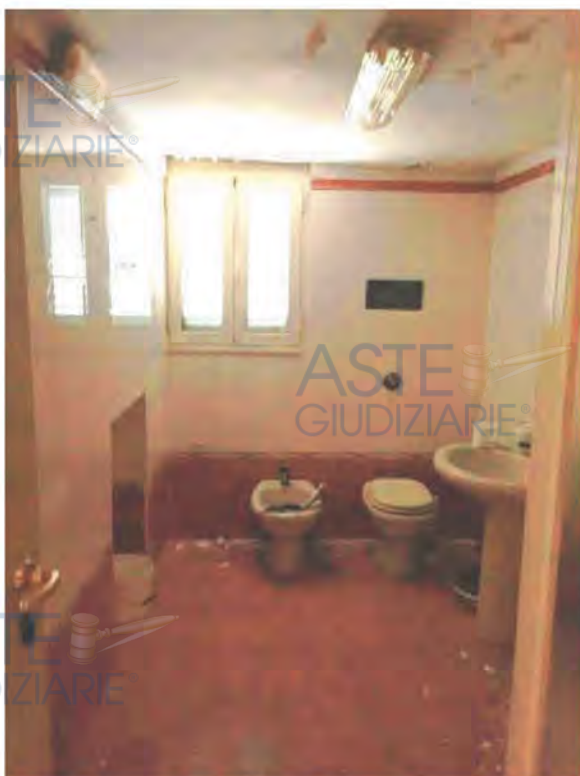
Servizio igienico (da ridurre in pristino)

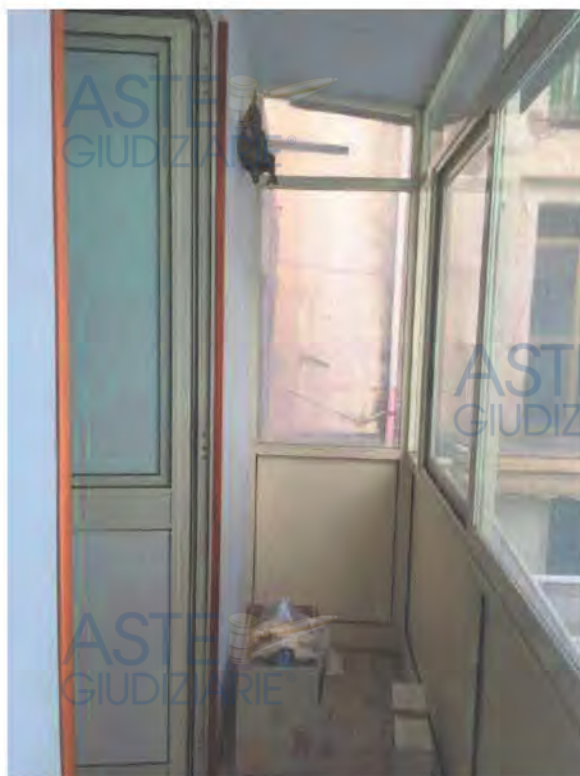
Balcone verandato sulla corte interna (da dismettere)

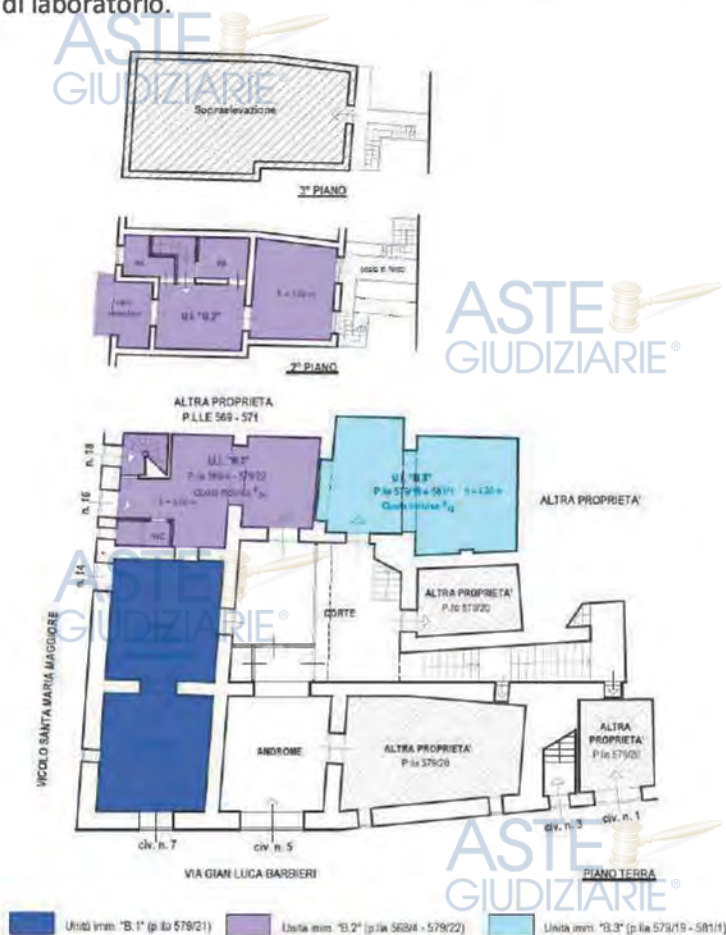
Allegato C.3 – Rilievo stato di fatto immobile "B"

21, con la p.lla 568 sub 4 e 579 sub 22 (graffate) e con la p.lla 579 sub 19 e 581 sub 1 (graffate). L'immobile, avente accesso dalla via Gian Luca Barbieri nn. 3-5 e dal vicolo S. Maria Maggiore nn. 14-16-18, si estende per una superficie coperta lorda complessiva di circa 180 mq; i locali si sviluppano in maggior consistenza al piano terra intorno alla corte comune ed in parte al piano secondo con accesso dal vano scala al civ. n. 18 di vicolo S. Maria Maggiore, che ospita due vani ed accessori a servizio dell'attività di laboratorio.

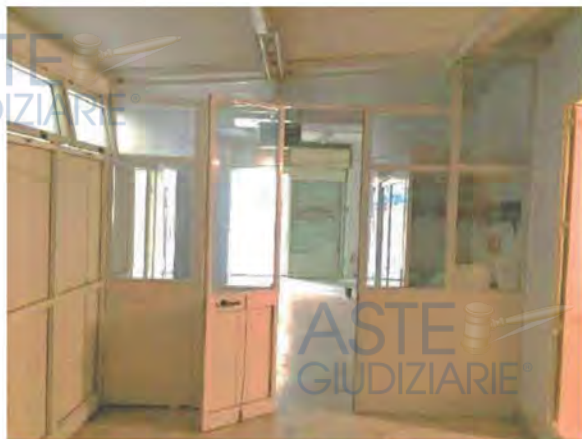
Su porzione della corte comune insiste, inoltre, una struttura in alluminio con copertura a pannelli coibentati e lamiera grecata della superficie di circa 30 mq, realizzata illegittimamente in ampliamento dei locali del laboratorio che, come meglio esposto in risposta al quesito n. 6), dovrà essere sottoposta a completa dismissione.

Struttura in ampliamento sulla corte comune

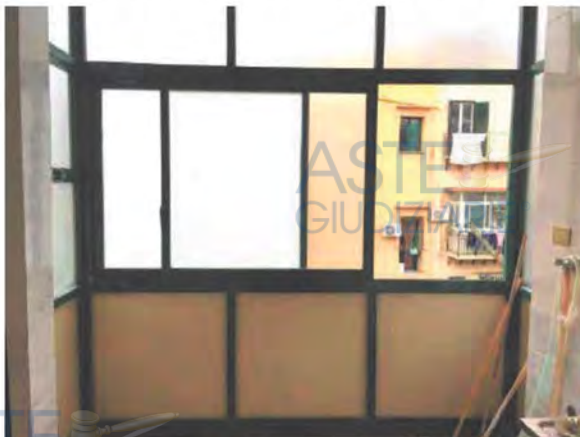
U.i. "B.2" - Veranda 2° piano (da dismettere)

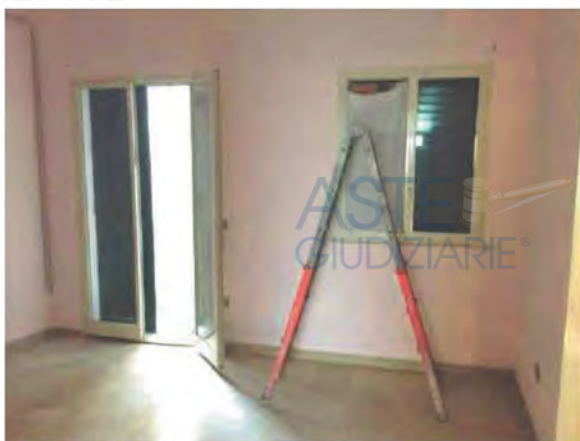
Uno dei due vani della seconda elevazione, e segnatamente quello prospiciente il retroprospetto dell'u.i., deriva da un intervento edilizio con incremento volumetrico consistente nell'ampliamento sul lato sud dell'originario 2° piano – realizzato previa dismissione della falda di copertura dell'unità sottostante (immobile "A") – e nella sopraelevazione di un ulteriore terzo livello, entrambi con accesso tramite la scala esterna in ferro che si diparte dalla corte. Poiché alla luce di quanto successivamente rassegnato in risposta al quesito n. 6) tale intervento risulta essere stato eseguito in

U.i. "B.2" - Vano in ampliamento 2° piano

assenza di titolo abilitativo, si dovrà provvedere alla regolarizzazione del bene attraverso le riduzioni in pristino sia della porzione abusivamente realizzata alla quota del 2° piano (vano su retroprospetto), che dell'intero 3° piano, ivi inclusa la rimozione della scala esterna di collegamento.

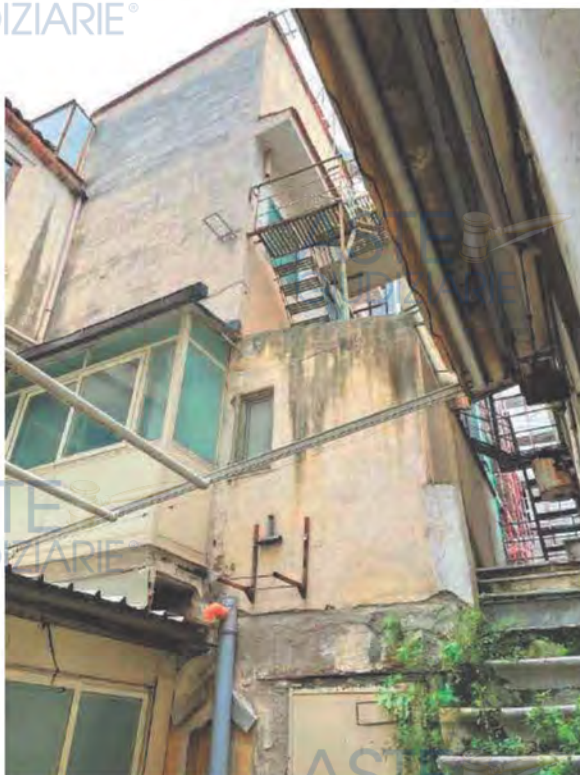
Sopraelevazione abusiva 2°-3° piano

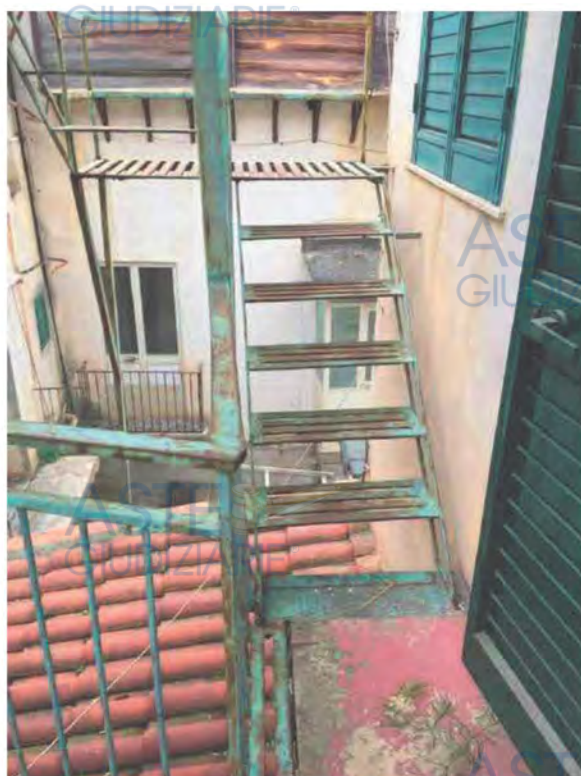
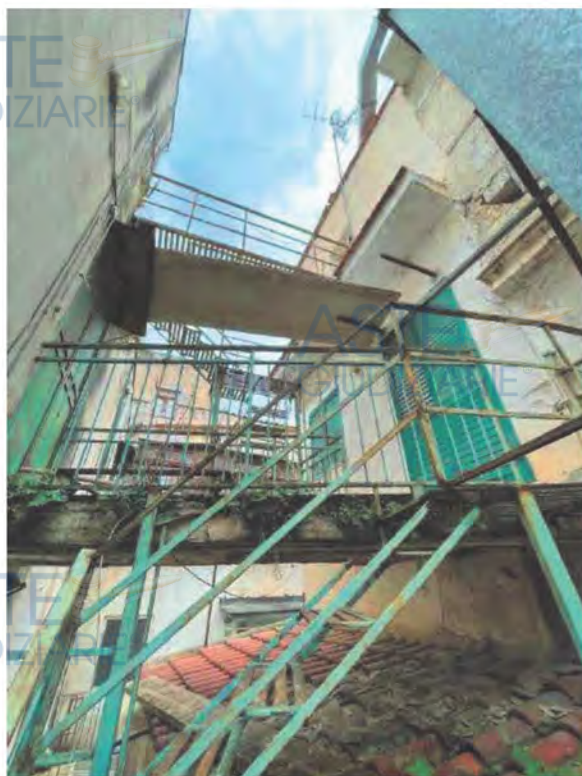
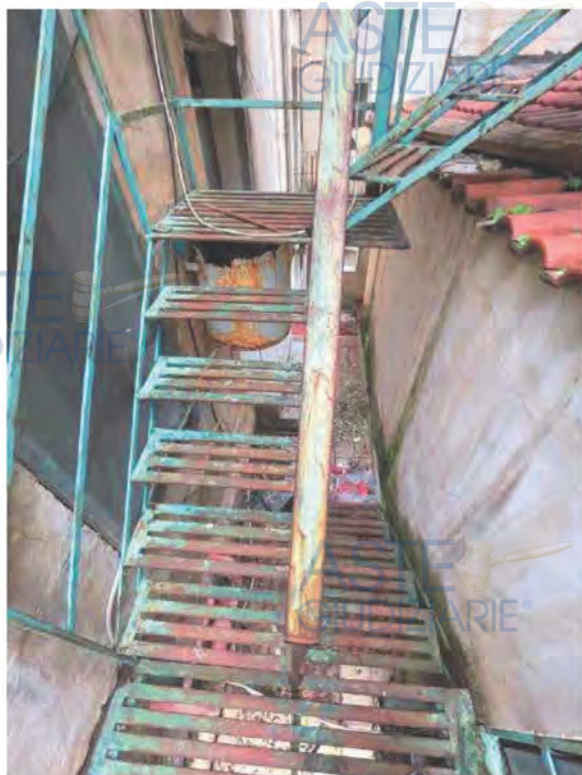
Scala esterna di accesso dalla corte al 2°-3° piano

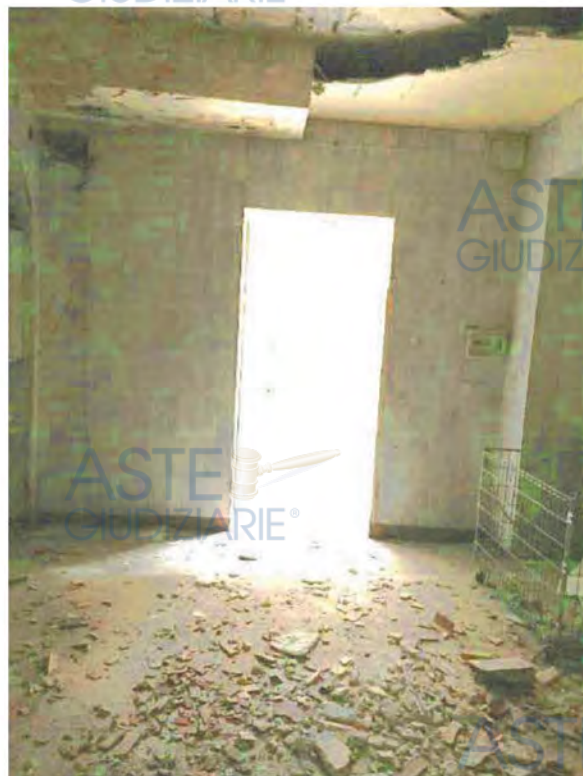
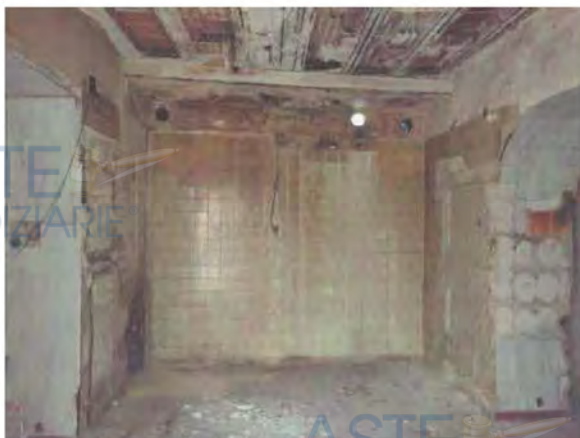
L'unità immobiliare **"B.3"** (p.lla 579 sub 19 e 581 sub 1 graffate), avente unico accesso dalla corte comune, confina a nord con l'unità immobiliare **"B.2"** (p.lla 568 sub 4 - 579 sub 22 graffate), a sud e ad est con proprietà aliene, ad ovest con la corte e con altra unità immobiliare distinta con la p.lla 579 sub 20; è, allo stato, composta da due vani, uno dei quali ottenuto dalla chiusura con solaio latero-cementizio (peraltro in precarie condizioni di manutenzione) di un preesistente "pozzo luce" di

U.i. "B.3"- Vano ex pozzo luce (da ripristinare)

pertinenza esclusiva (parzialmente coperto) che dovrà essere ripristinato in conformità allo stato legittimo originario del bene (cfr. risposta al quesito n. 6).

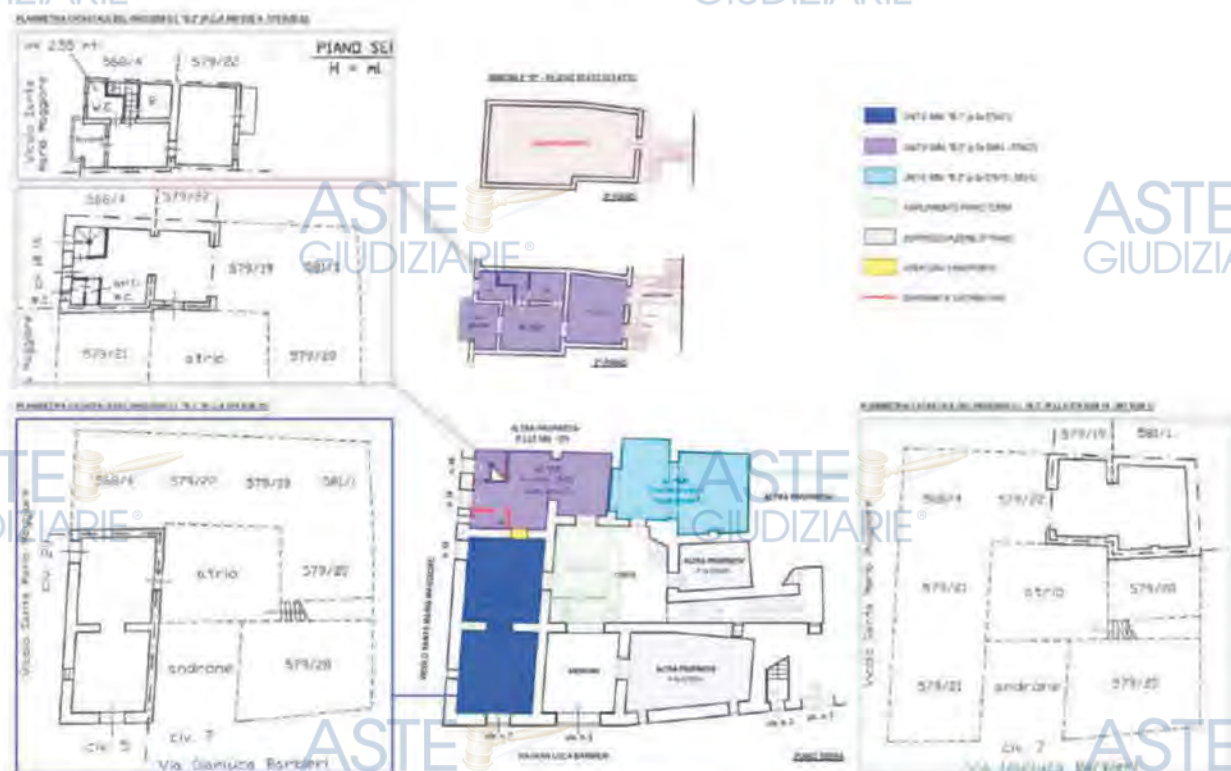
Allegato C.4 - Grafico comparativo stato di fatto - planimetrie catastali immobile "B"

Dall'esame comparativo tra il rilievo eseguito dallo scrivente e le planimetrie catastali delle tre unità immobiliari unite di fatto che compongono l'immobile "B" ("B.1" p.lla 579 sub 21, "B.2" p.lla 568 sub 4 - 579 sub 22 e "B.3" p.lla p.lla 579 sub 19 - 581 sub 1), si rileva una sostanziale rispondenza tra lo stato effettivo degli immobili ed i grafici catastali fatta eccezione per alcune lievi difformità distributive interne all'u.i. "B.2" (diversa consistenza del servizio igienico al piano terra e presenza porta d'ingresso al ripostiglio al 2° piano), per la sopraelevazione abusiva al 3° piano che non risulta

denunciata in Catasto e per la struttura illegittimamente realizzata al piano terra sulla corte comune non riportata nei grafici catastali (cfr. **Allegato C.4**).

Orbene – considerato che l'immobile dovrà essere regolarizzato sotto il profilo urbanistico-edilizio secondo le modalità e gli interventi di riduzione in pristino delle opere abusive/non sanabili appresso descritti in risposta al quesito n. 6 – si renderà necessario provvedere, all'esito di tali adempimenti, anche alla sua regolarizzazione catastale con l'aggiornamento dei dati identificativi, della consistenza e delle planimetrie, mediante elaborazione e deposito di documento Docfa all'Agenzia delle Entrate – Settore Territorio, ad opera di un tecnico abilitato. I costi di tali adempimenti, che andranno detratti dal valore di stima del bene, possono essere presuntivamente e forfettariamente quantificati in complessivi € 1.250,00 per compensi tecnico-professionali e diritti catastali.

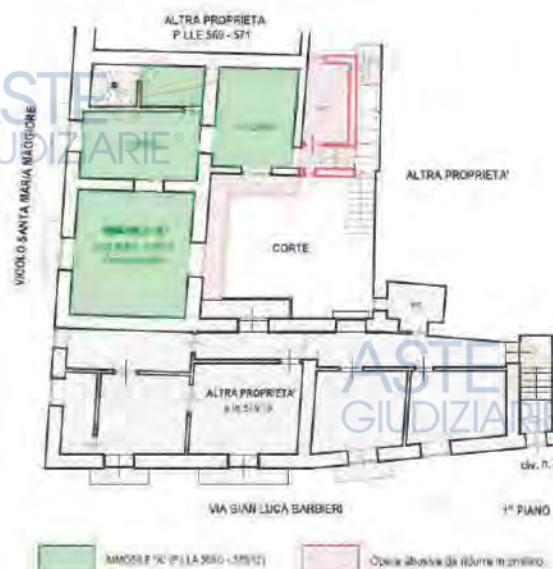
Allegato C.2 - Grafico difformità urbanistico - edilizie Immobile "A"

Nonostante non si sia reperita agli atti del Catasto la planimetria d'impianto dell'u.i. di primo piano (p.lla 579 sub 12), questa è stata certamente oggetto di un intervento di ampliamento sul fronte sud consistente nella realizzazione del volume edilizio ad una elevazione dove insistono il servizio igienico ed il disimpegno d'ingresso dalla corte comune.

Si rileva, infatti, che detto corpo aggiunto non poteva essere preesistente al '42 in quanto interamente sovrastante all'originario "pozzo di luce" di pertinenza esclusiva dell'unità immobiliare sottostante (u.i. "B.3" p.la 579 sub 19 - 581 sub 1 graffate) rappresentato nella planimetria d'impianto (datata 30/12/1939) di detta unità e descritto come "*andito scoperto*" ancora nel titolo di proprietà del 20.11.1973 Notaio Ribaudò (cfr. **Allegato E.4**). Ne consegue che tale intervento di ampliamento sia stato eseguito successivamente al novembre del 1973, in assenza di legittimo titolo abilitativo, previa chiusura con solaio latero-cementizio del pozzo luce originariamente appartenente all'unità immobiliare di piano terra (u.i. "B.3").
