RELAZIONE TECNICA DI STIMA

PROCEDIMENTO R.G. Es. N. 64/2022

Dott. Ing. MASSIMILIANO DI LIBERTO

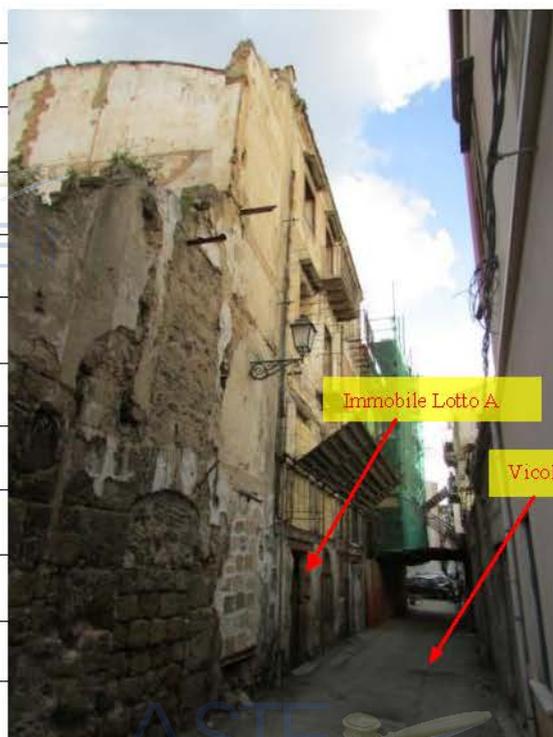
Figura 4: Ripresa da Vicolo delle Api del fabbricato nel quale è ubicato l'immobile Lotto A oggetto di stima.

un fabbricato a 4 elevazioni f.t. (si vedano la *Figura 4* e le Foto nn. 3 e 4 in *Allegato 10*).

Tutto il fabbricato è realizzato con struttura portante in muratura e solai piani originariamente in legno, oggi parzialmente ricostruiti in latero-cemento. La copertura è realizzata con travi in legno, tavolato e tegole di tipo coppo siciliano. Le pareti esterne sono solo in parte intonacate e si presentano in uno stato di conservazione molto scarso. Allo stesso modo, anche la copertura appare in pessime condizioni, con alcune porzioni crollate, e i balconi prospicienti Vicolo delle Api risultano parzialmente diroccati.

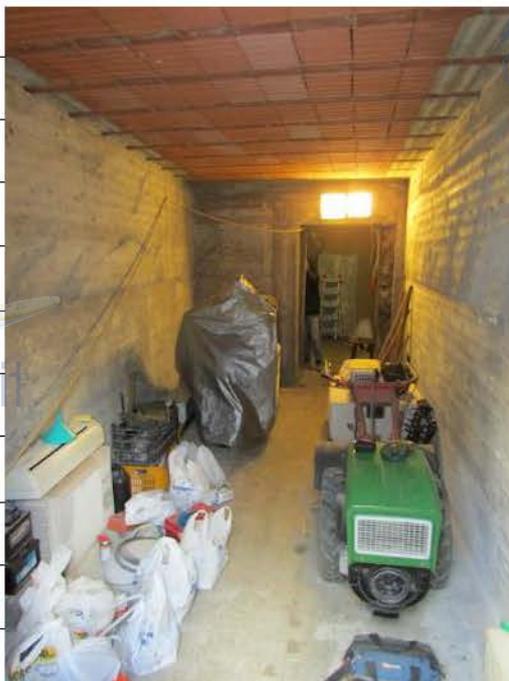
Figura 7: Particolare del vano indicato in planimetria come “Locale 1”.

Il cespite appare essere stato oggetto di recenti lavori di ristrutturazione, non ancora portati a compimento, che hanno previsto il consolidamento del solaio di copertura e delle murature e la sostituzione degli architravi originali con profilati metallici. L'immobile, tuttavia, si presenta allo stato grezzo, non rifinito e privo di infissi interni. Non si riscontra la presenza di impianto di riscaldamento, per quanto riguarda l'impianto elettrico, questo appare tuttora in fase di rifacimento.

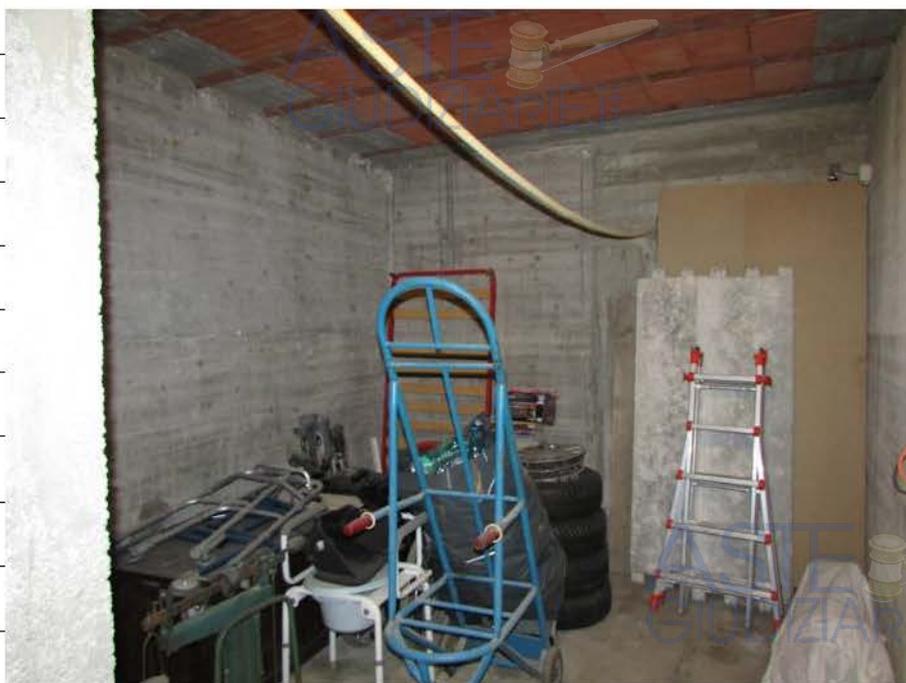
Figura 8: Particolare del vano indicato in planimetria come “Locale 2”.
