**Esecuzione Immobiliare R.G. Es. 69/2024**

**PERIZIA DI STIMA IMMOBILIARE**

**LOTTO UNICO**

*Abitazione e autorimessa ubicate nel Comune di Monreale, in Via M21 n. 25*

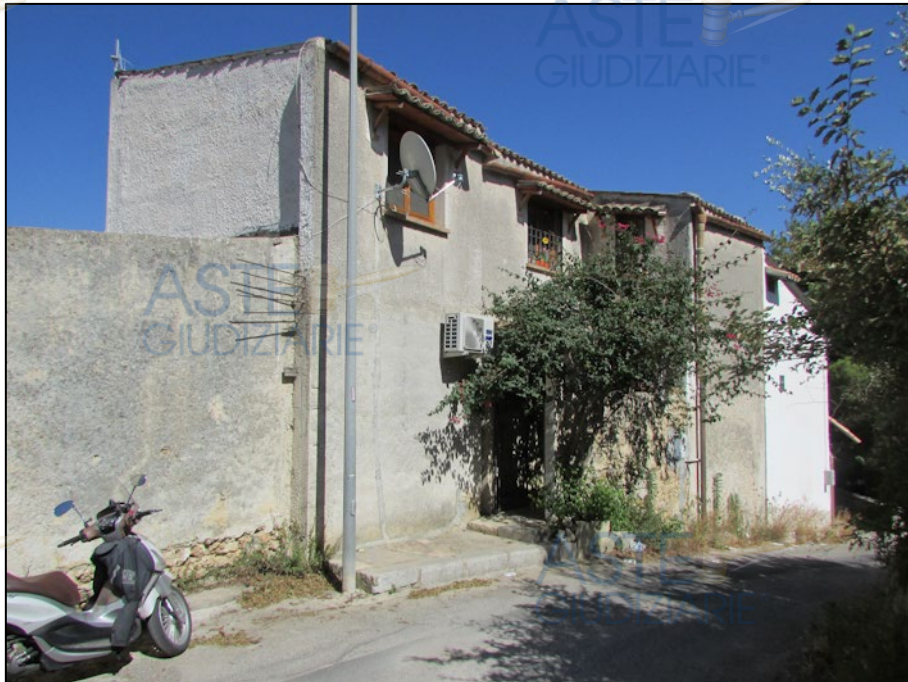
**Figura 5:** Ripresa del prospetto principale, sulla Via M. 21, del fabbricato in cui sorgono gli immobili pignorati componenti il lotto unico

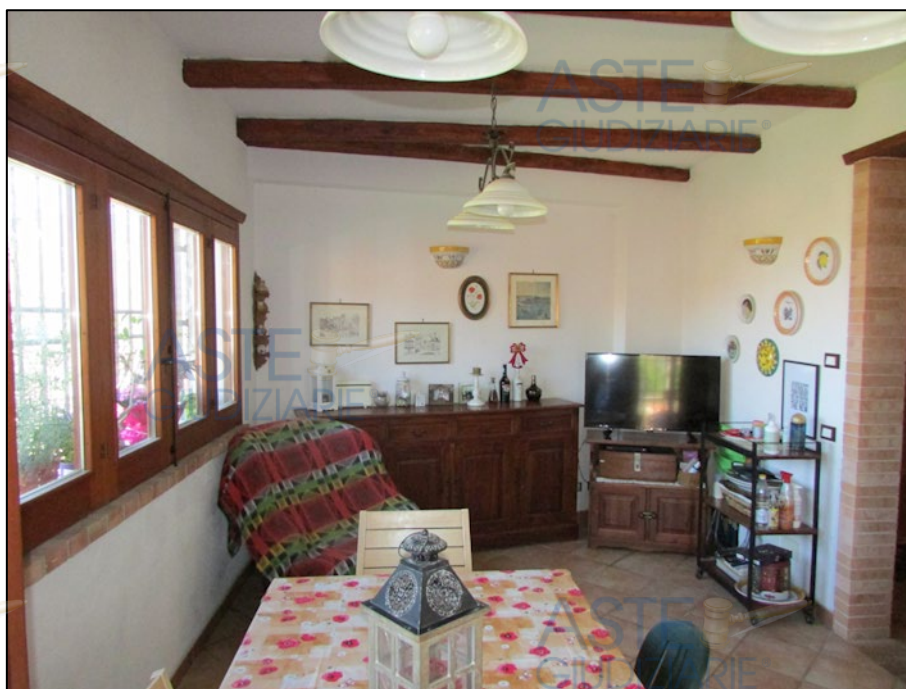
Figura 9: Fotogramma del vano soggiorno ("Soggiorno 2" in planimetria) sul lato est del piano terra

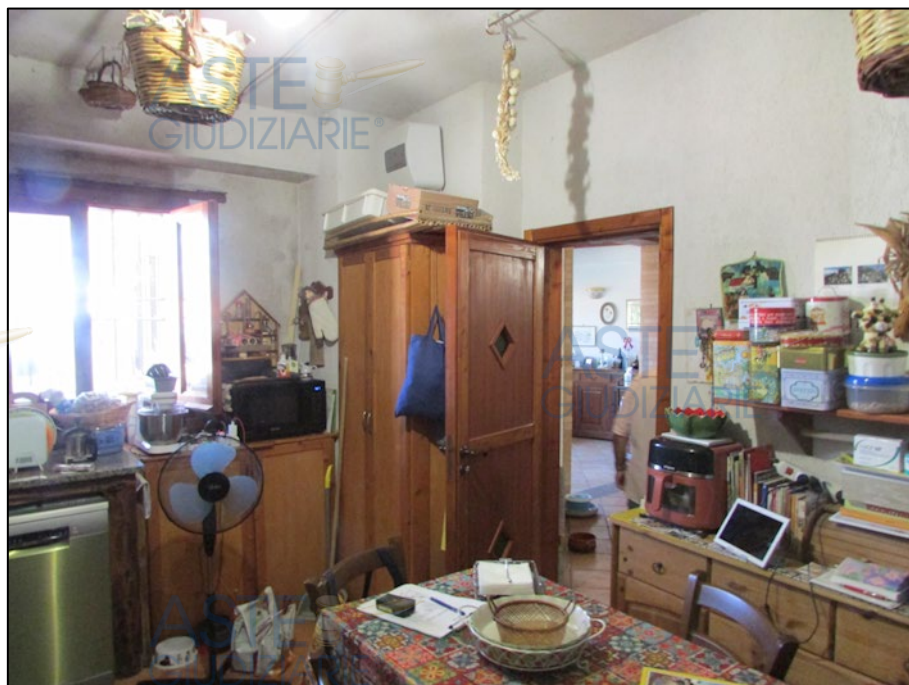
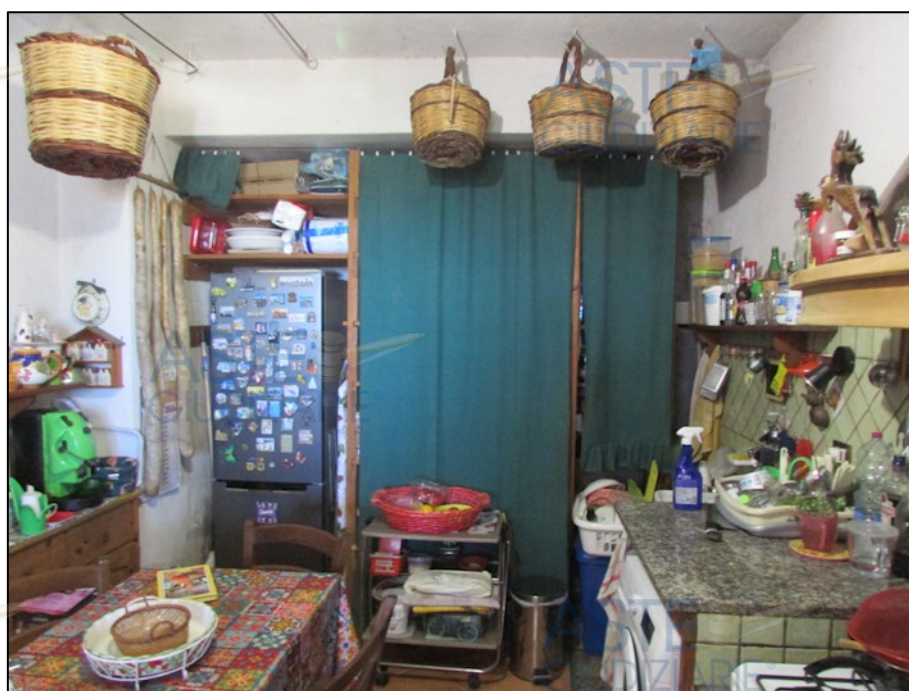
**Figura 12:** Inquadrature della cucina (ex sub 4) sul lato nord del piano terra dell'unità immobiliare

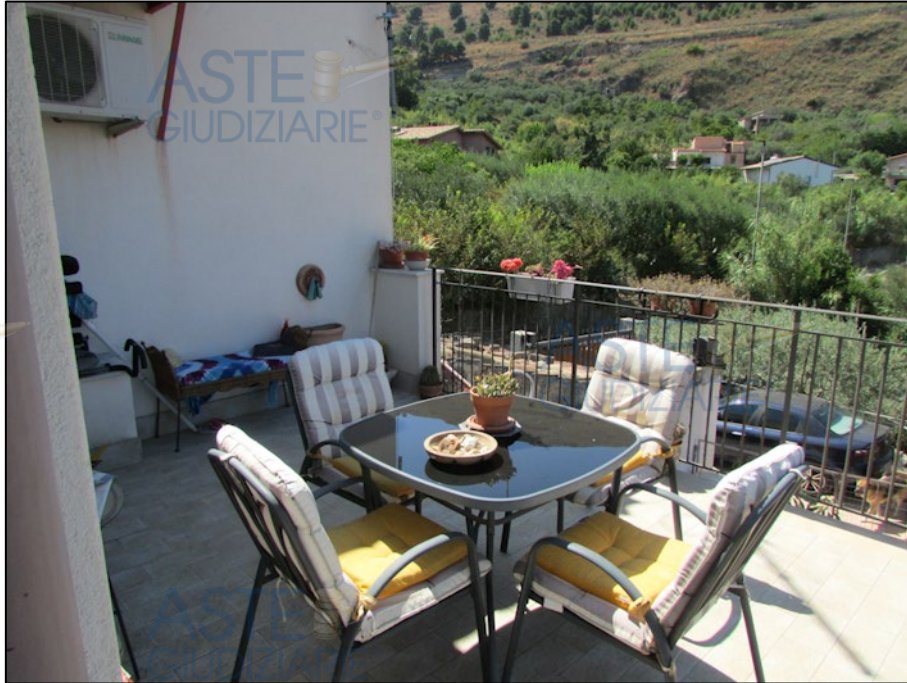
**Figura 19:** Inquadratura del terrazzo sul lato est del primo piano dell'unità immobiliare

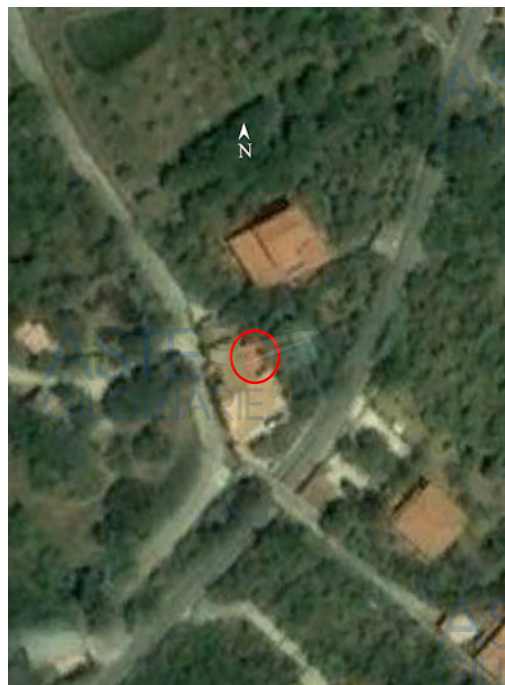
**Figura 26:** Ortofoto dei luoghi tratte da Google Earth™, datate: (a) 03/2005; (b) 06/2007; (c) 06/2016; (d) 04/2017.  
Nel cerchio rosso è indicata la posizione dell'ampliamento

Il corpo di fabbrica in ampliamento, per tipologia e caratteristiche costruttive, appare databile successivamente alla metà degli anni 2000. In particolare dal confronto tra ortofoto storiche tratte da Google Earth™ (si veda la figura seguente) si evince che tale porzione di immobile risultava totalmente assente fino al marzo del 2005, iniziando ad essere edificata successivamente e comparendo, almeno per le strutture di base, nell'ortofoto del giugno 2007. L'ampliamento è stato completato tra il giugno 2016 e l'aprile 2017, assumendo la configurazione attuale rappresentata nell'ortofoto di *Figura 23(b)*. La tettoia nel cortile, per le sue ridotte dimensioni e scarsa visibilità dall'alto, risulta più difficile da datare con precisione, ma per caratteristiche costruttive può collocarsi anche essa successivamente al 2000.
