ASTE GIUDIZIARIE®  
RELAZIONE DI STIMA

*Piena ed intera proprietà 1/1 di appartamento sito in Carini (PA),  
Via Cervino n. 7 (gia' n. 2), interno 1, piano primo, distinto al C.F.  
al fg. 31, p.lla 1683 sub.7*

TRIBUNALE DI PALERMO

LOTTO 1

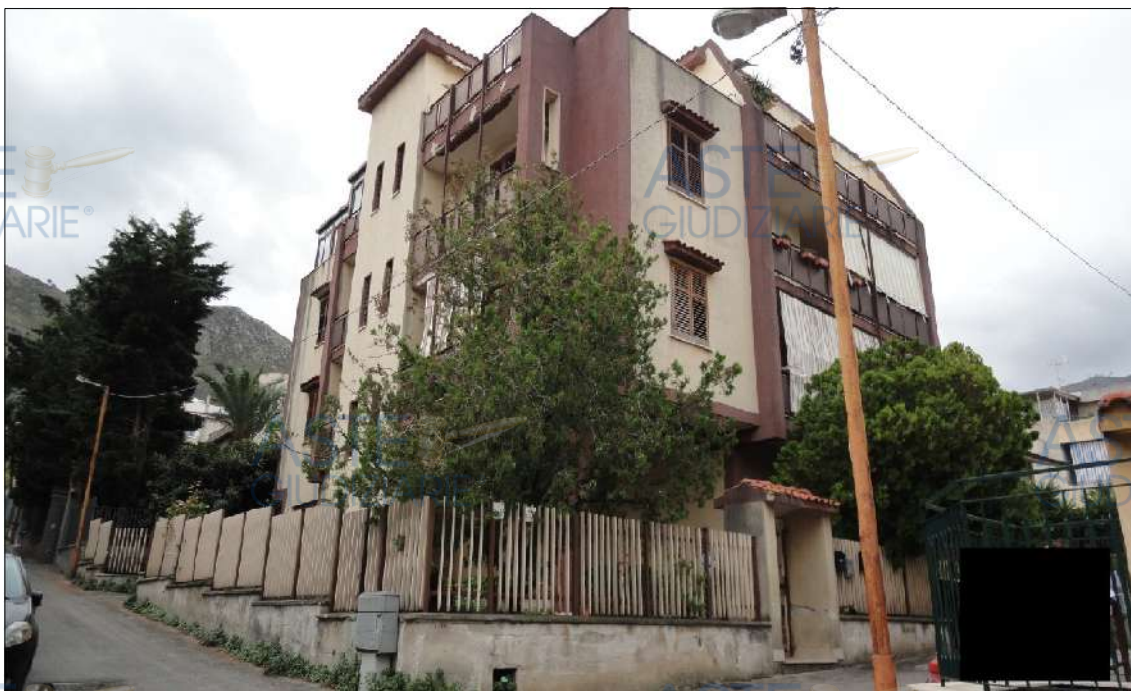
Veduta da via Cervino del fabbricato di cui fa parte l'immobile pignorato

Descrizione del fabbricato – Il corpo di fabbrica, costituito da quattro elevazioni fuori terra, è stato realizzato con struttura portante in calcestruzzo di cemento armato, solai latero-cementizi e copertura piana e possiede caratteristiche costruttive nella norma in relazione alla tipologia edilizia e all'epoca di costruzione.

I prospetti sono rifiniti con intonaco tipo Li Vigni a coloritura chiara con l'inserimento di parti in tinta scura a contrasto e i parapetti dei balconi recano ringhiere in ferro verniciato con lastre di vetro retinato. Lo stato di conservazione del fabbricato è nel complesso discreto. Si rilevano macchie e segni di ruscamenti dovuti all'acqua piovana ed alcune parti degradate con distacco d'intonaco concentrate in particolare nei sottobalconi (foto 21), nelle parti basamentali del fabbricato ed in corrispondenza del muretto di recinzione perimetrale (foto 2).
