ASTE GIUDIZIARIE®  
TRIBUNALE DI PALERMO  
SEZIONE SESTA CIVILE - ESECUZIONI IMMOBILIARI  
N. R. G. ES. 696/2013 + 318/2021

ASTE GIUDIZIARIE®  
RELAZIONE DI STIMA

*Piena e intera proprietà (1/1) di appartamento (cat. A/2) sito in Carini (PA), via Cervino n. 7 (già n. 2), piano terzo, interno 3, distinto al C. F. al fg. 31 p.lla 1683 sub 9 (**bene n. 48** dell'atto di pignoramento)*

**LOTTO 16**

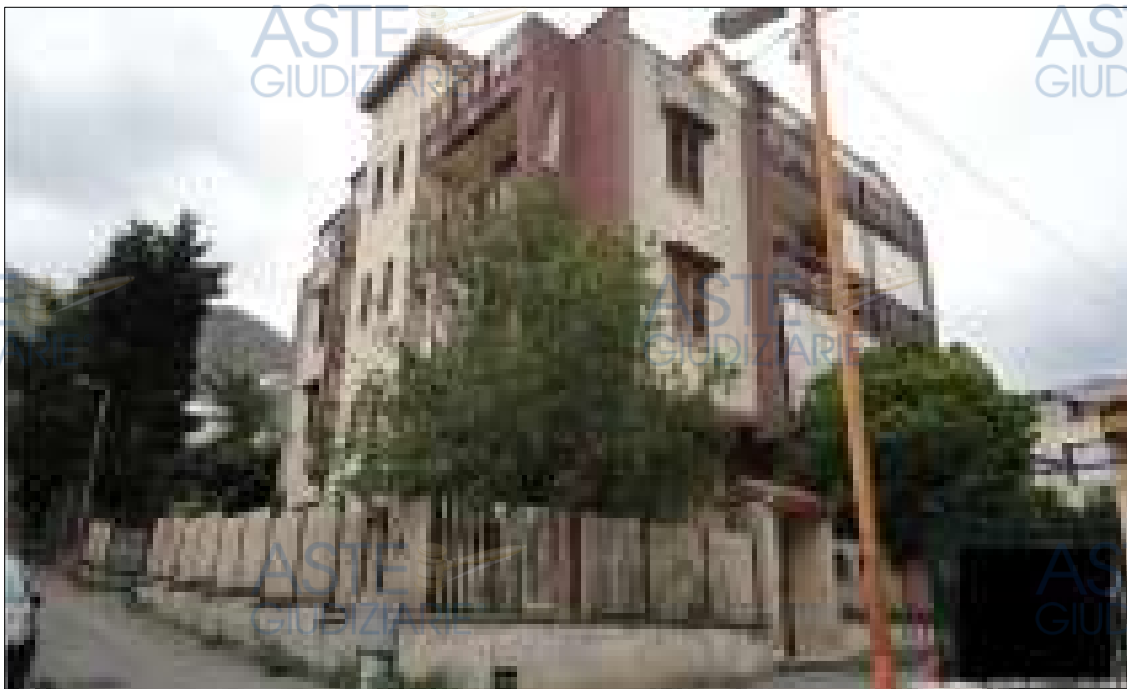
**Descrizione della zona** – L'immobile oggetto dell'atto di pignoramento fa parte di un fabbricato (v. documentazione fotografica in Allegato 6: foto 1) risalente agli anni '80, ubicato a Carini, ai margini del centro storico (Piazza Duomo raggiungibile in 10 minuti a piedi), in una zona caratterizzata per lo più da interventi edilizi a prevalente destinazione residenziale e da tessuto urbano di tipo elencate nella parte più vicina al centro, ben collegata anche alle altre aree della città e buoni risultano i servizi alla residenza e le attività commerciali.

*Veduta da via Cervino all'angolo con via Appennini del fabbricato di cui fa parte l'immobile pignorato*

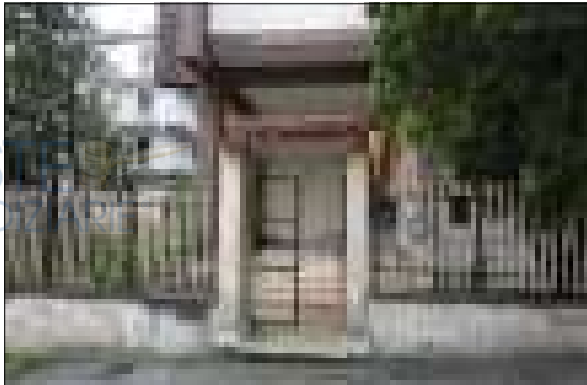
**Accessi** – Al fabbricato si accede da Via Cervino, attraverso un portone in ferro contraddistinto dal civ. 7 (foto 2) che immette in un'area esterna condominiale;

*Accesso al fabbricato civ. 7*

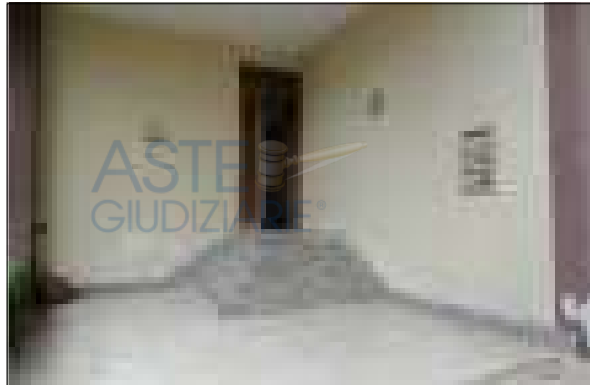
*Atrio coperto d'ingresso al vano scala*

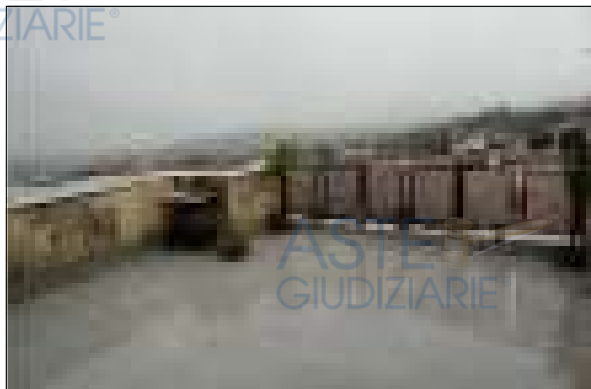
- due terrazzi, di cui uno comunicante con la cucina e prospettante su Via Cervino e Via Appennini (foto 17), l'altro, accessibile dal disimpegno della zona notte dell'appartamento, si affaccia su via Appennini e sulla corte laterale di pertinenza di un immobile di piano terra (foto 18-19); quest'ultimo terrazzo, attualmente, si presenta interamente chiuso a veranda con infissi in alluminio e vetri, copertura in lamiera e controsoffitto in cartongesso, e in esso è stato realizzato un piccolo locale adibito a lavanderia (foto 20-21).

*Terrazzo 1*

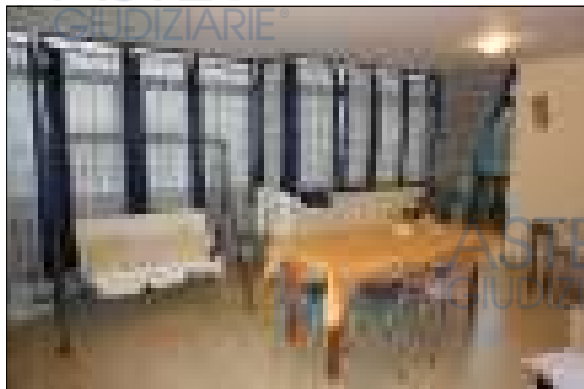
*Terrazzo 2*

**Stato di manutenzione** – L'unità abitativa, all'atto del sopralluogo, risultava nel complesso in buono stato di conservazione ad eccezione del degrado (macchie, efflorescenze) rilevato sul controsoffitto della veranda (di cui si prevede la demolizione) causato da infiltrazioni provenienti dalla copertura in lamiera (foto 22); altresì sul muro della lavanderia, in corrispondenza dell'infisso esterno (foto 23), si riscontrano ammaloramenti dovuti ad infiltrazioni.
