ASTE GIUDIZIARIE®  
TRIBUNALE DI PALERMO  
SEZIONE SESTA CIVILE - ESECUZIONI IMMOBILIARI  
N. R. G. ES. 696/2013 + 318/2021

ASTE GIUDIZIARIE®  
RELAZIONE DI STIMA

ASTE GIUDIZIARIE®  
LOTTO 14

*Piena e intera proprietà (1/1) di villetta (cat. A/7) sita in Carini (PA), C.da Manostalla, oggi via Torretta n. 82, piano terra, distinto al C. F. al fg. 27 p.lla 65 (bene n. 42 dell'atto di pignoramento)*

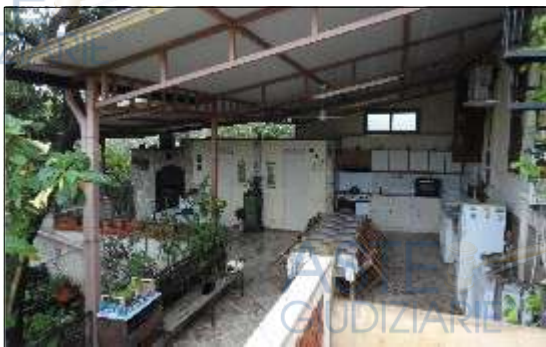
*Tettoia retrostante*

Relativamente alla tettoia eretta nella corte retrostante, adiacente al fabbricato, coprente una superficie pari a circa mq 70,00, considerato che trattasi di struttura precaria e ricadente su area privata retrostante, detta realizzazione è riconducibile alla casistica delle “*opere interne*”, per la quale, in applicazione dell'art. 20 della L.R.S. n. 4/2003, la normativa prevede, contestualmente all'inizio dei lavori, la presentazione presso l'autorità comunale di una relazione a firma di un professionista abilitato alla progettazione, che asseveri le opere da compiersi ed il rispetto delle norme di sicurezza, urbanistiche ed igienico-sanitarie vigenti, unitamente al versamento, a favore del comune, di una somma in denaro pari a cinquanta euro (art. 20 comma 2) per ogni metro quadrato di superficie sottoposta a chiusura con struttura precaria; la superficie non dovrà essere superiore a metri quadrati 50 (art. 20 comma 1). In caso di mancata presentazione della relazione all'inizio dei lavori, le disposizioni anzidette sono applicabili anche per la regolarizzazione di opere della stessa tipologia già realizzate (art. 20 comma 5). Le tettoie occorre che siano realizzate con strutture precarie, sempreché ricadenti su

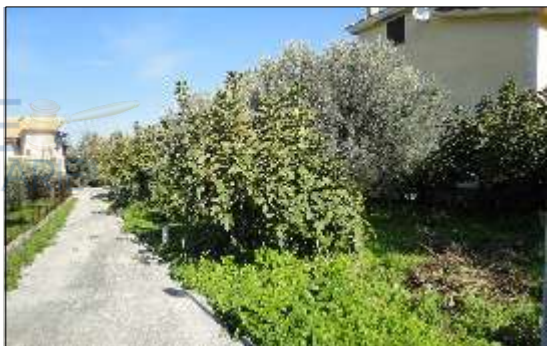
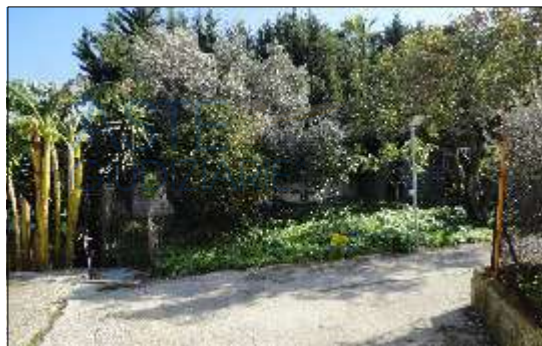
La p.lla 368, confinante con la p.lla 65 (v. estratto di mappa in All. 8), separata da quest'ultima da paletti e rete metallica su sottostante muretto basso, presenta una giacitura pianeggiante ed un'estensione pari a mq 569,00. Come la p.lla 65, ha forma rettangolare allungata, risulta incolta, caratterizzata da vegetazione spontanea e da alberi da frutto disposti in modo irregolare, tra cui qualche ulivo (v.

documentazione fotografica in Allegato 11: foto 3-4). E' dotata di approvvigionamento idrico e, lungo un lato longitudinale, quello a confine con la stradella privata carrabile con accesso da via Torretta, si presenta in gran parte priva di recinzione.

*Vedute del terreno p.lla 368 dalla stradella*

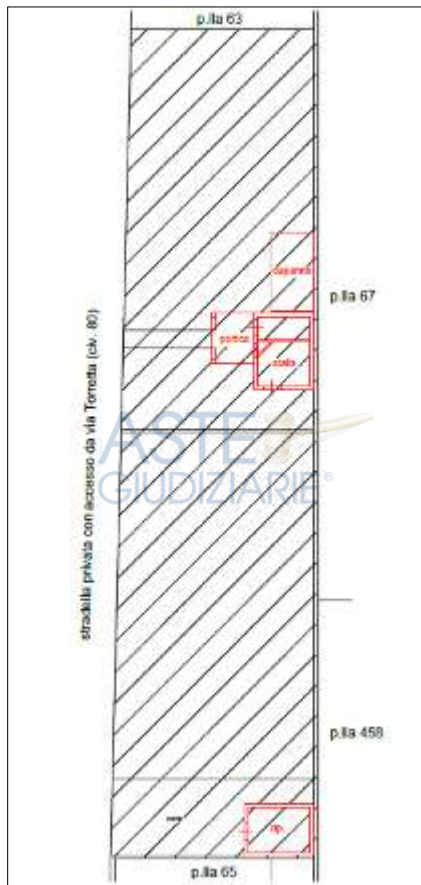
Riguardo al terreno p.lla 368 (bene n. 54), per quanto si è potuto constatare sui luoghi, si può affermare che vi è rispondenza tra quanto rappresentato nell'estratto di mappa e quanto visionato, a meno dei volumi abusivi in esso rilevati, insistenti sulla p.lla pignorata (v. Allegato 16: schema planimetrico generale dello stato di

fatto della p.lla 368 con l'indicazione delle difformità catastali corrispondenti alle difformità urbanistico-edilizie), che andranno demoliti (v. paragrafo “*QUESITO N. 6*” della presente relazione) e consistenti in due corpi in muratura, uno destinato a ripostiglio, l'altro a stalla, e in un capanno in lamiera. Inoltre, come prima accennato, occorrerà provvedere alla correzione dei passaggi catastali, con l'indicazione sia degli intestatari che delle relative quote di proprietà, sulla base dei titoli di provenienza dell'immobile. I costi, per la variazione catastale, comprensivi di competenze tecniche ed imposte catastali, ammontano a circa € 500,00 e andranno detratti dal valore di stima.

*Stato di fatto della p.lla 368 con l'indicazione delle difformità catastali ed urbanistico-edilizie*
