ASTE GIUDIZIARIE®  
RELAZIONE DI STIMA

ASTE GIUDIZIARIE®  
LOTTO 3

*Piena ed intera proprietà 1/1 di autorimessa sita in Carini (PA), Via Appennini n. 3 (altro accesso da Via Cervino n. 7), piano terra, distinto al C. F. al fg. 31 p.lla 1683 sub. 4 e sub. 5*

ASTE GIUDIZIARIE®  
Arch. Maria Elisa Giammona  
Via Sammartino 118 – 90141 Palermo  
mariaelisagiammona@libero.it  
mariaelis.giammona@archiworldpec.it

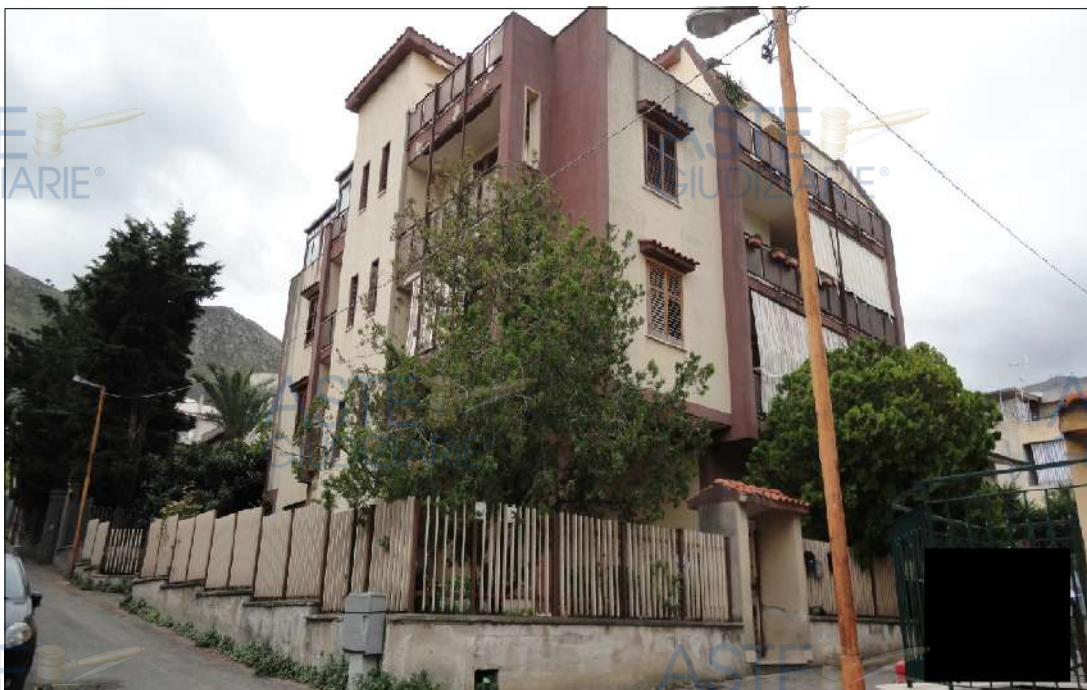
Descrizione della zona – L'immobile oggetto dell'atto di pignoramento fa parte di un fabbricato risalente agli anni '80 (foto 1-2 in Allegato 8), ubicato a Carini, in zona semicentrale caratterizzata per lo più da interventi edilizi a prevalente destinazione residenziale e da tessuto urbano di tipo elencato nella parte più vicina al centro. La zona è ben collegata alle altre aree della città e buoni risultano i servizi alla residenza e le attività commerciali.

Veduta da via Cervino del fabbricato di cui fa parte l'immobile pignorato

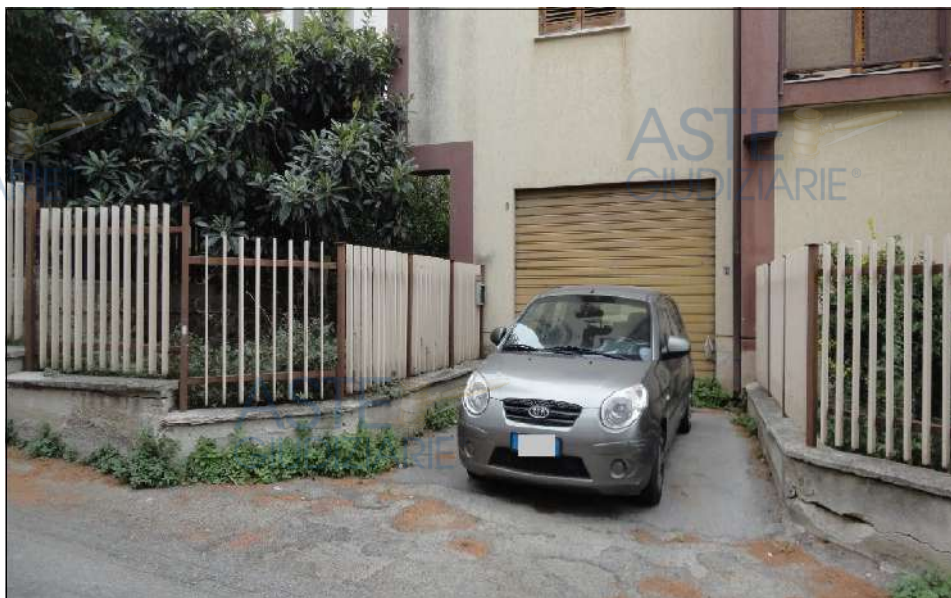
Accessi – L'unità immobiliare pignorata presenta sia un accesso carrabile contraddistinto dal civ. 3 di Via Appennini (foto 3 in Allegato 8) sia un ingresso dal vano scala dell'edificio di cui fa parte, con accesso dal civ. 7 di Via Cervino (foto 4-5).

Accesso carrabile da Via Appennini civ. 3

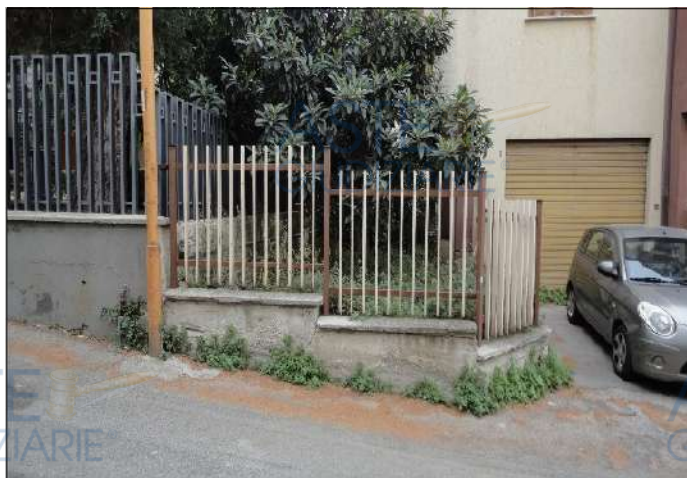
Corte di pertinenza (da via Appennini)

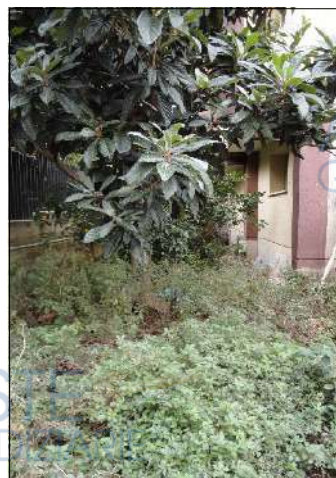
Corte di pertinenza

un'area di pertinenza individuata dal sub 5 chiusa da un muretto con soprastante inferriata (foto 14-15) ed accessibile unicamente dall'interno dell'unità immobiliare mediante un portoncino d'ingresso. Una porzione residua di tale area, senza recinzioni che la delimitano, risulta posta tra l'ingresso carrabile e la via Appennini.
