**RELAZIONE DI STIMA**

**LOTTO 15**

*Piena e intera proprietà (1/1) di appartamento (cat. A/2) sita in Carini (PA), strada privata Ruffino, oggi via Cagliari n. 3, piano primo, interno 2, distinto al C. F. al fg. 31 p.lla 1362 sub 7 (bene n. 43 dell'atto di pignoramento)*

*Piena e intera proprietà (1/1) di vano di deposito (cat. C/2) sito in Carini (PA), strada privata Ruffino, oggi via Cagliari n. 3, piano quarto, distinto al C. F. al fg. 31 p.lla 1362 sub 16 (bene n. 44 dell'atto di pignoramento)*

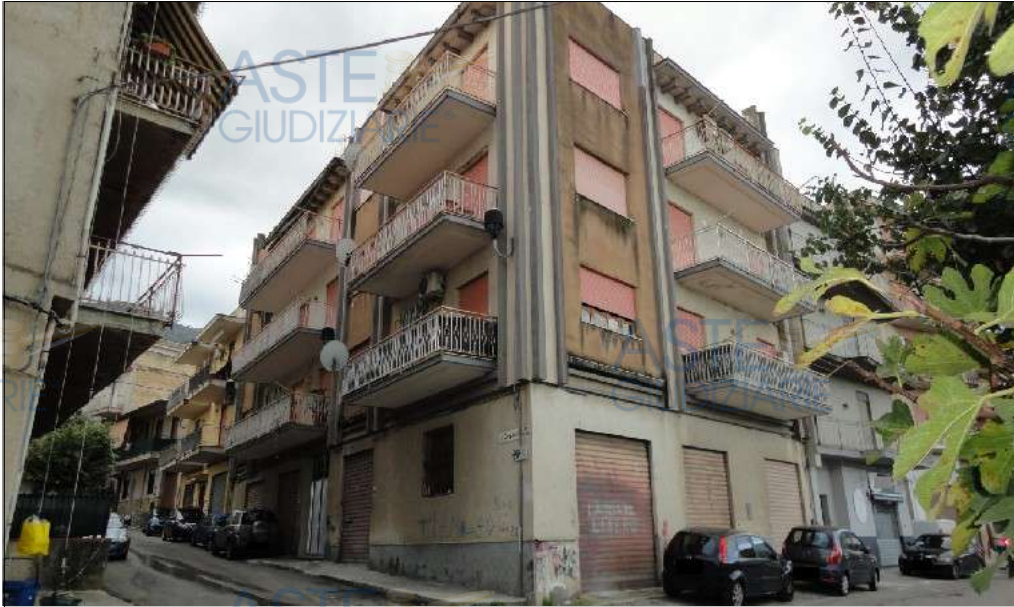
*Veduta da via Torretta del fabbricato di cui fanno parte gli immobili pignorato*

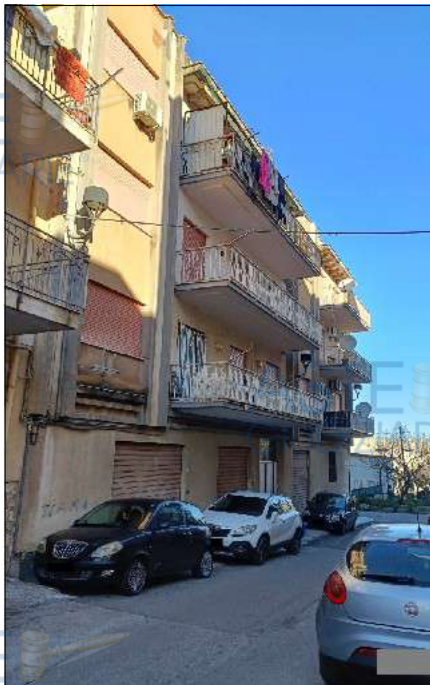
*Veduta del fabbricato da Via Cagliari*

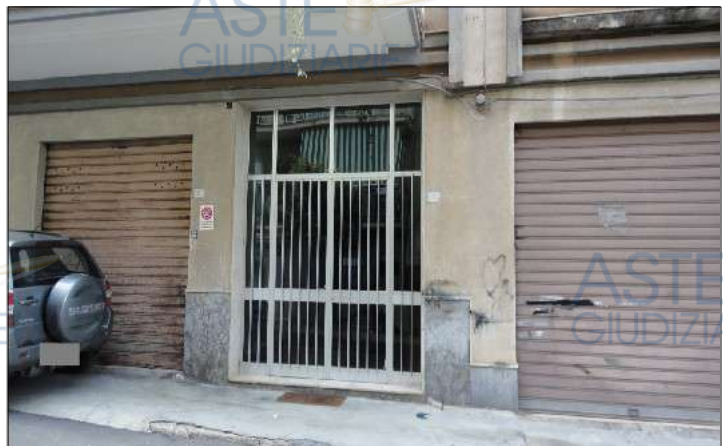
*Portone d'ingresso contraddistinto dal civ. 3*

Accessi – Al fabbricato (v. documentazione fotografica in Allegato 8: foto 1-2-3) si accede da Via Cagliari, attraverso un portone a due ante in alluminio e vetri contraddistinto dal civ. 3 (foto 4). Attraversato l'androne pavimentato in marmo (foto 5) e superati alcuni gradini si raggiunge l'attiguo vano scala, da cui si diparte la rampa di scale che serve verticalmente lo stabile privo di ascensore. L'unità abitativa in oggetto è ubicata al piano primo, interno 2, salendo dalla rampa di scale a destra (foto 6), mentre il piccolo vano di deposito si trova al piano quarto, salendo le scale a destra (foto 19-20), ultima porta entrando in uno vano condominiale di disimpegno (foto 21); da quest'ultimo si accede al terrazzo di copertura condominiale (foto 23-24).

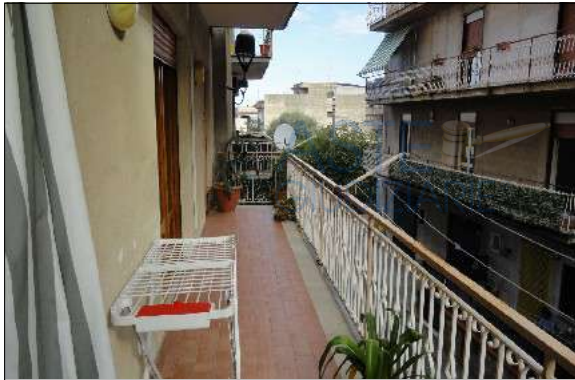
Balcone

- un balcone prospettante sulla via Cagliari e comunicante con la cucina ed il soggiorno (foto 17);
- un terrazzo posto sul retro dello stabile, comunicante con il pranzo e dotato di punto acqua con piletta (foto 18).

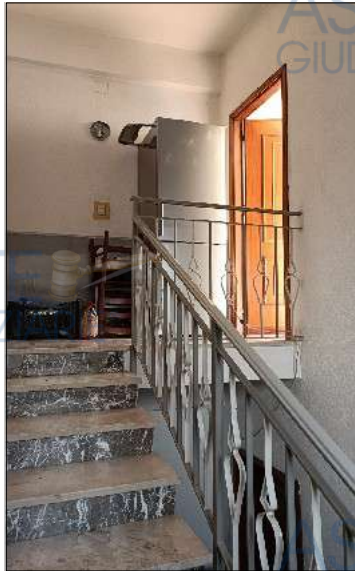
Stato di manutenzione □ Il locale, all'atto del sopralluogo ingombrato da oggetti di vario tipo, da quanto è stato possibile accertare, risulta in discreto stato di conservazione.

*Ingresso dal vano scala*

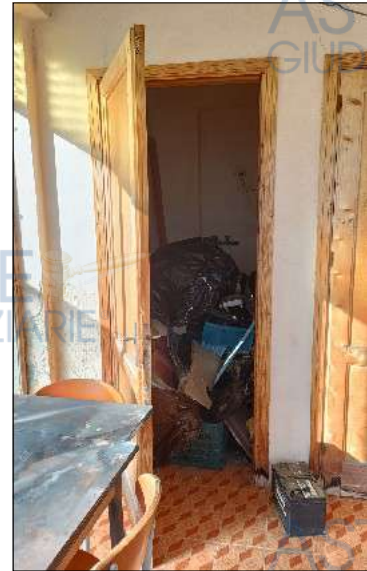
*Vano di deposito*
