TRIBUNALE DI PALERMO
SEZIONE VI - ESECUZIONI IMMOBILIARI

Esecuzione Immobiliare R.G.Es. 71/2024

PERIZIA DI STIMA IMMOBILIARE
LOTTO DUE

QUOTA PARI AD 1/4 APPARTAMENTO SITO IN PALERMO,
VIA ARCIVESCOVO ALFANO N.38, IN CATASTO AL FG.64, P.LLA 429 SUB 6

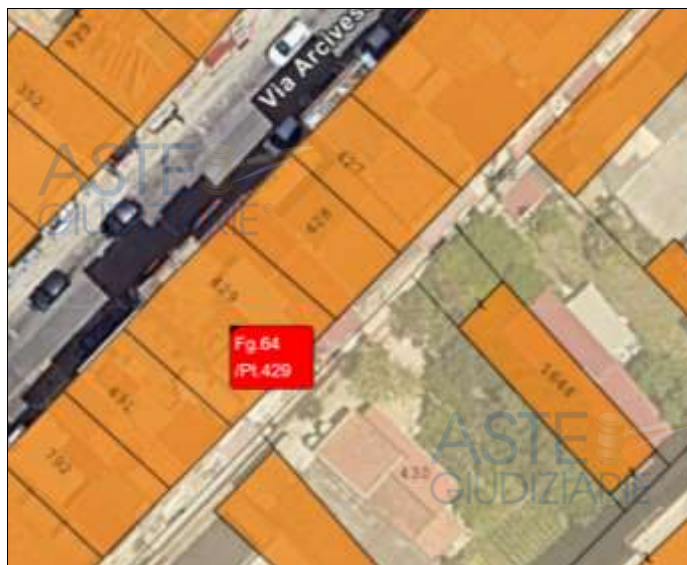
Sovrapposizione ortofoto attuale e mappa
catastale tratta da Stimatrix forMaps

Ai fini dell'esatta individuazione dell'immobile oggetto del pignoramento si è effettuato un raffronto tra una ortofoto satellitare attuale e la mappa catastale con l'ausilio del portale Stimatrix forMaps (**All. 5**), riscontrando la corrispondenza tra quanto pignorato e la situazione reale dei luoghi.

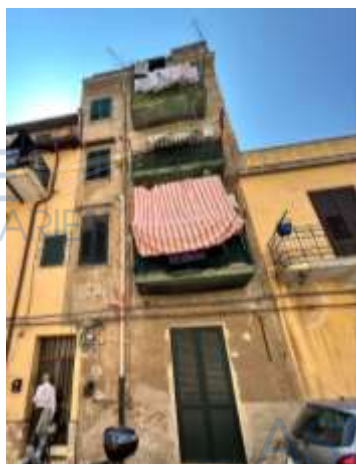
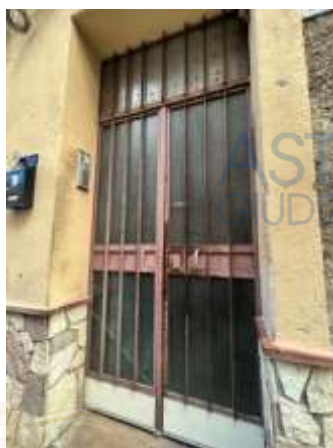
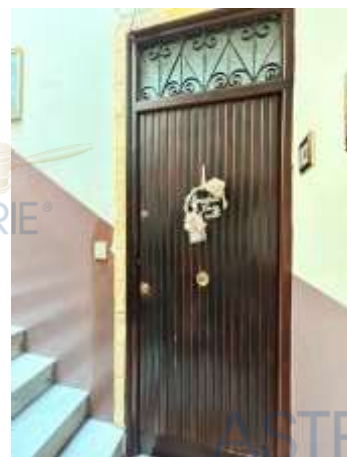
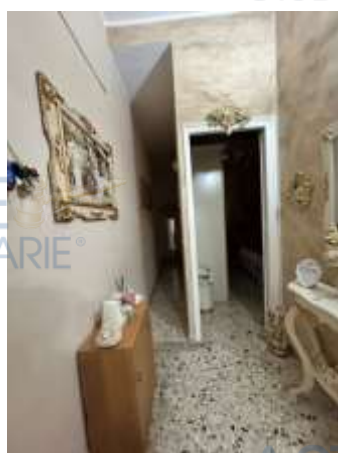
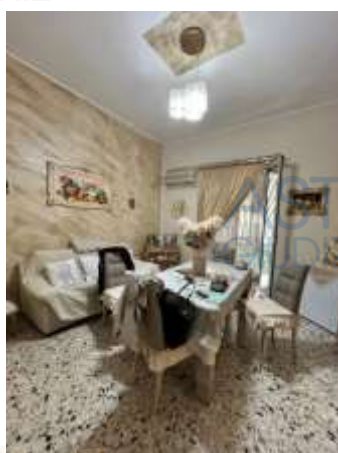
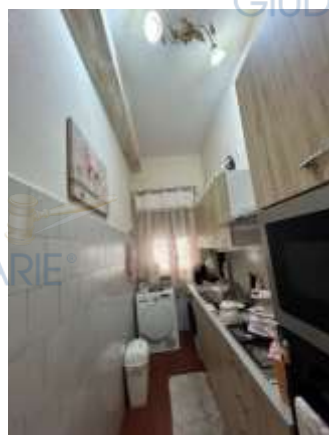
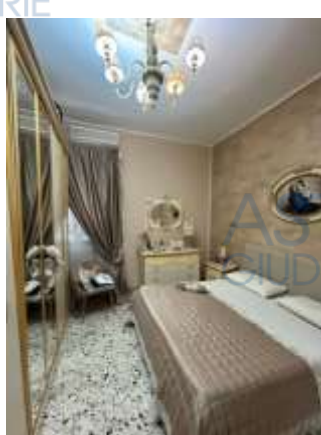
Condizioni di manutenzione dell'immobile e degli impianti :l'unità immobiliare è in buone condizioni di manutenzione eccetto che presenta evidenti fenomeni di degradi dovute a infiltrazioni d'acqua sull'intradosso del balcone protetto con rete di sicurezza.
