TRIBUNALE DI PALERMO
SEZIONE VI - ESECUZIONI IMMOBILIARI

Esecuzione Immobiliare R.G.Es. 71/2024

PERIZIA DI STIMA IMMOBILIARE
LOTTO TRE

QUOTA PARI AD 1/4 APPARTAMENTO SITO IN PALERMO,
VIA ARCIVESCOVO ALFANO N.38, IN CATASTO AL FG.64, P.LLA 429 SUB 7

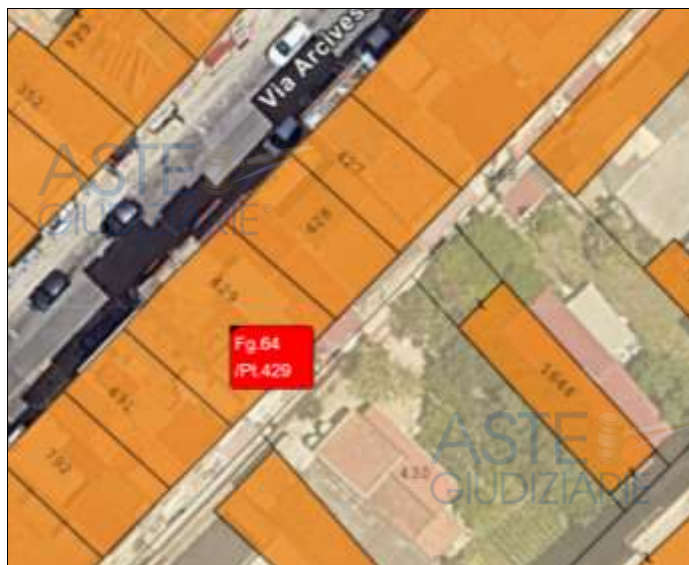
Sovrapposizione ortofoto attuale e mappa
catastale tratta da Stimatrix forMaps

Ai fini dell'esatta individuazione dell'immobile oggetto del pignoramento si è effettuato un raffronto tra una ortofoto satellitare attuale e la mappa catastale con l'ausilio del portale Stimatrix forMaps (**All. 5**), riscontrando la corrispondenza tra quanto pignorato e la situazione reale dei luoghi.

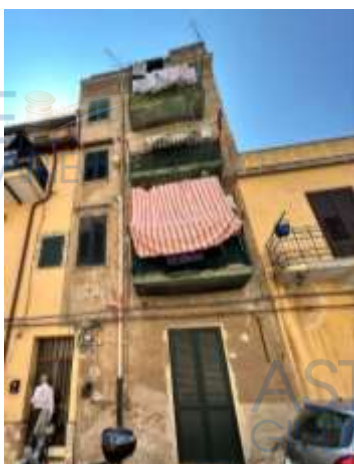
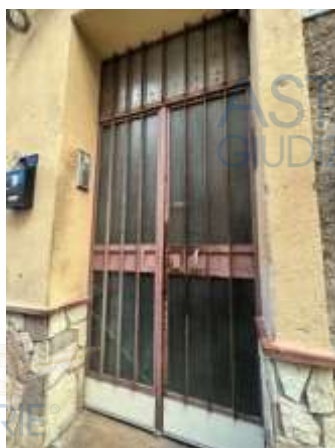
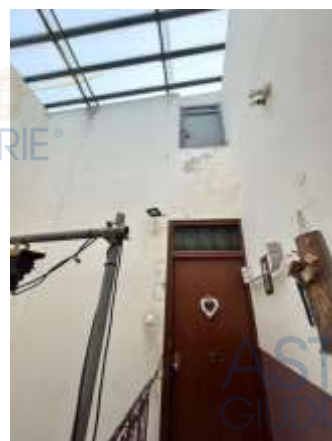
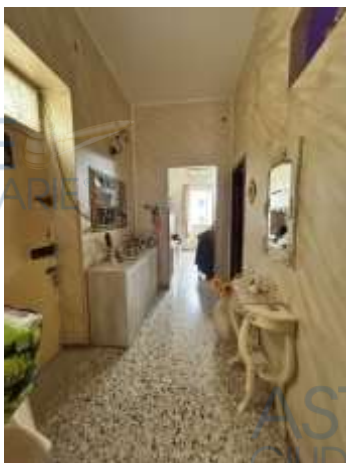
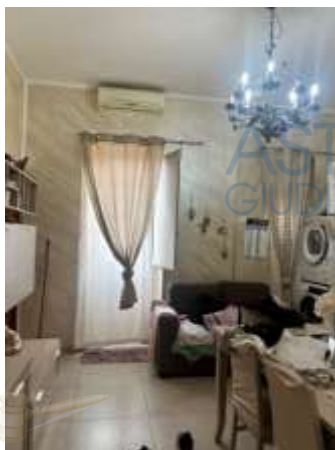
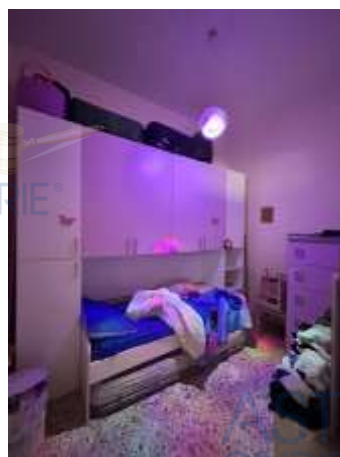
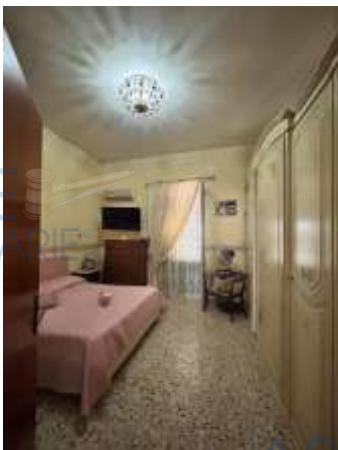
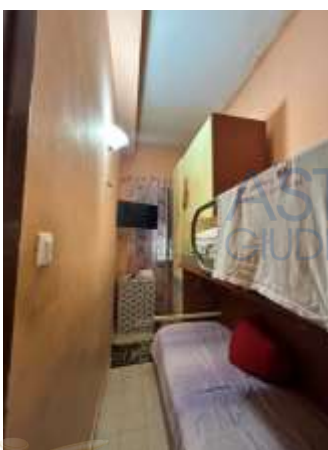
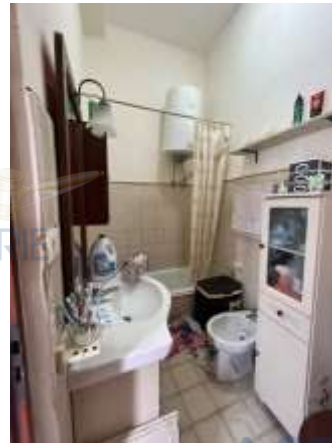
Condizioni di manutenzione dell'immobile e degli impianti :l'unità immobiliare è in buone condizioni di manutenzione eccetto che presenta evidenti fenomeni di degradi dovute a infiltrazioni d'acqua sull'intradosso del balcone protetto con rete di sicurezza e su intradosso della cameretta sul prospetto principale.

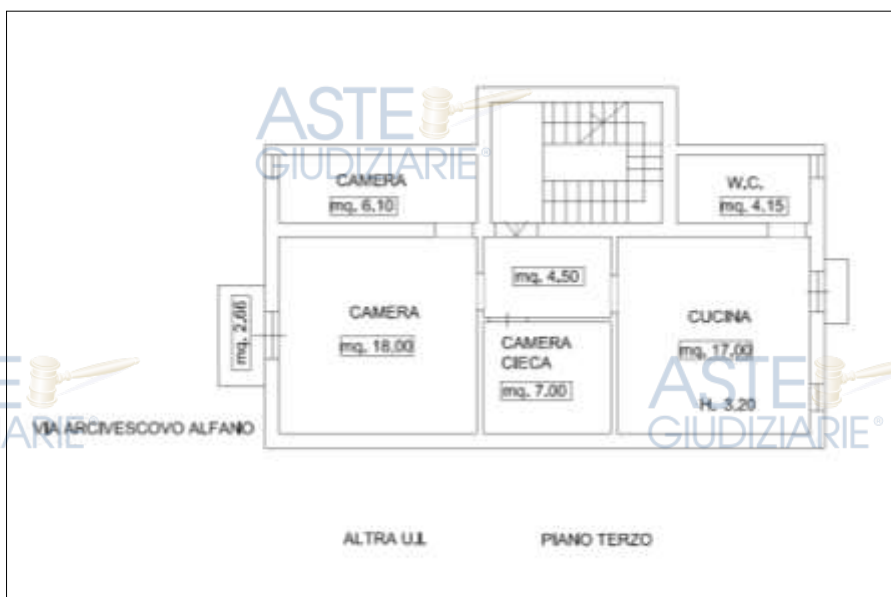
Planimetria di rilievo dello stato reale dei luoghi

Superficie utile interna: mq.56.75 in ct.mq.57, 00

Superficie commerciale: (mq.70,00+balconi 2.20+0.66 *0.30)= mq 70.80 in ct mq

Altezza utile interna: 3.20 ml
