Esecuzione Immobiliare R.G.Es. 71/2024

PERIZIA DI STIMA IMMOBILIARE

LOTTO SEI

QUOTA PARI AD 1/2 DELL'APPARTAMENTO  
SITO IN PALERMO, VIA LUIGI GALVANI N. 15

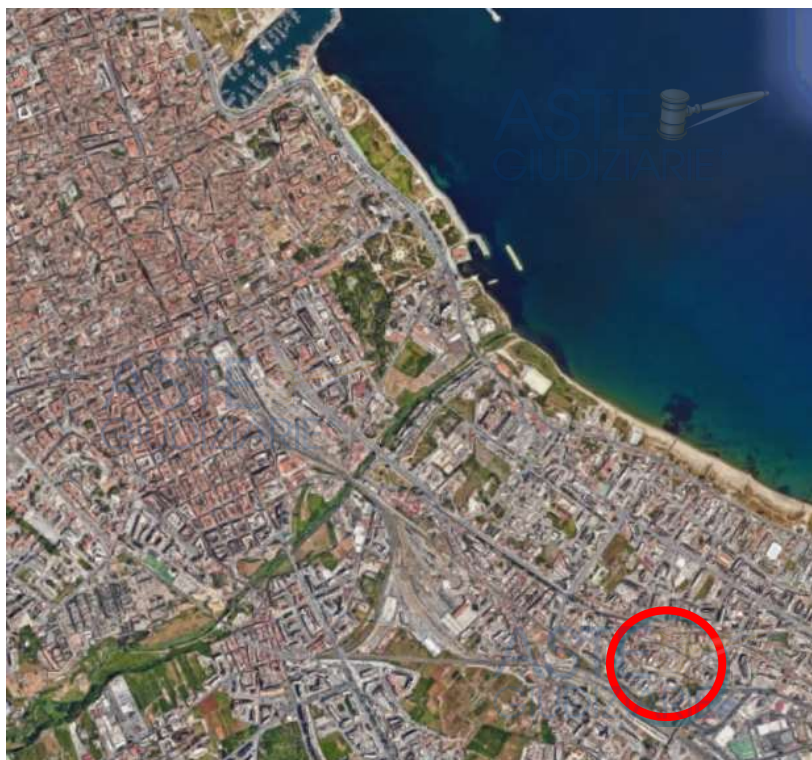
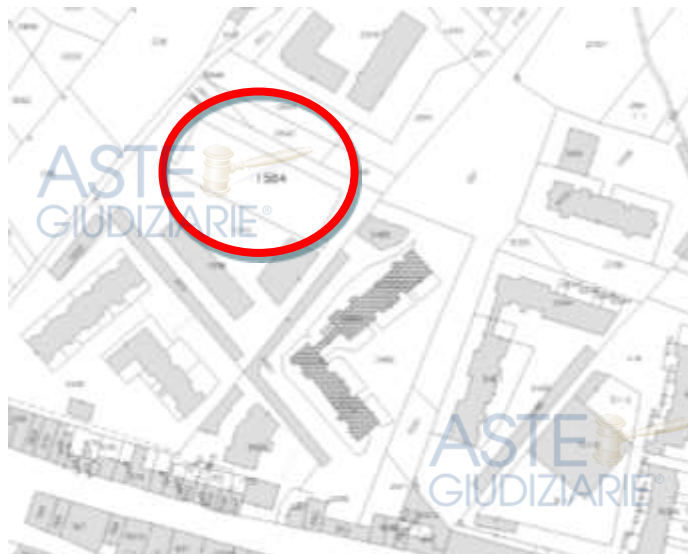
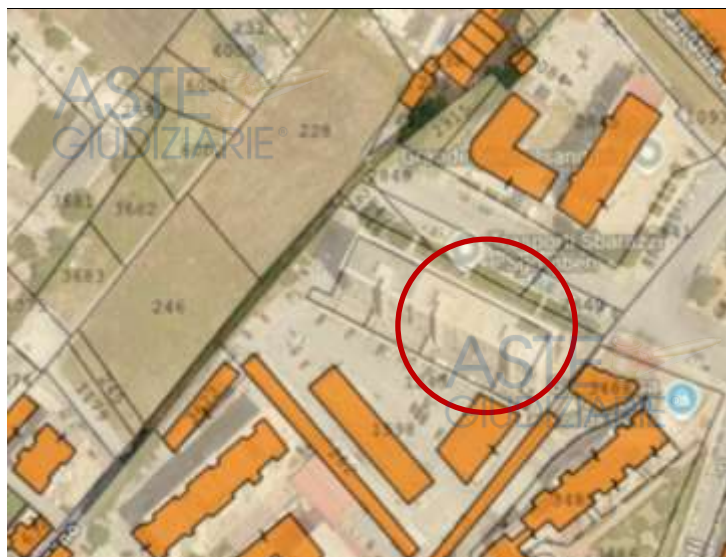
Si rileva che è stata riscontrata la non corrispondenza sull'estratto di mappa, infatti non risulta essere stata inserita in mappa, al catasto dei fabbricati l'intera p.la 254.

Ortofoto attuale

Estratto di mappa catastale

Sovrapposizione orto foto attuale e mappa  
catastale tratta da Stimatrix forMaps

**La planimetria catastale non** è conforme allo stato attuale per la veranda e per la diversa distribuzione interna. Inoltre sull'estratto di mappa non è stata inserita la p.lla del fabbricato, pertanto dovranno essere effettuati gli aggiornamenti al Catasto dei Fabbricati.

Per le suddette è necessario presentare le variazioni interne e l'aggiornamento per l'inserimento in mappa, al Catasto dei Fabbricati (Docfa) con un importo totale di **€.2000,00** comprensivo di spese tecniche e diritti di istruttoria.

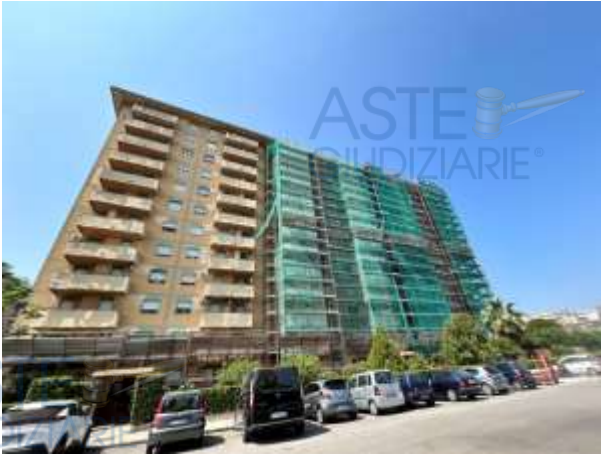
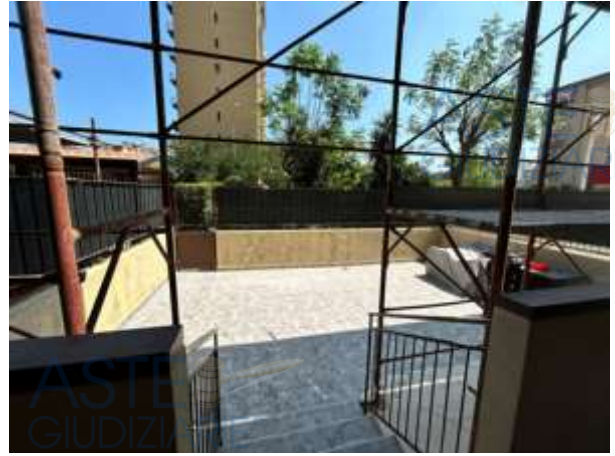
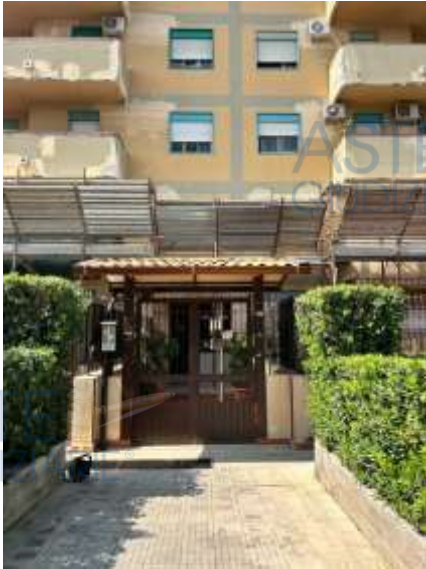
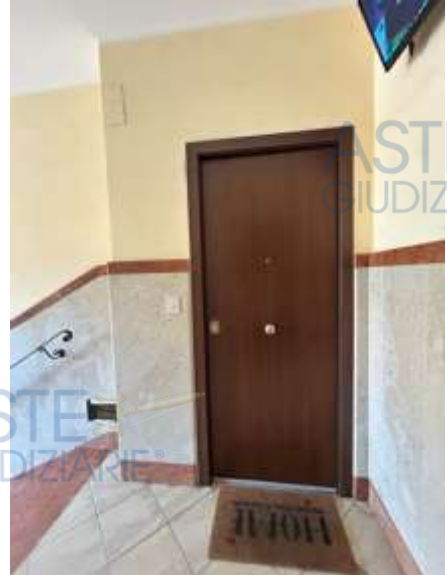
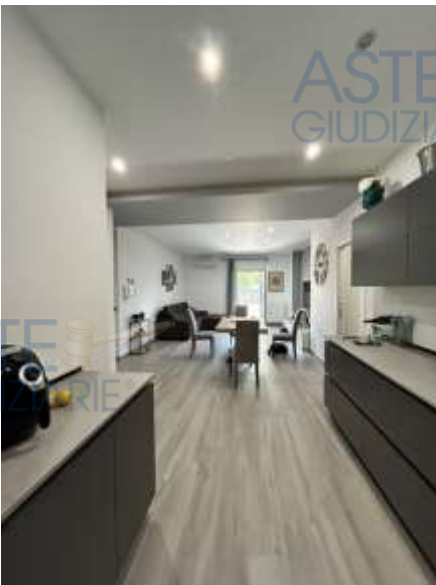
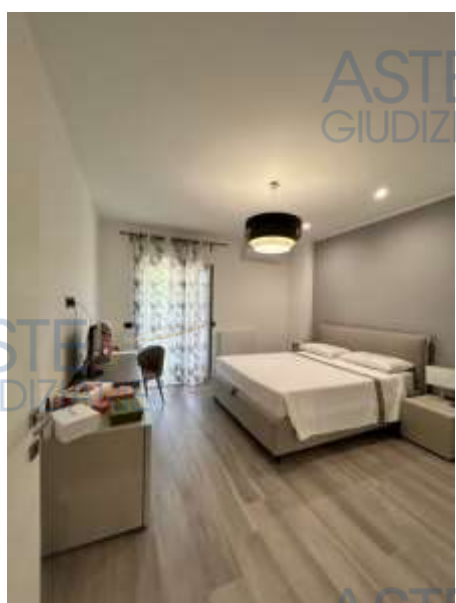
L'unità immobiliare è in buone condizioni di manutenzione.

Le pareti dell'appartamento sono intonacate e tinteggiate, i pavimenti sono con piastrelle di gres ceramico, il bagno è rivestito di ceramica, i soffitti sono protetti da controsoffitti e tinteggiati. I parapetti dei balconi sono muratura e ferro.

Gli infissi interni sono in legno, mentre le finestre sono in pvc protette da serrande, la porta d'ingresso è blindata rivestita in legno .

L'appartamento è munito di riscaldamento autonomo, gli impianti sono adeguati alla normativa vigente .
