**ESPROPRIAZIONE IMMOBILIARE R. Es. n. 72/2023**

**Oggetto: Consulenza Tecnica di Ufficio nell'Esecuzione  
Immobiliare R. Es. n. 72/2023**

**LOTTO n. 11**

*Box sito nel Comune di Palermo (PA) Via Carrabia n. 14 censito al  
N.C.E.U. al foglio 61 p.lla 1017 sub 13 di piano S1 - Cat. C/6*

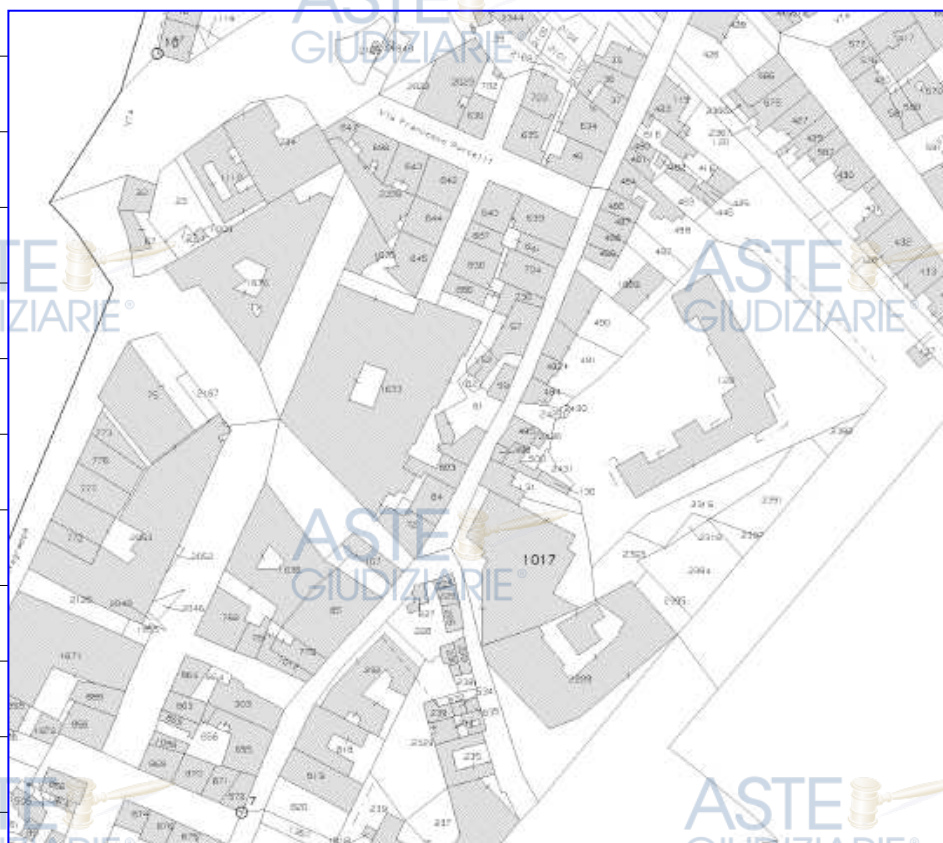
Estratto di Mappa del foglio 61 p.lla 1017

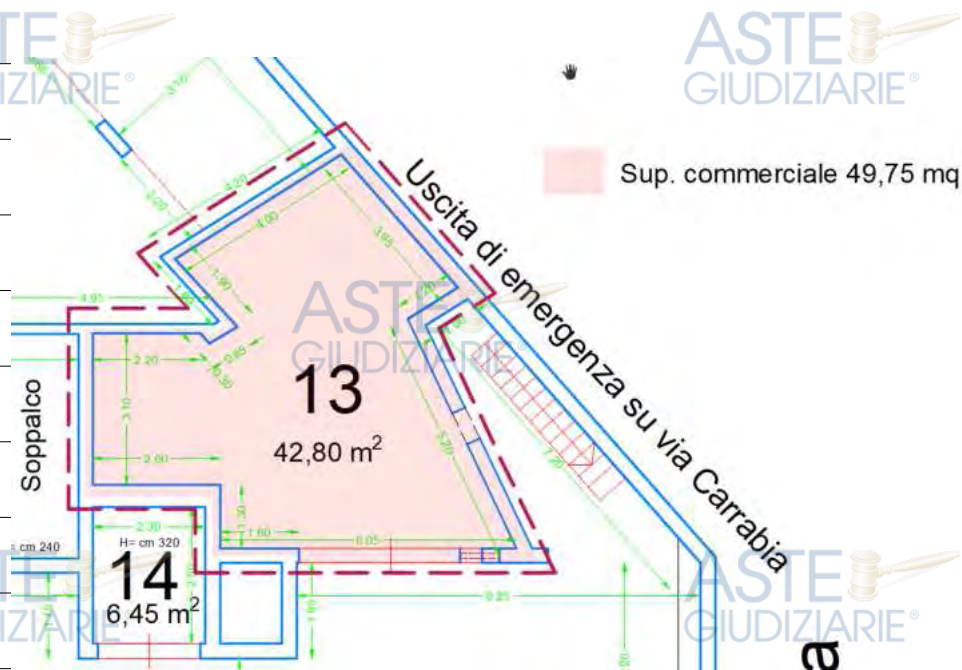
**Planimetria stato di fatto** (Cfr. allegato n. 04)

Nello specifico l'unità immobiliare risulta composta da un unico vano di forma irregolare - l'altezza interna del locale risulta di ml 4,70.

L'unità immobiliare ha una superficie commerciale di circa mq 49,75, calcolata sulla base delle indicazioni del D.P.R. 138/1998, di cui:

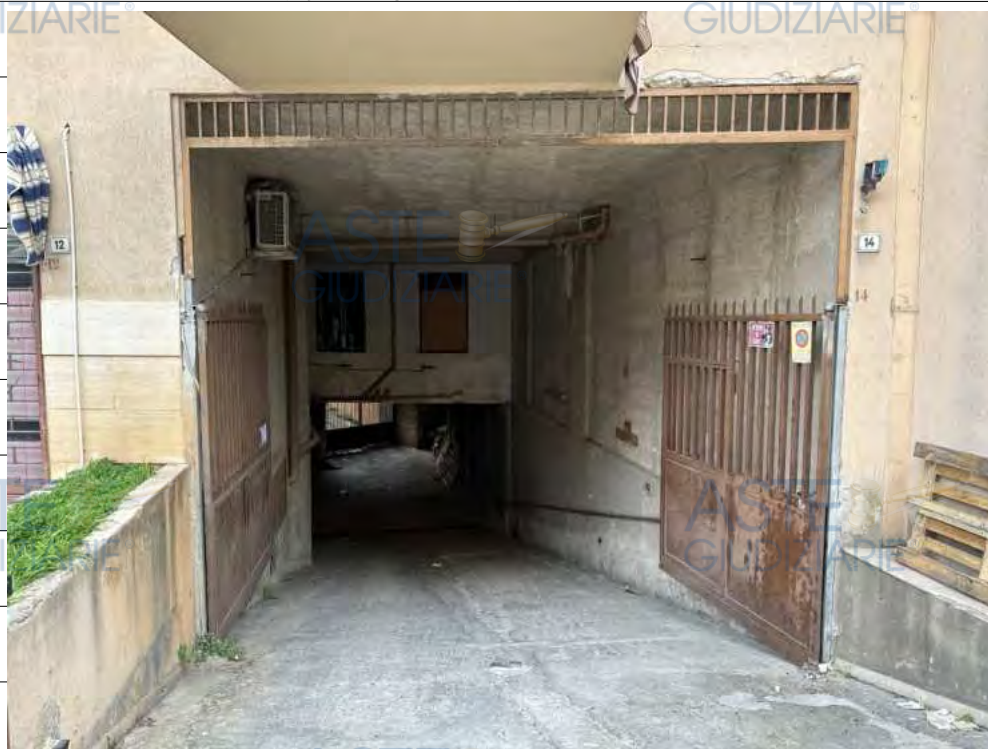
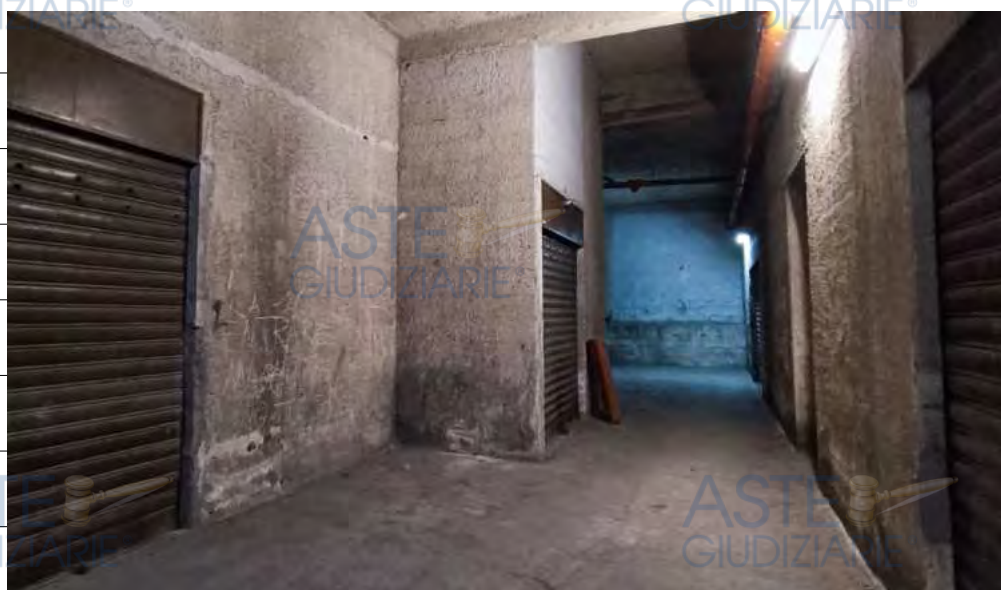
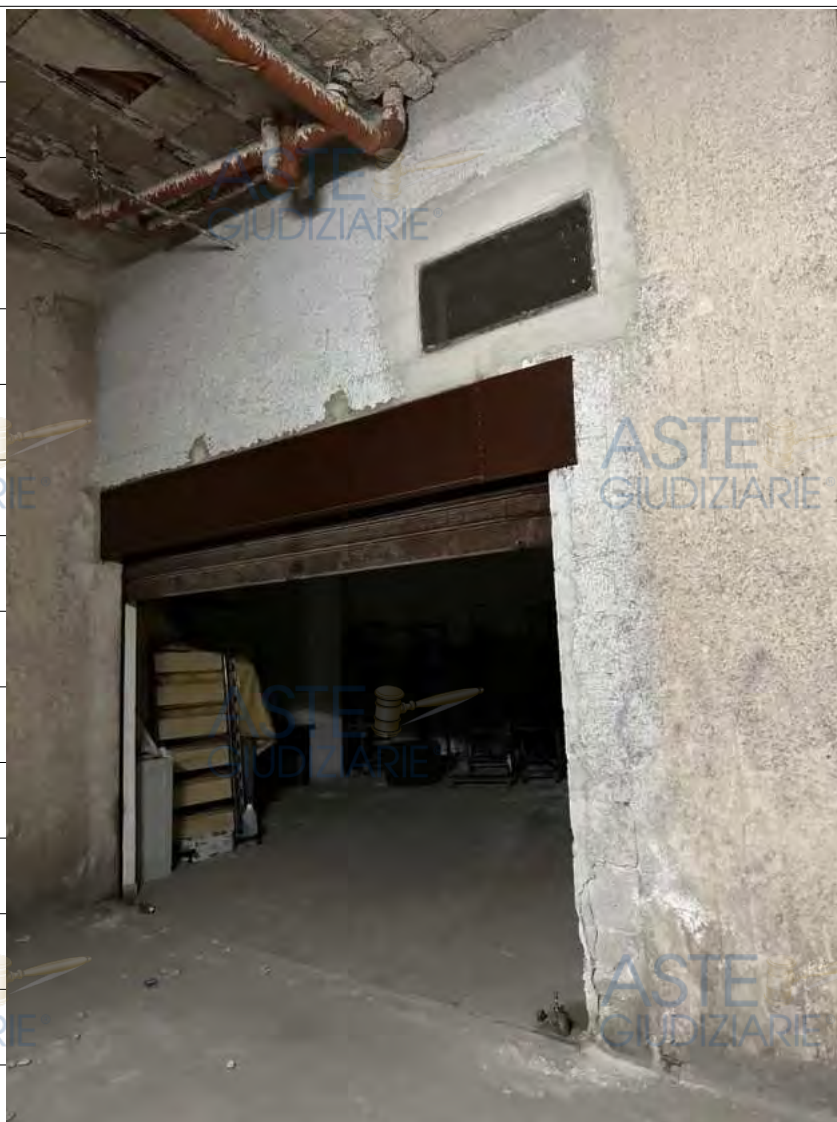
**Report Fotografico** (Cfr. allegato n. 05)

- **Rivestimenti esterni:** i prospetti esterni risultano definiti;
- **Rivestimenti interni:** risultano al rustico;
- **Impianto di produzione, trasformazione, trasporto, distribuzione, utilizzazione dell'energia elettrica:** L'impianto di distribuzione dell'energia elettrico è presente, ma non è stato reperito il relativo Certificato di Conformità;
- **Impianto idrico-sanitario:** L'impianto non è presente.
- **Impianto di climatizzazione:** L'impianto non è presente.
- **Impianto di alimentazione del gas:** L'impianto non è presente.
- **Impianto di produzione acqua calda sanitaria/riscaldamento:** L'impianto non è presente.

A parere dello scrivente alla data del sopralluogo l'impianto elettrico si trova in mediocri condizioni di uso e manutenzione, e necessita di adeguamento alla normativa vigente.

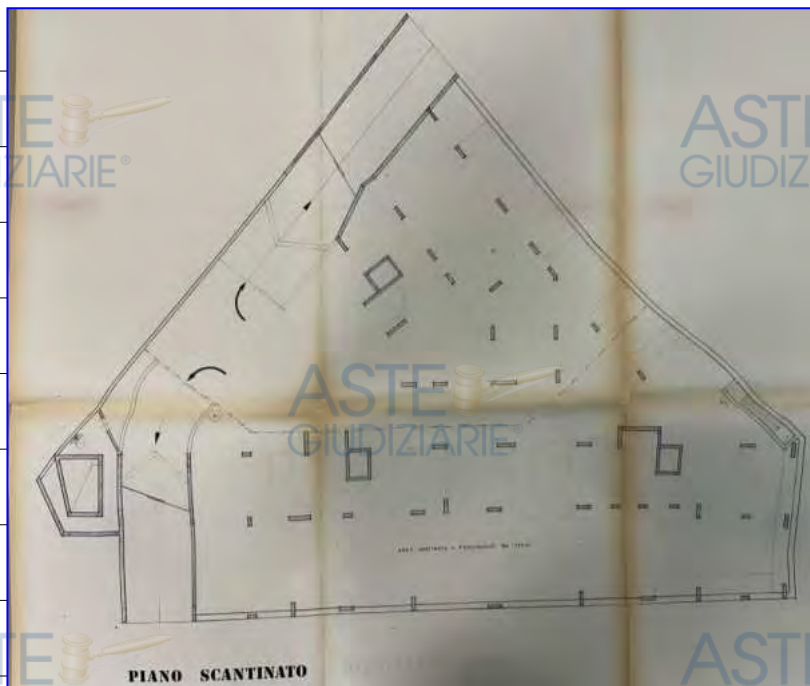
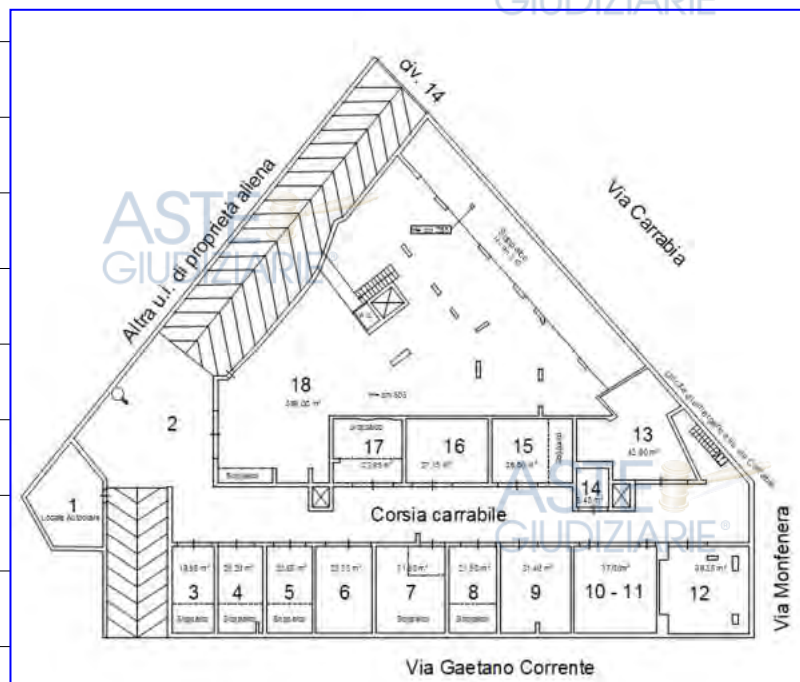
Avv. Maria Roccheri, emergeva che lo stato dei luoghi non risultava conforme alla planimetria di progetto in atti estrapolata in fase di accesso atti presso l'UTC del Comune di Palermo, nello specifico risulta una diversa distribuzione dell'intero piano cantinato, che risulta frazionato in ben 16 u.i. destinate a "posti auto/magazzino", a ragion del vero si riporta la pianta allegata al fascicolo edilizio del fabbricato;

per quanto attiene la regolarizzazione dell'unità immobiliare in seno alle discrasie riscontrate si dovrà procedere per quanto attiene la **Diversa distribuzione dell'intero piano cantinato** – sarà possibile procedere alla regolarizzazione sotto il profilo urbanistico mediante la redazione della pratica di Comunicazione Inizio Lavori Asseverata - CILA Tardiva, per quanto attiene la diversa distribuzione degli spazi interni, da presentare presso il Sindaco del Comune di Palermo ai sensi dell'art.3 c. 1 l. B del DPR 380/01, recepito dalla Regione Siciliana con la L.R. 16/2016 - sono soggetti a "CILA" gli interventi di manutenzione straordinaria, ovvero "le opere e le modifiche necessarie per rinnovare e sostituire parti anche strutturali degli edifici, nonché per realizzare ed integrare i servizi igienicosanitari e tecnologici, sempre che non alterino la volumetria complessiva degli edifici e non comportino modifiche delle destinazioni di uso; nell'ambito degli interventi di manutenzione straordinaria sono ricompresi anche quelli consistenti nel frazionamento o accorpamento delle unità immobiliari con esecuzione di opere anche se comportanti la variazione delle superfici delle singole unità immobiliari nonché del carico urbanistico purché non sia modificata la volumetria complessiva degli edifici e si mantenga l'originaria destinazione d'uso, ivi compresa l'apertura di porte interne o lo spostamento di pareti interne, semplice che non riguardino parti strutturali." Nel caso di comunicazione a lavori terminati, è obbligatorio pagare a titolo di oblazione una somma pari a € 1.000,00, oltre ai diritti istruttori di €150,00, per un totale quindi di € 1.150,00; il costo della regolarizzazione edilizia/urbanistica sarà pari alla somma degli oneri comunali. Successivamente a conclusione dell'iter tecnico-amministrativo si potrà presentare la S.C.A. [Segnalazione Certificata di Agibilità ai sensi dell'art. 01 della Legge](#)
