**TRIBUNALE CIVILE DI PALERMO**

**ESPROPRIAZIONE IMMOBILIARE R. Es. n. 72/2023**

**Oggetto: Consulenza Tecnica di Ufficio nell'Esecuzione  
Immobiliare R. Es. n. 72/2023**

**LOTTO n. 13**

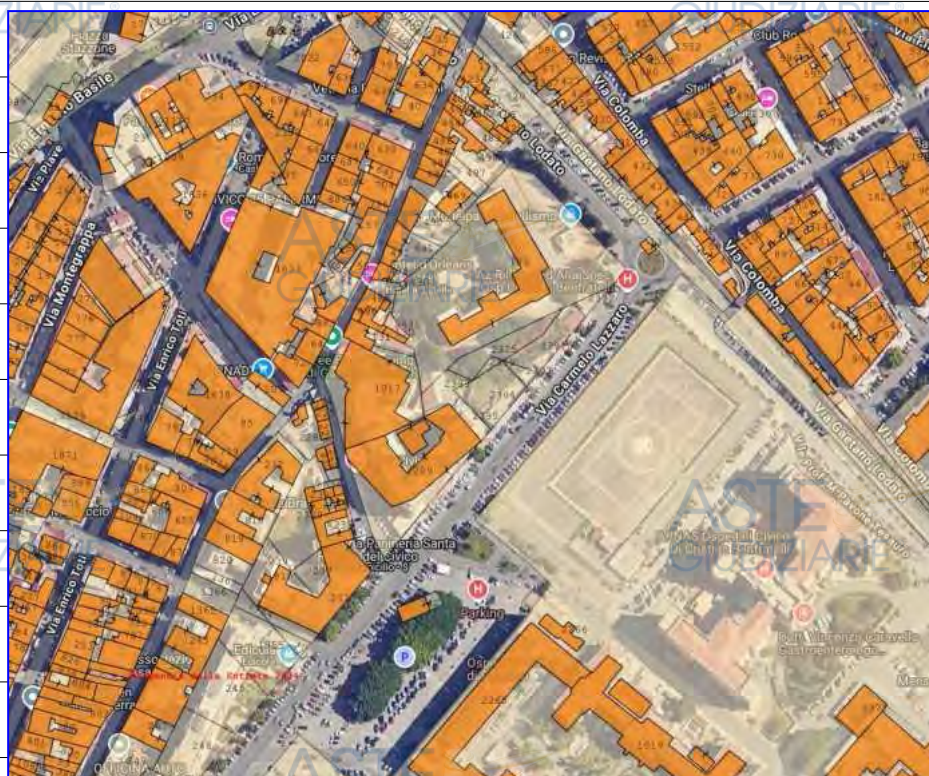
Dal confronto tra le riprese satellitari e la mappa catastale, stante anche la tipologia del bene staggito si rilevano difformità, probabilmente dovuta alla mancanza di allineamento tra il catasto terreni e fabbricati; facilmente desumibile dal confronto tra l'estratto di mappa e l'aerofotogrammetria.

*Sovrapposizione EDM Catastale – Google Maps – <https://www.formaps.it>*

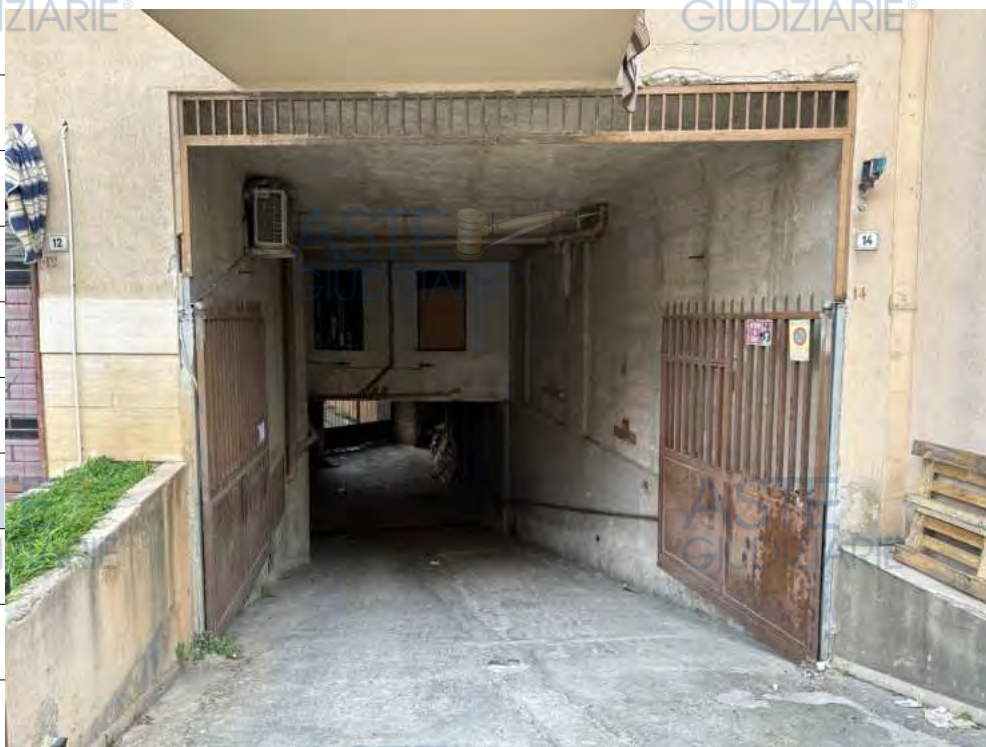
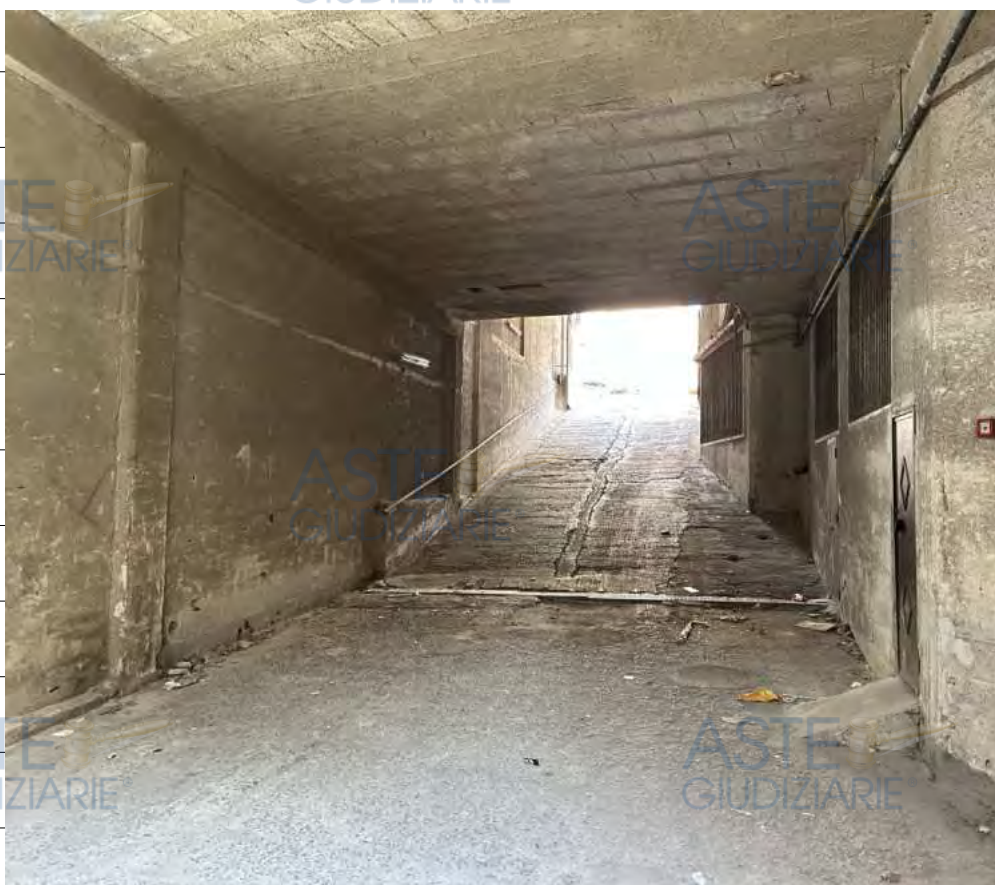
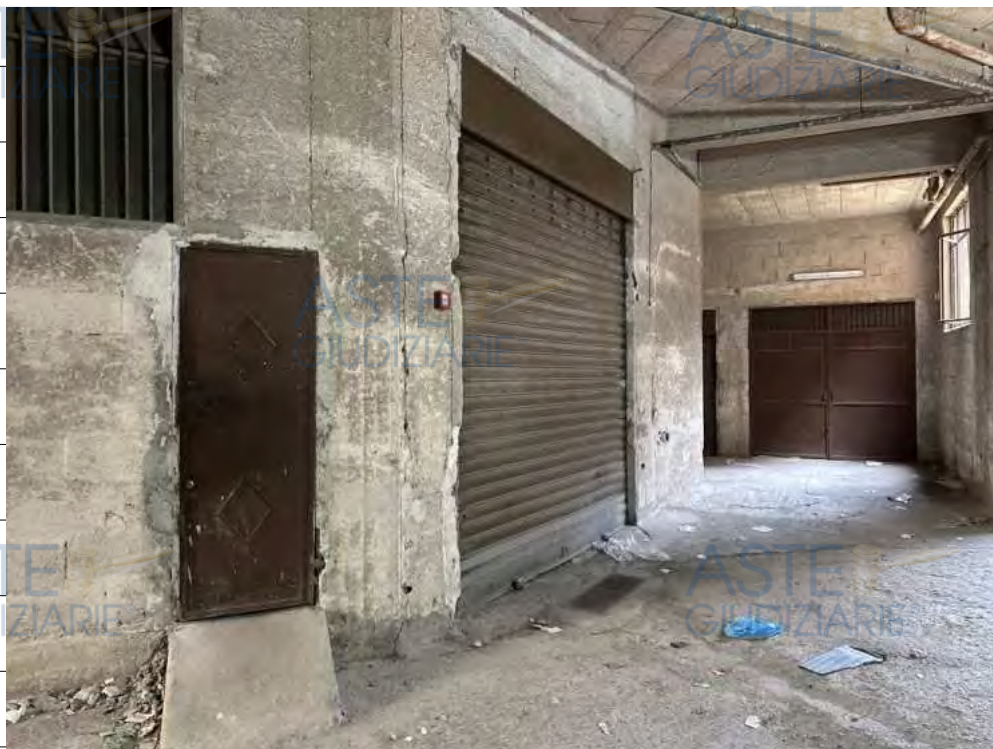
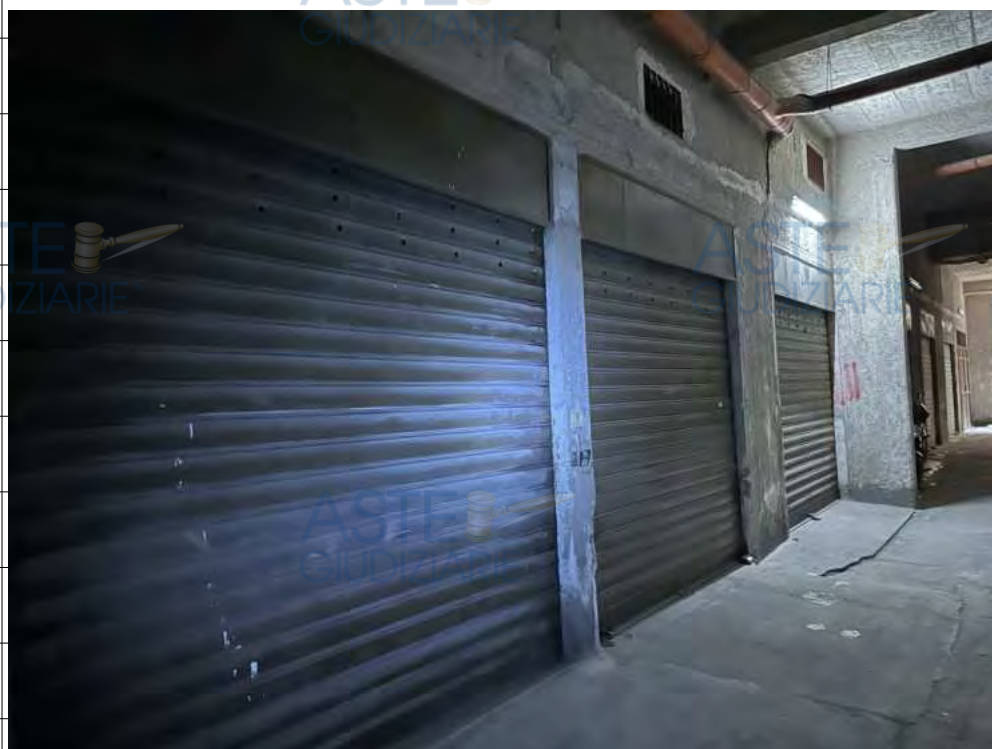
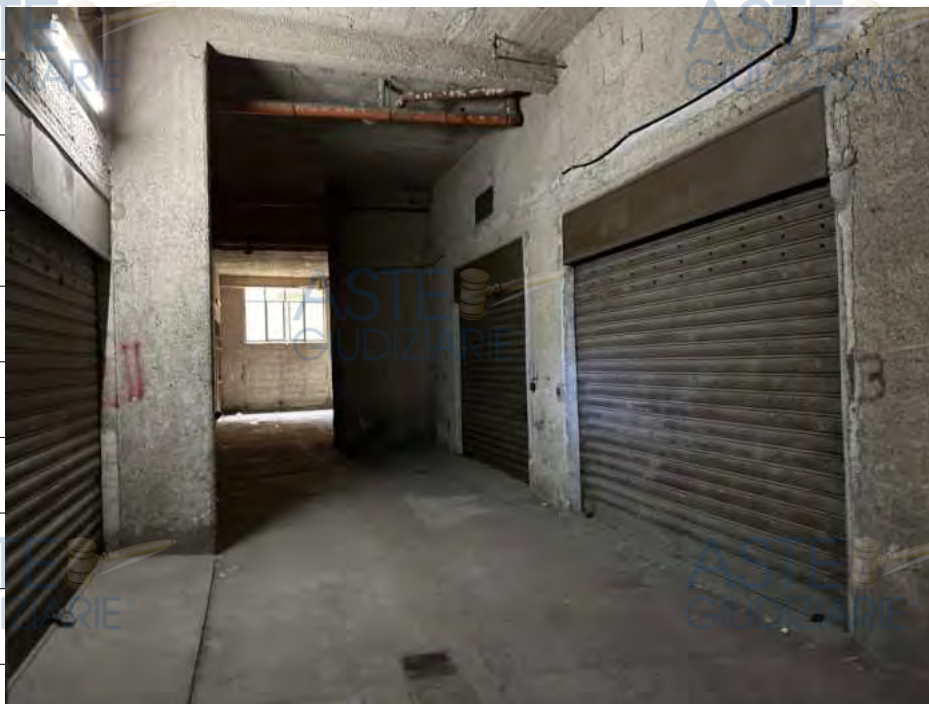
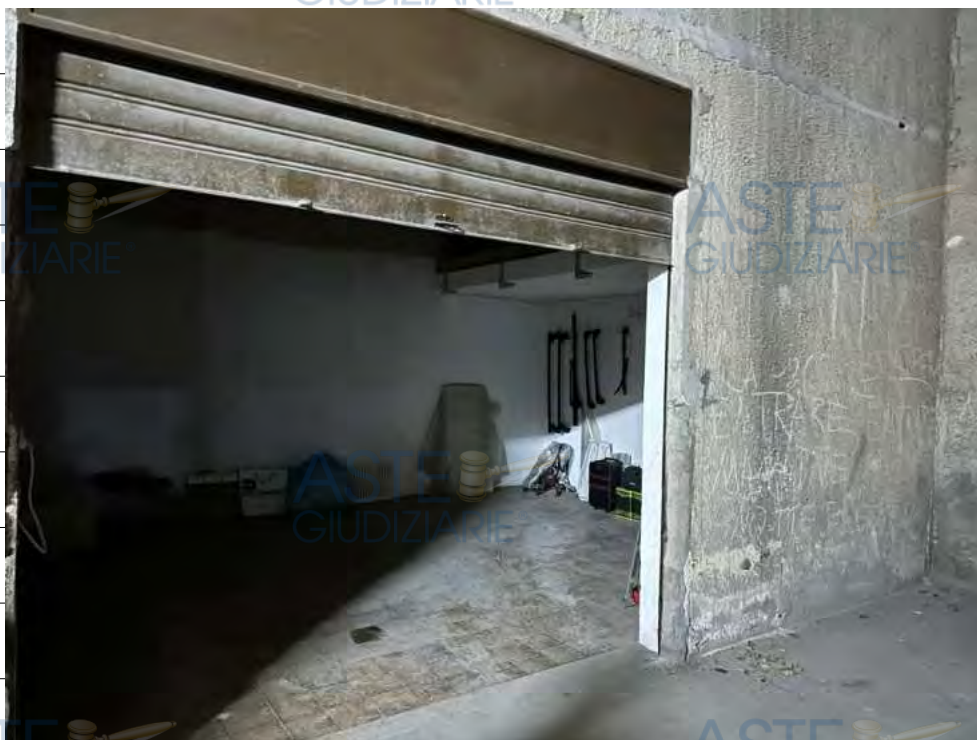
**Report Fotografico** (Cfr. allegato n. 05)

Nello specifico l'unità immobiliare risulta composta da un unico vano di forma rettangolare, con annesso soppalco con struttura in c.a. e scala di collegamento in ferro, quest'ultimo non verrà conteggiato in fase di calcolo della superficie commerciale in quanto privo di titolo edilizio, per cui abusivo e da dismettere; l'altezza interna del locale risulta di ml 4,70.

- **Rivestimenti esterni:** i prospetti esterni risultano definiti;
- **Rivestimenti interni:** risultano al rustico;
- **Impianto di produzione, trasformazione, trasporto, distribuzione, utilizzazione dell'energia elettrica:** L'impianto di distribuzione dell'energia elettrico è presente, ma non è stato reperito il relativo Certificato di Conformità;
- **Impianto idrico-sanitario:** L'impianto non è presente.
- **Impianto di climatizzazione:** L'impianto non è presente.
- **Impianto di alimentazione del gas:** L'impianto non è presente.
- **Impianto di produzione acqua calda sanitaria/riscaldamento:** L'impianto non è presente.

A parere dello scrivente alla data del sopralluogo l'impianto elettrico si trova in mediocri condizioni di uso e manutenzione, e necessita di adeguamento alla normativa vigente.

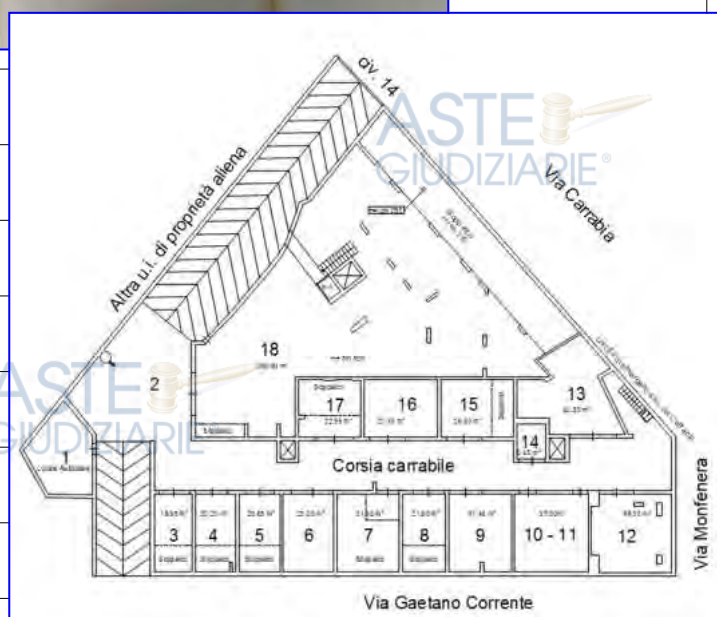
- nell'ampliamento della superficie mediante la realizzazione di un sop-  
palco con struttura portante in legno;

- risulta una diversa distruzione dell'intero piano cantinato, che risulta

frazionato in ben 16 u.i. destinate a "posti auto/magazzino", a ragion

del vero si riporta la pianta allegata al fascicolo edilizio del fabbricato;

- **Ampliamento** - demolizione del soppalco in quanto realizzato in assenza di titolo edilizio, fermo restando che il soppalco non rientra nella casistica del regolamento edilizio comunale, e risulta antieconomico prevederne la regolarizzazione ai sensi dell'art. 40 della L. 47/85. Per cui si predispone la demolizione, con un costo a corpo che si stima 2.000,00 € onnicomprensivo;

- **Diversa distruzione dell'intero piano cantinato** - sarà possibile procedere alla regolarizzazione sotto il profilo urbanistico mediante la
