**TRIBUNALE CIVILE DI PALERMO**

**ESPROPRIAZIONE IMMOBILIARE R. Es. n. 72/2023**

**Oggetto: Consulenza Tecnica di Ufficio nell'Esecuzione**

**LOTTO n. 14**

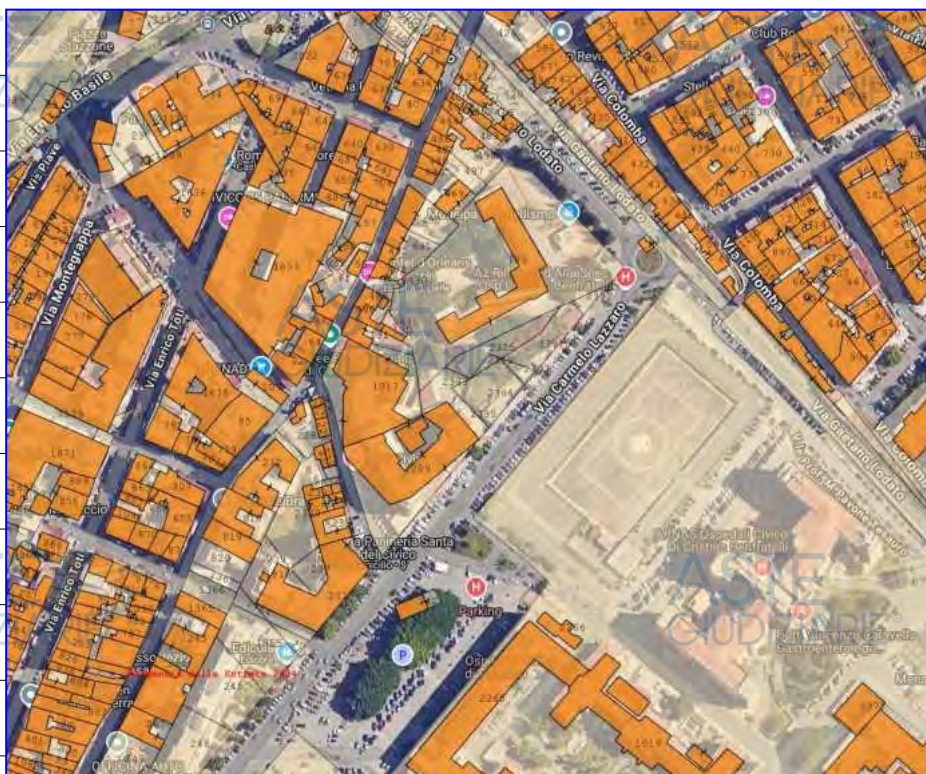
Dal confronto tra le riprese satellitari e la mappa catastale, stante anche la tipologia del bene staggito si rilevano difformità, probabilmente dovuta alla mancanza di allineamento tra il catasto terreni e fabbricati; facilmente desumibile dal confronto tra l'estratto di mappa e l'aerofotogrammetria.

Sovrapposizione EDM Catastale – Google Maps – <https://www.formaps.it>

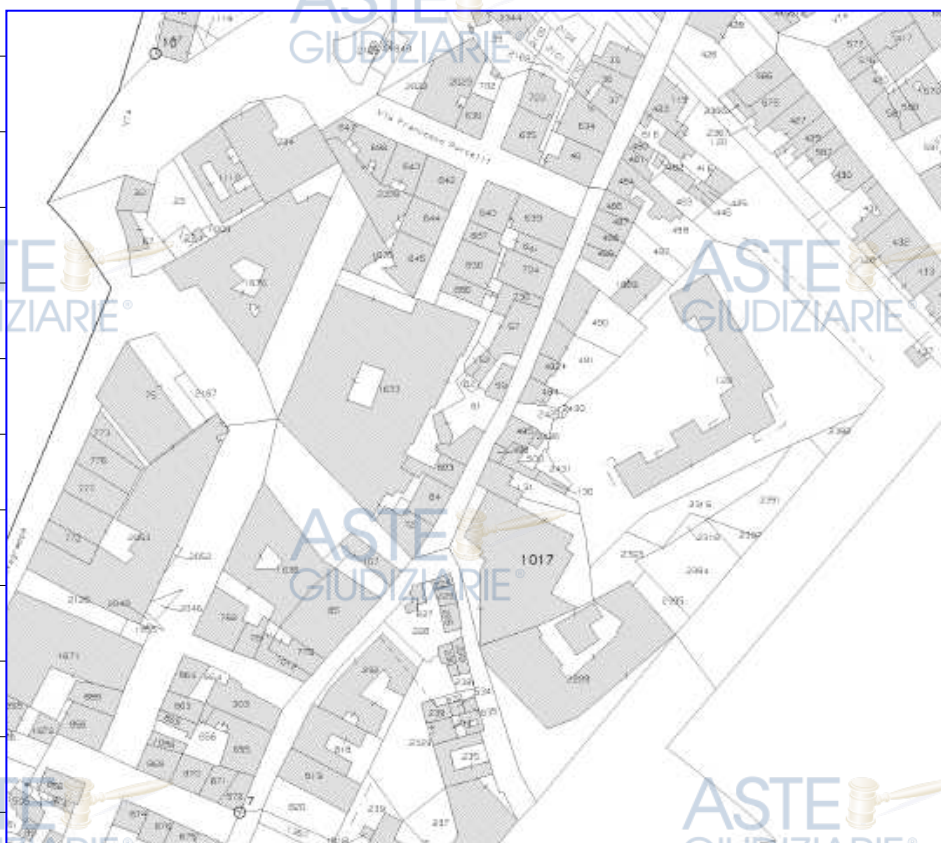
- Nord con corsia carrabile;
- Est con il sub. 17;
- Ovest con il sub. 15;
- Sud con il sub.18. (Cfr. Allegato n. 2).

Estratto di Mappa del foglio 61 p.lla 1017

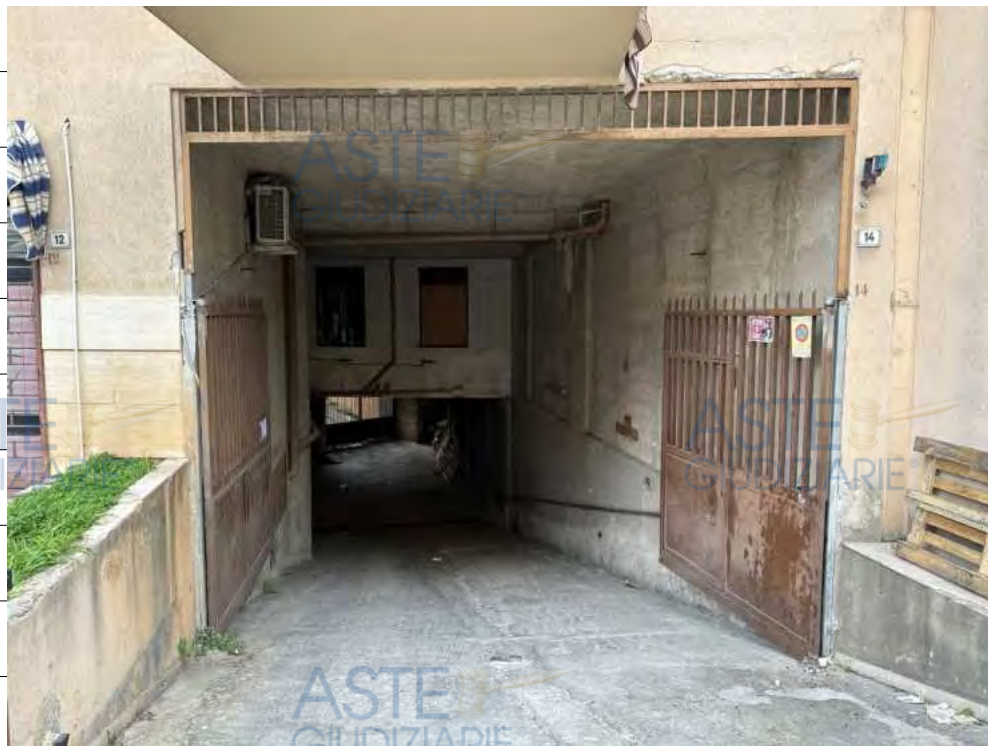
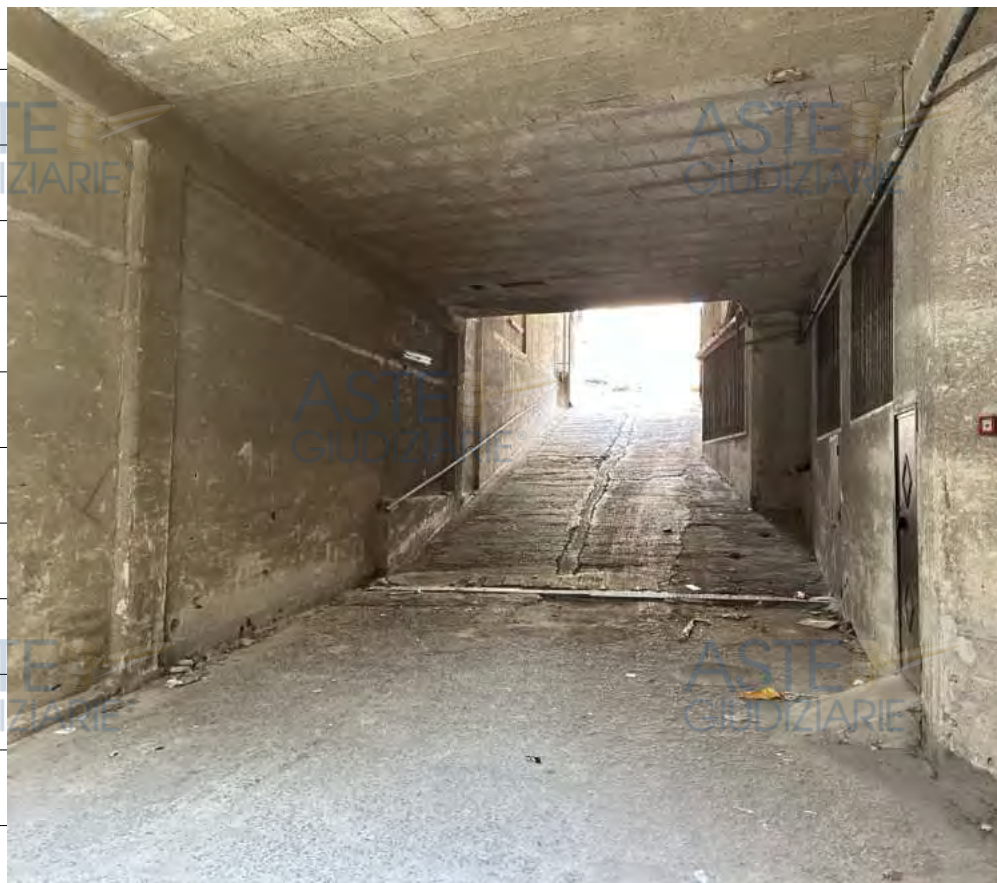
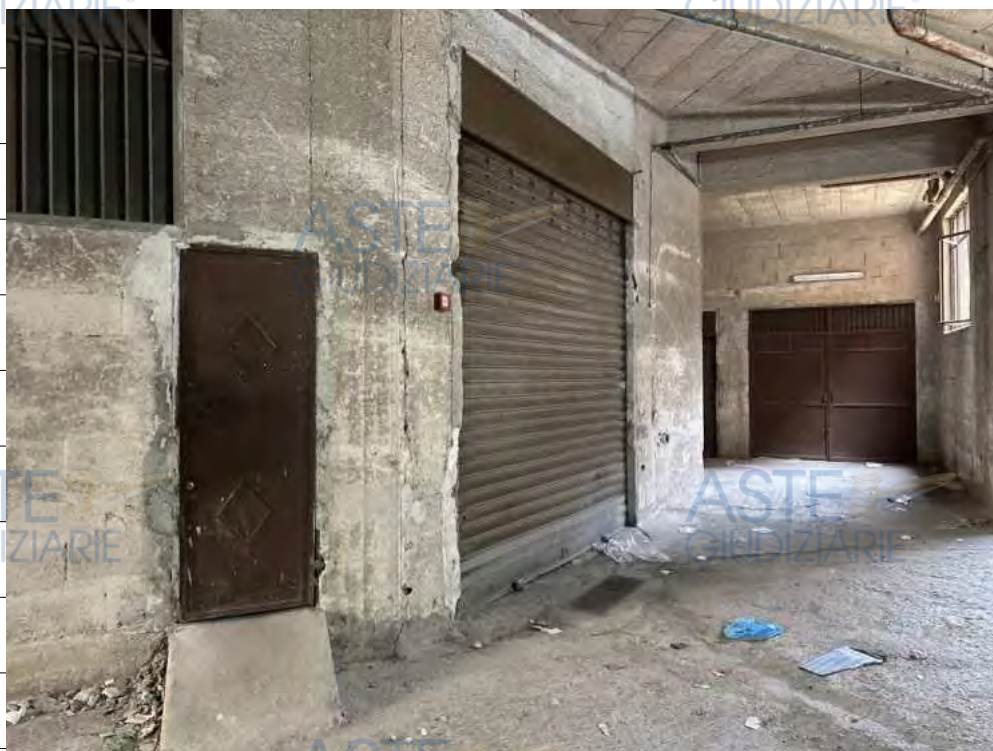
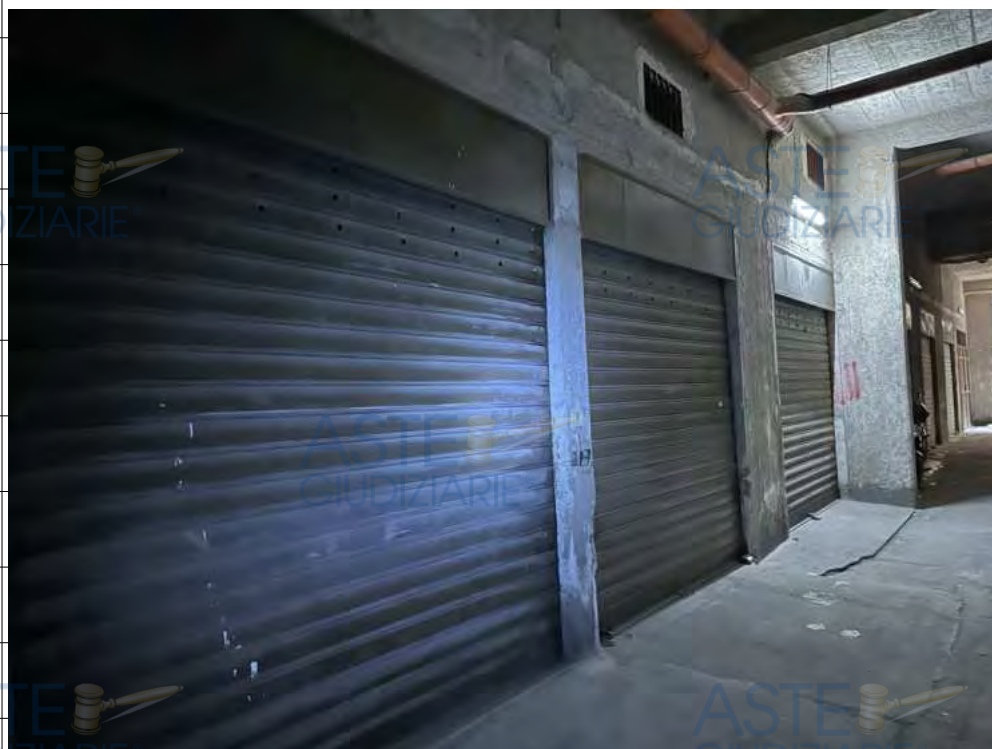
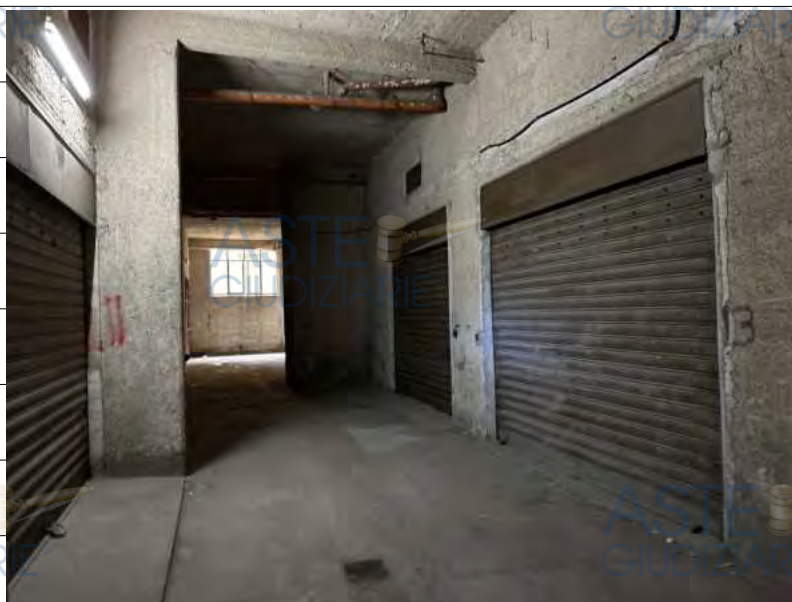
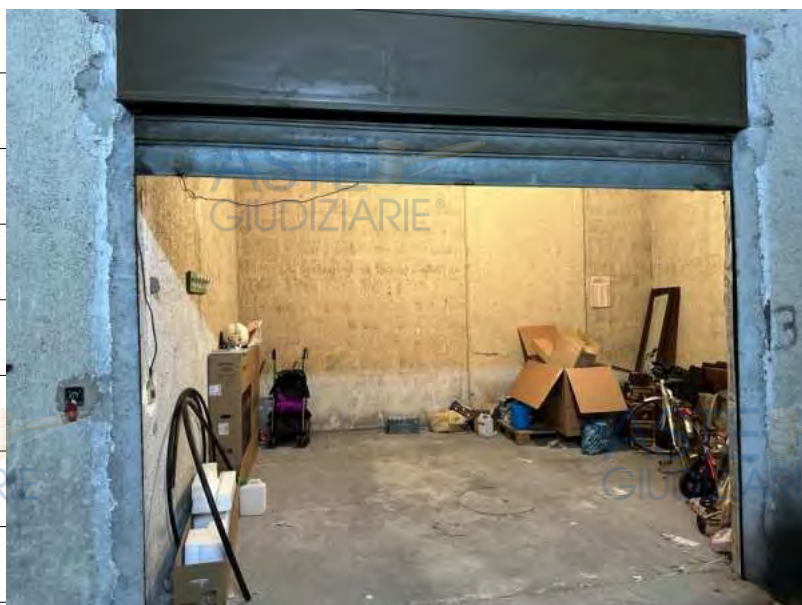
**Report Fotografico** (Cfr. allegato n. 05)

- **Rivestimenti esterni:** i prospetti esterni risultano definiti;
- **Rivestimenti interni:** risultano al rustico;
- **Impianto di produzione, trasformazione, trasporto, distribuzione, utilizzazione dell'energia elettrica:** L'impianto di distribuzione dell'energia elettrico è presente, ma non è stato reperito il relativo Certificato di Conformità;
- **Impianto idrico-sanitario:** L'impianto non è presente.
- **Impianto di climatizzazione:** L'impianto non è presente.
- **Impianto di alimentazione del gas:** L'impianto non è presente.
- **Impianto di produzione acqua calda sanitaria/riscaldamento:** L'impianto non è presente.

A parere dello scrivente alla data del sopralluogo l'impianto elettrico si trova in mediocri condizioni di uso e manutenzione, e necessita di adeguamento alla normativa vigente.

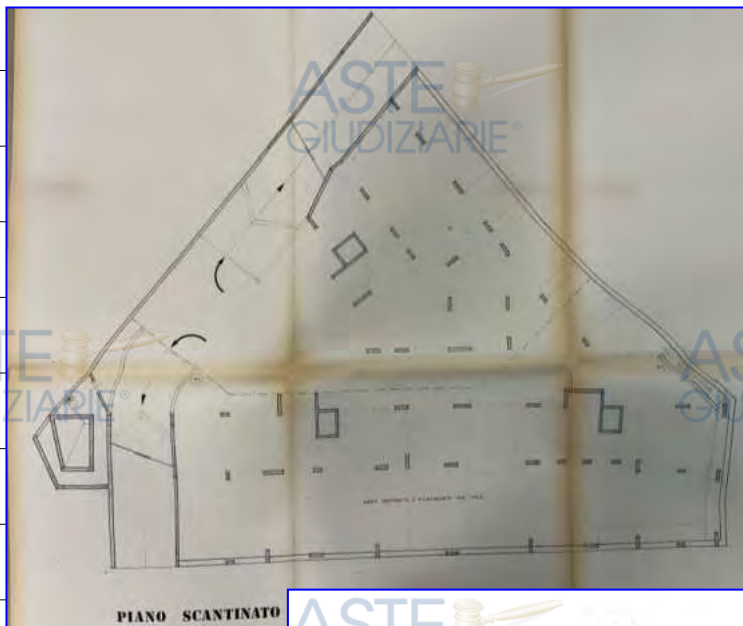
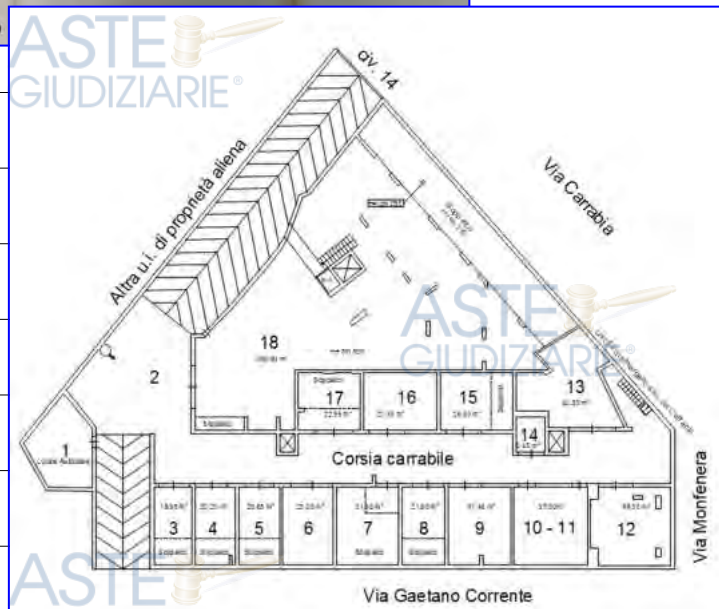
Avv. Maria Roccheri, emergeva che lo stato dei luoghi non risultava conforme

l'UTC del Comune di Palermo, nello specifico risulta una diversa distribuzione

dell'intero piano cantinato, che risulta frazionato in ben 16 u.i. destinate a

**"posti auto/magazzino"**, a ragion del vero si riporta la pianta allegata al fasci-

Per quanto attiene la regolarizzazione dell'unità immobiliare in seno alle discrasie riscontrate si dovrà procedere la **Diversa distruzione dell'intero piano cantinato** – sarà possibile procedere alla regolarizzazione sotto il profilo urbanistico mediante la redazione della pratica di Comunicazione Inizio Lavori Asseverata - CILA Tardiva, per quanto attiene la diversa distribuzione degli spazi interni, da presentare presso il Sue del Comune di Palermo ai sensi dell'art.3 c. 1 l. B del DPR 380/01, recepito dalla Regione Siciliana con la L.R. 16/2016 - sono soggetti a "CILA" gli interventi di manutenzione straordinaria, ovvero "le opere e le modifiche necessarie per rinnovare e sostituire parti anche strutturali degli edifici, nonché per realizzare ed integrare i servizi igienicosanitari e tecnologici, sempre che non alterino la volumetria complessiva degli edifici e non comportino modifiche delle destinazioni di uso; nell'ambito degli interventi di manutenzione straordinaria sono ricompresi anche quelli consistenti nel frazionamento o accorpamento delle unità immobiliari con esecuzione c/i opere anche se comportanti la variazione delle superfici delle singole unità immobiliari nonché del carico urbanistico purché non sia modificata la volumetria complessiva degli edifici e si mantenga l'originaria destinazione d'uso, ivi compresa l'apertura di porte interne o lo spostamento di pareti interne, semplice che non riguardino parti strutturali." Nel caso di comunicazione a lavori terminati, è obbligatorio pagare a titolo di oblazione una somma pari a € 1.000,00, oltre ai diritti di istruttoria di €150,00, per un totale quindi di € 1.150,00; il costo della regolarizzazione edilizia/urbanistica sarà pari alla somma degli oneri comunali. Successivamente a conclusione dell'iter tecnico-amministrativo si potrà presentare la S.C.A. *Segnalazione Certificata di Agibilità ai sensi dell'art. 01 della Legge Regionale*
