TRIBUNALE CIVILE DI PALERMO

ESPROPRIAZIONE IMMOBILIARE R. Es. n. 72/2023

Oggetto: Consulenza Tecnica di Ufficio nell'Esecuzione

LOTTO n. 15

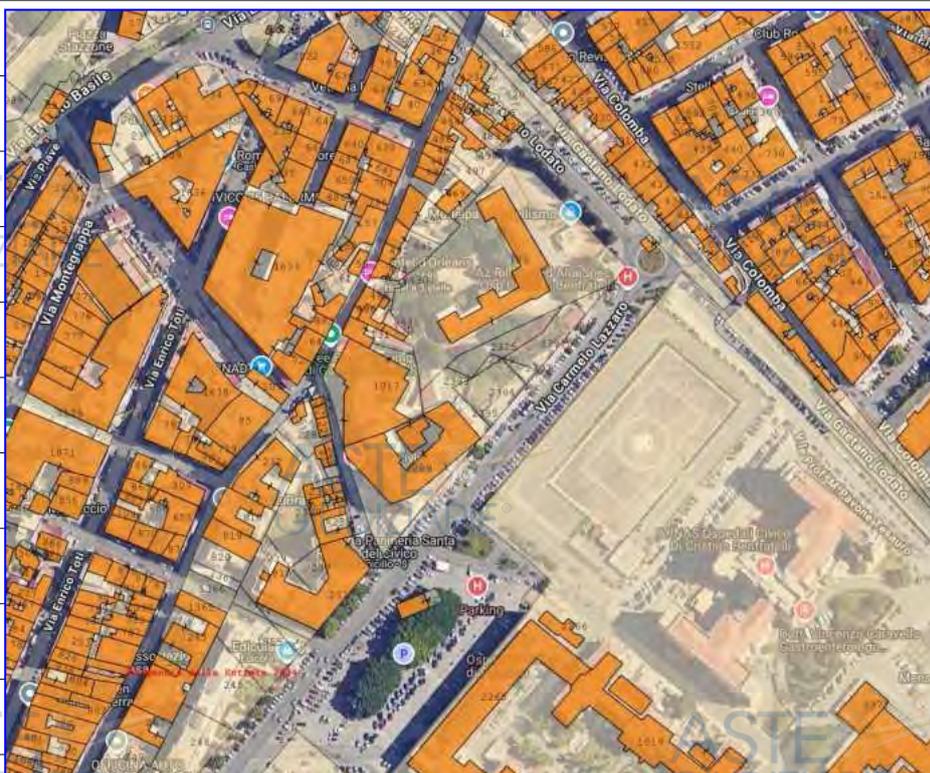
Sovrapposizione EDM Catastale – Google Maps – <https://www.formaps.it>

Dal confronto tra le riprese satellitari e la mappa catastale, stante anche la tipologia del bene staggito si rilevano difformità, probabilmente dovuta alla mancanza di allineamento tra il catasto terreni e fabbricati; facilmente desumibile dal confronto tra l'estratto di mappa e l'aerofotogrammetria.

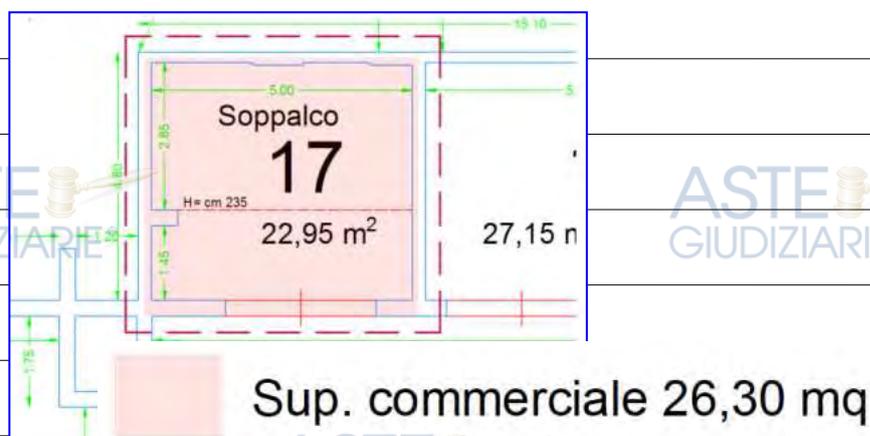
Planimetria stato di fatto (Cfr. allegato n. 04)

Nello specifico l'unità immobiliare risulta composta da un unico vano di forma rettangolare, con annesso soppalco con struttura in c.a. e scala di collegamento in ferro, quest'ultimo non verrà conteggiato in fase di calcolo della superficie commerciale in quanto privo di titolo edilizio, per cui abusivo e da

dismettere, l'altezza interna del locale risulta di ml 4,70.

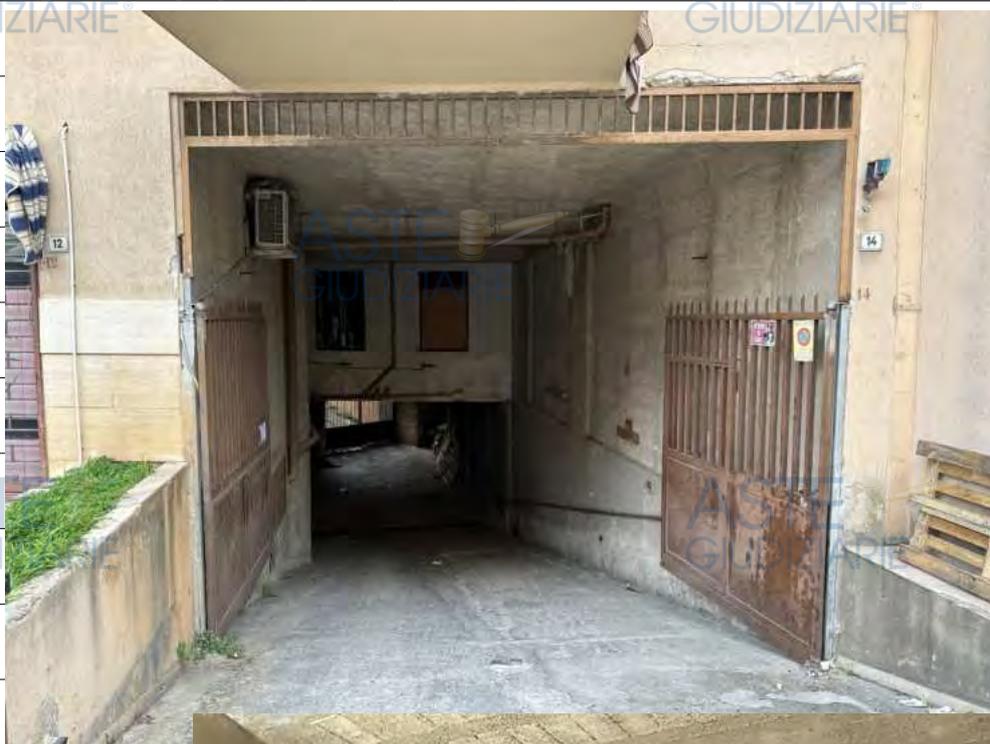
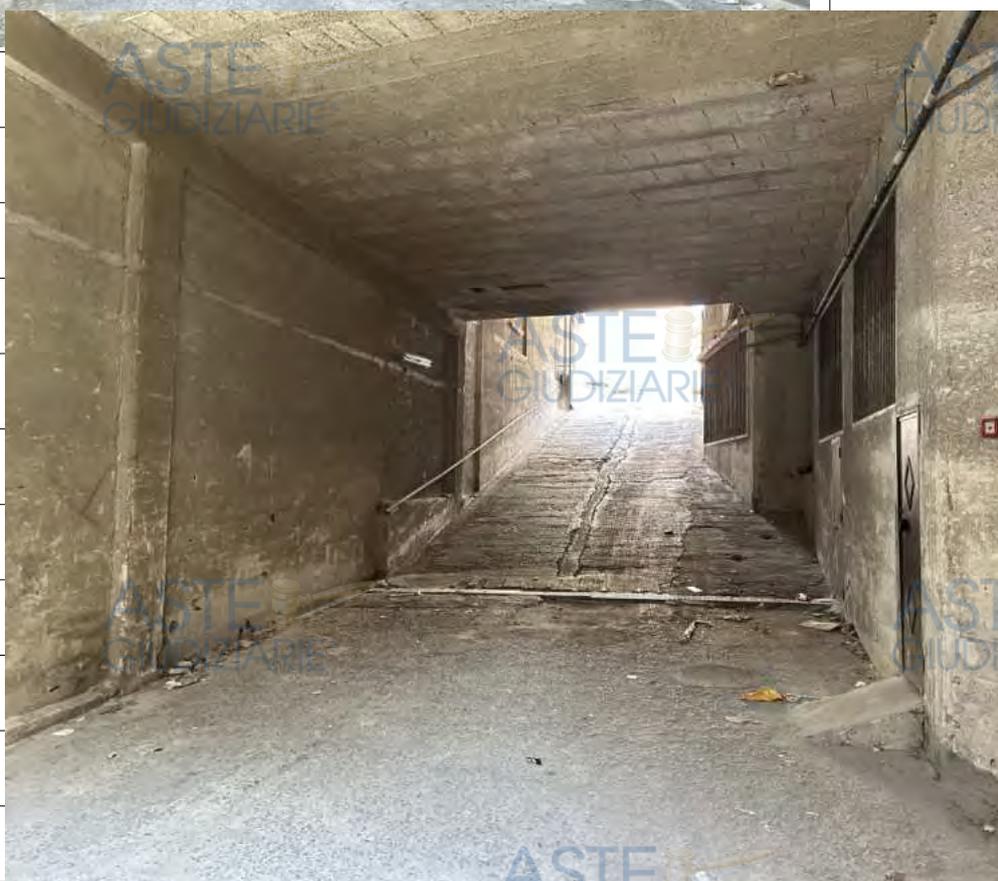
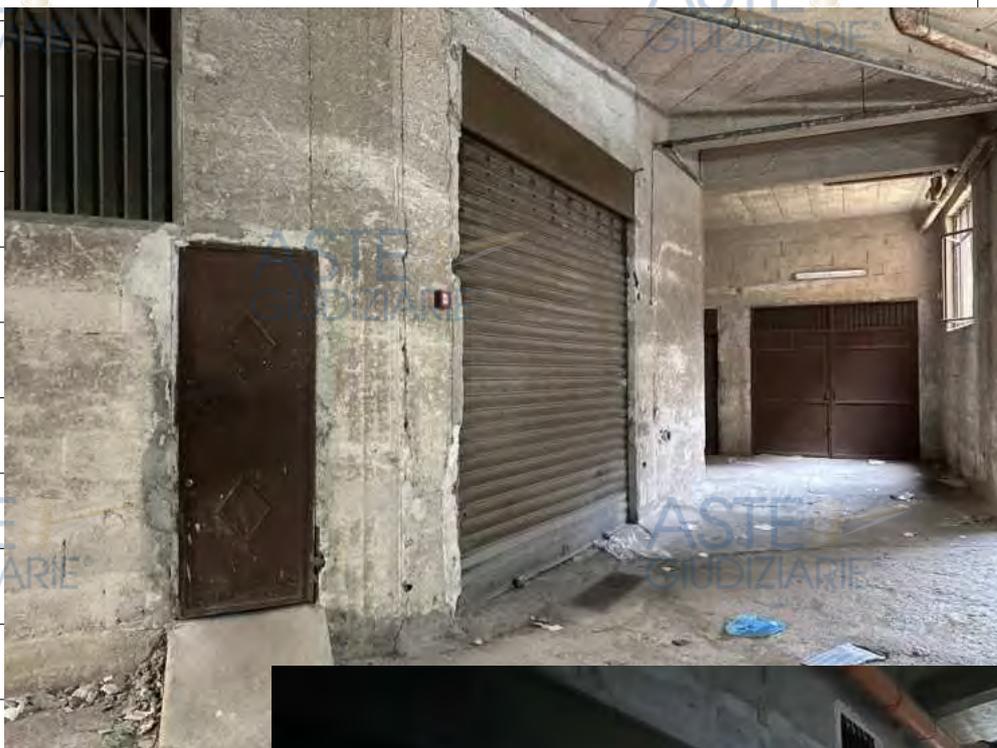
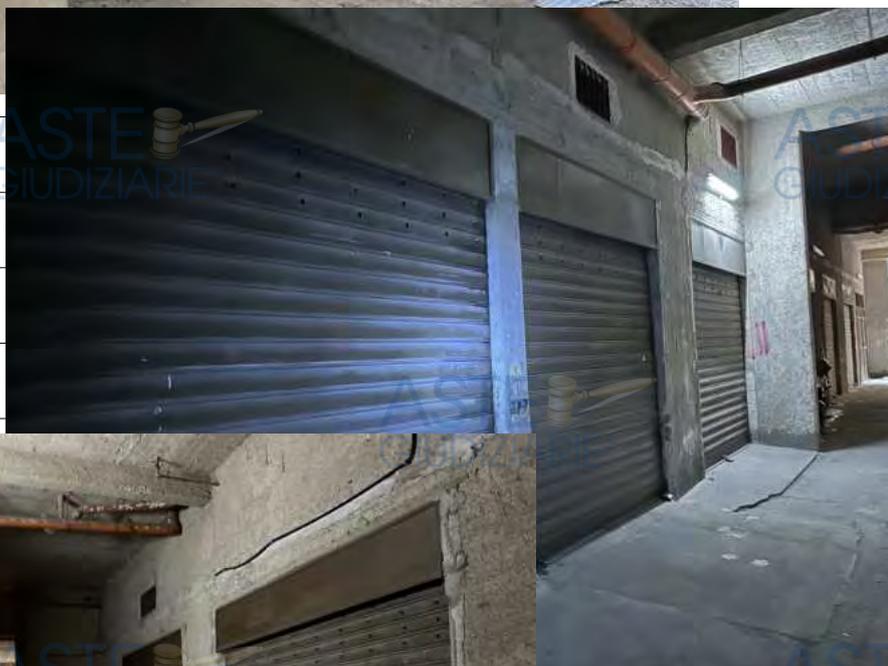
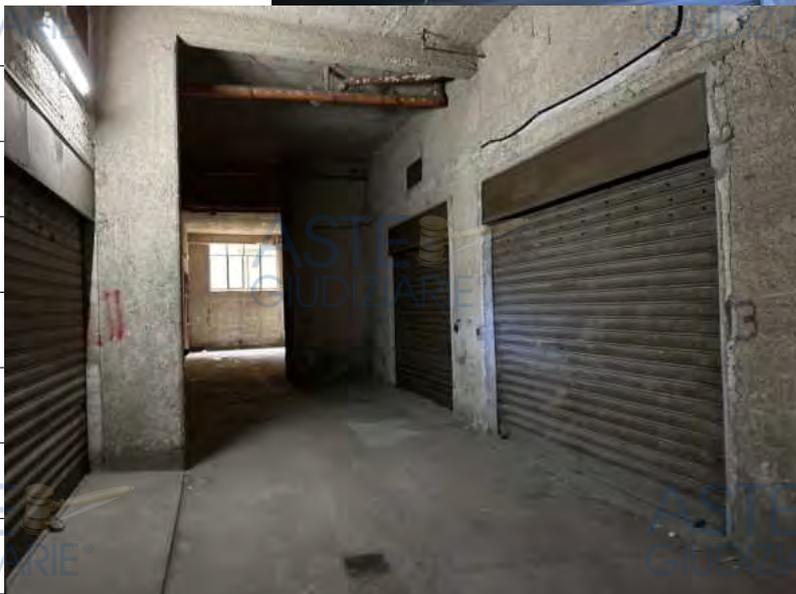
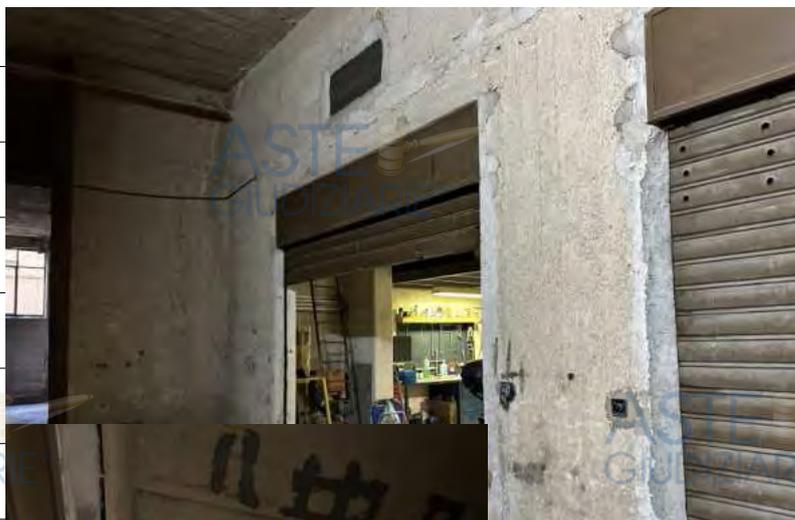
Report Fotografico (Cfr. allegato n. 05)

- **Rivestimenti esterni:** i prospetti esterni risultano definiti;
- **Rivestimenti interni:** risultano al rustico;
- **Impianto di produzione, trasformazione, trasporto, distribuzione, utilizzazione dell'energia elettrica:** L'impianto di distribuzione

A parere dello scrivente alla data del sopralluogo l'impianto elettrico si trova in mediocri condizioni di uso e manutenzione, e necessita di adeguamento alla normativa vigente.

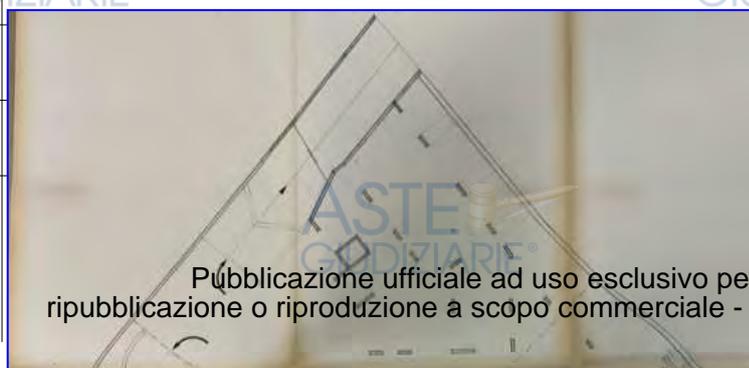
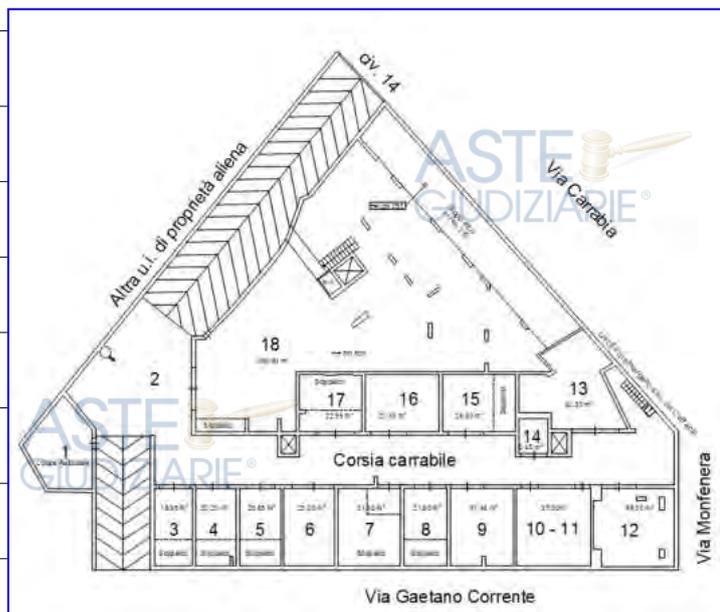
Durante le operazioni peritali svolte alla presenza del Custode Giudiziario

Avv. Maria Roccheri, emergeva che lo stato dei luoghi non risultava conforme

alla planimetria di progetto in atti estrapolata in fase di accesso atti presso

l'UTC del Comune di Palermo, nello specifico:

- ampliamento della superficie mediante la realizzazione di un soppalco con struttura portante in ferro e legno scala di collegamento in ferro;
- una diversa distruzione dell'intero piano cantinato, che risulta frazionato in ben 16 u.i. destinate a "posti auto/magazzino", a ragion del vero si riporta la pianta allegata al fascicolo edilizio del fabbricato;

per quanto attiene la regolarizzazione dell'unità immobiliare in seno alle discrasie riscontrate si dovrà procedere:

- **Ampliamento** - demolizione del soppalco in quanto realizzato in assenza di titolo edilizio, fermo restando che il soppalco non rientra nella casistica del regolamento edilizio comunale. e risulta antieconomico prevederne la regolarizzazione ai sensi dell'art. 40 della L. 47/85. Per cui si predispone la demolizione, con un costo a corpo che si stima in 2.000,00 € onnicomprensivo.
