**TRIBUNALE CIVILE DI PALERMO**

**ESPROPRIAZIONE IMMOBILIARE R. Es. n. 72/2023**

**Oggetto: Consulenza Tecnica di Ufficio nell'Esecuzione  
Immobiliare R. Es. n. 72/2023**

*Box sito nel Comune di Palermo (PA) Via Carrabia n. 14 censito al  
N.C.E.U. al foglio 61 p.lla 1017 sub 18 di piano S1 - Cat. C/6*

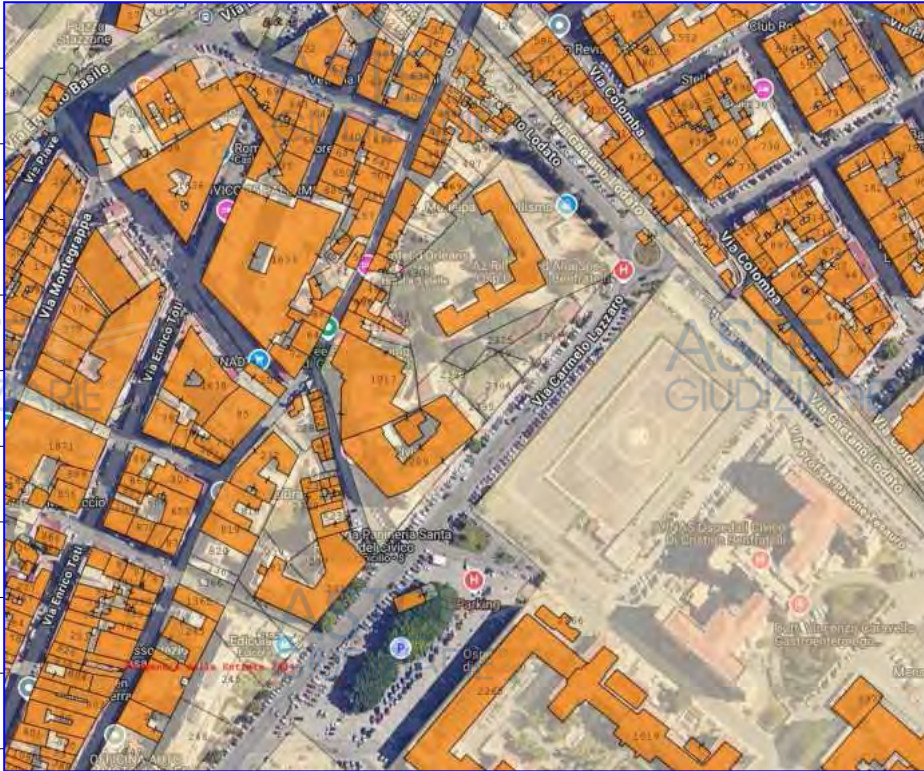
Dal confronto tra le riprese satellitari e la mappa catastale, stante anche la tipologia del bene staggito si rilevano difformità, probabilmente dovuta alla mancanza di allineamento tra il catasto terreni e fabbricati; facilmente desumibile dal confronto tra l'estratto di mappa e l'aerofotogrammetria.

Sovrapposizione EDM Catastale – Google Maps – <https://www.formaps.it>

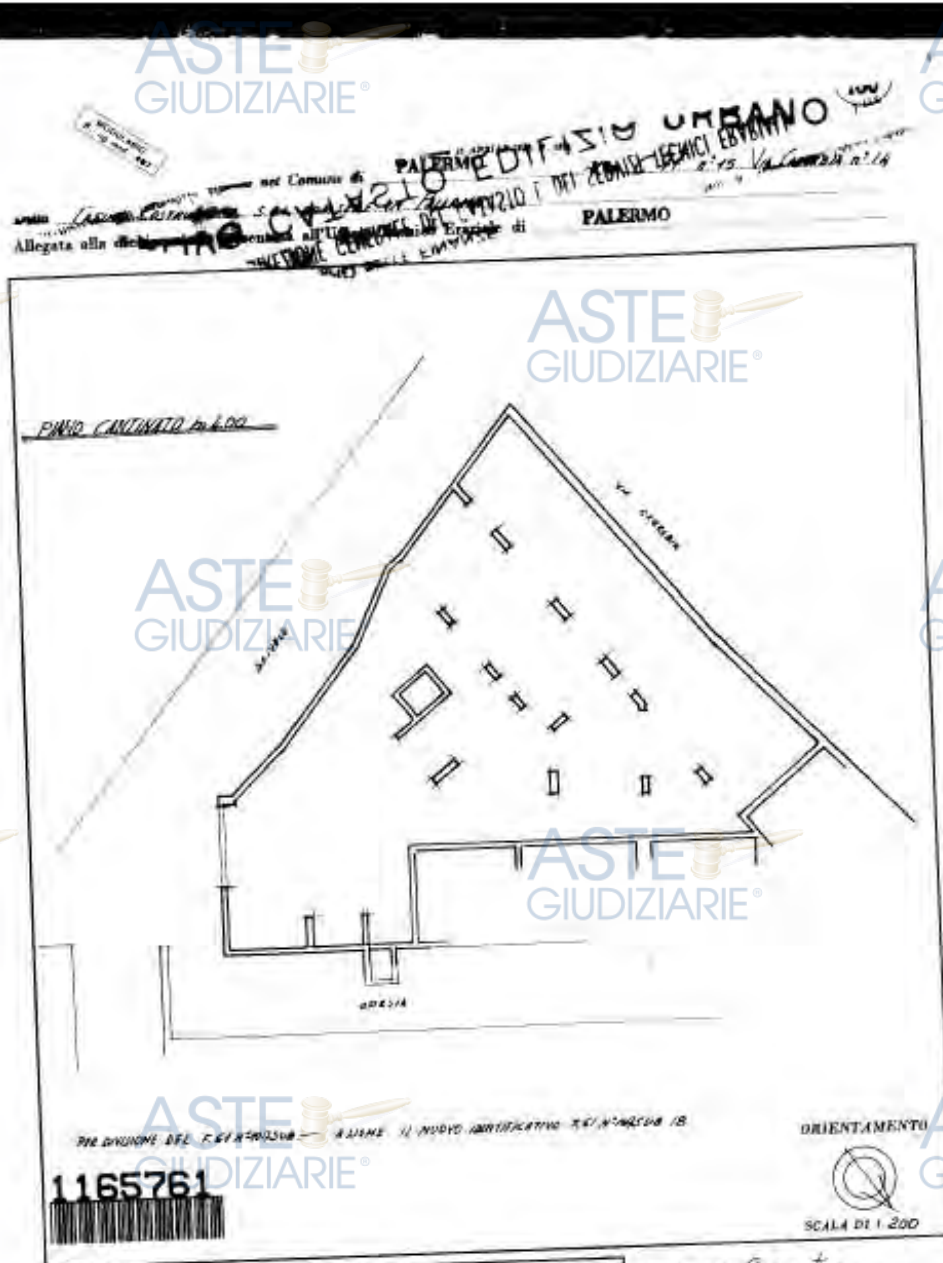
Campano da Trilibrato - Simulazione al 01/02/2024 - Comune di PALERMO (92131) - Foglio 05 - Particella 1017 - Subalterno 18 -  
VIA CARRABIA n. 14 P. 1° e 2° S.

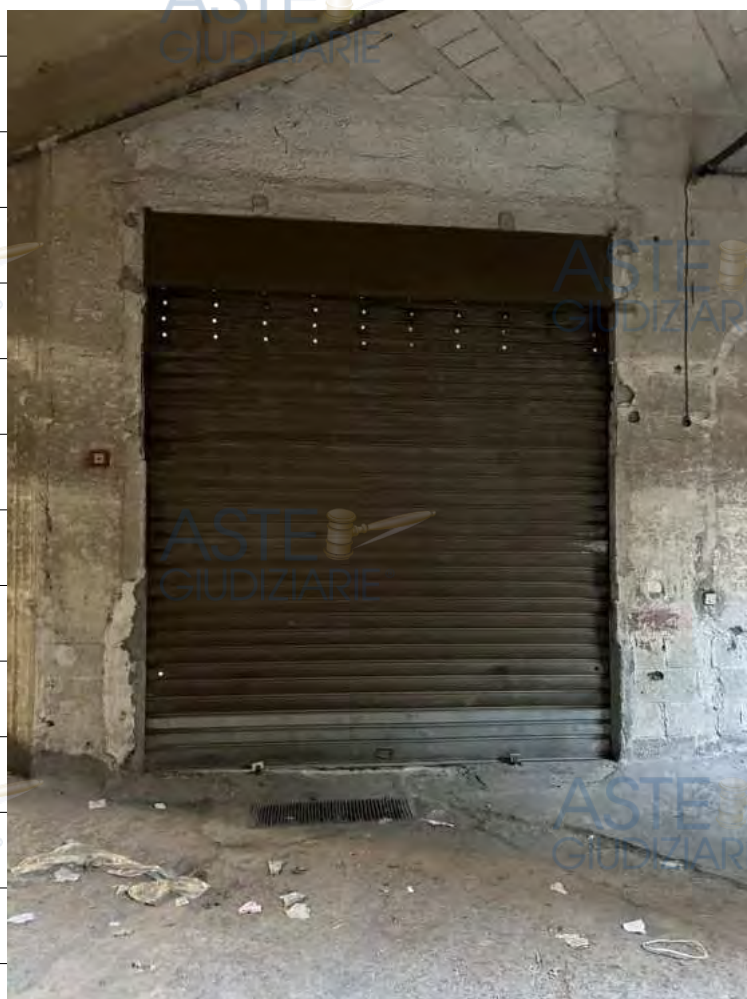
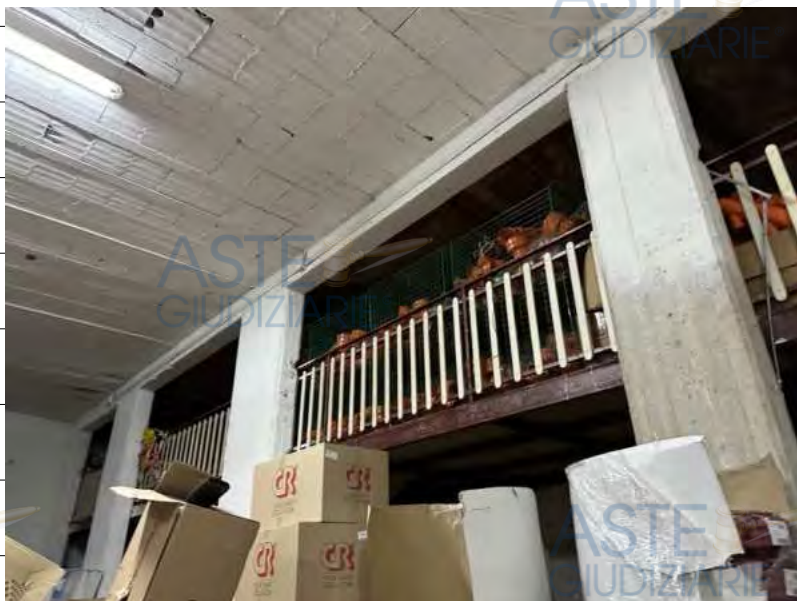
**Report Fotografico** (Cfr. allegato n. 05)

Durante le operazioni peritali svolte in data 07.12.2023 congiuntamente al Custode Giudiziario Avv. Maria Roccheri, nessuno era presente per parte esecutata, l'unità immobiliare risulta in uso al soggetto terzo, durante le fasi di rilievo sono emerse alcune discrasie tra la planimetria catastale e lo stato dei luoghi, che ha comportato l'ampliamento della superficie mediante la realizzazione di:

- un soppalco con struttura portante in ferro e definito in legno oltre scala di collegamento in ferro;
- un servizio ignieco;
- una scala di collegamento in ferro che conduce sulla rampa di accesso.

Nello specifico l'unità immobiliare risulta composta da un unico vano pilastro, un servizio igienico, un soppalco con struttura in c.a. e scala di collegamento in ferro, quest'ultimo non verrà conteggiato in fase di calcolo della superficie commerciale in quanto privo di titolo edilizio, per cui abusivo e da dismettere; l'altezza interna del locale risulta di ml 5,00.

A parere dello scrivente alla data del sopralluogo l'impianto elettrico si trova in mediocri condizioni di uso e manutenzione, e necessita di adeguamento alla normativa vigente.

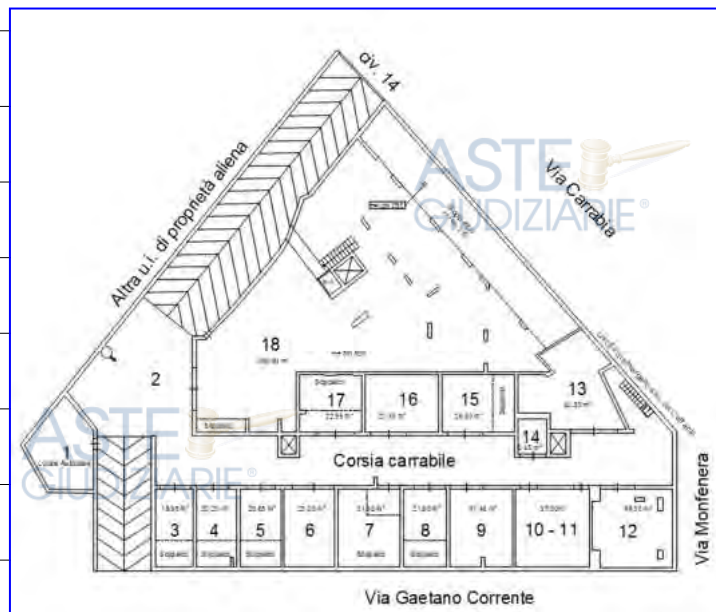
- ampliamento della superficie mediante la realizzazione di un soppalco

con struttura portante in ferro e legno scala di collegamento in ferro;

- una diversa distruzione dell'intero piano cantinato, che risulta frazionato in ben 16 u.i. destinate a "posti auto/magazzino", a ragion del vero

si riporta la pianta allegata al fascicolo edilizio del fabbricato;

per quanto attiene la regolarizzazione dell'unità immobiliare in seno alle discrasie riscontrate si dovrà procedere:

- **Ampliamento** - demolizione del soppalco in quanto realizzato in assenza di titolo edilizio, fermo restando che il soppalco non rientra nella

casistica del regolamento edilizio comunale; e risulta antieconomico prevederne la regolarizzazione ai sensi dell'art. 40 della L. 47/85. Per cui si predispone la demolizione, con un costo a corpo che si stima in 5.000,00 € onnicomprensivo.

- **Diversa distruzione dell'intero piano cantinato** - sarà possibile

procedere alla regolarizzazione sotto il profilo urbanistico mediante la redazione della pratica di Comunicazione Inizio Lavori Asseverata -

CILA Tardiva, per quanto attiene la diversa distribuzione degli spazi interni, da presentare presso il Sindaco del Comune di Palermo ai sensi dell'art. 3 c. 1 l. B del DPR 380/01, recepito dalla Regione Siciliana
