**TRIBUNALE CIVILE DI PALERMO**

**ESPROPRIAZIONE IMMOBILIARE R. Es. n. 72/2023**

**LOTTO n. 17**

*Lastrico solare in Via Carrabia n. 20 al piano 9, censito all'NCEU al fg.*

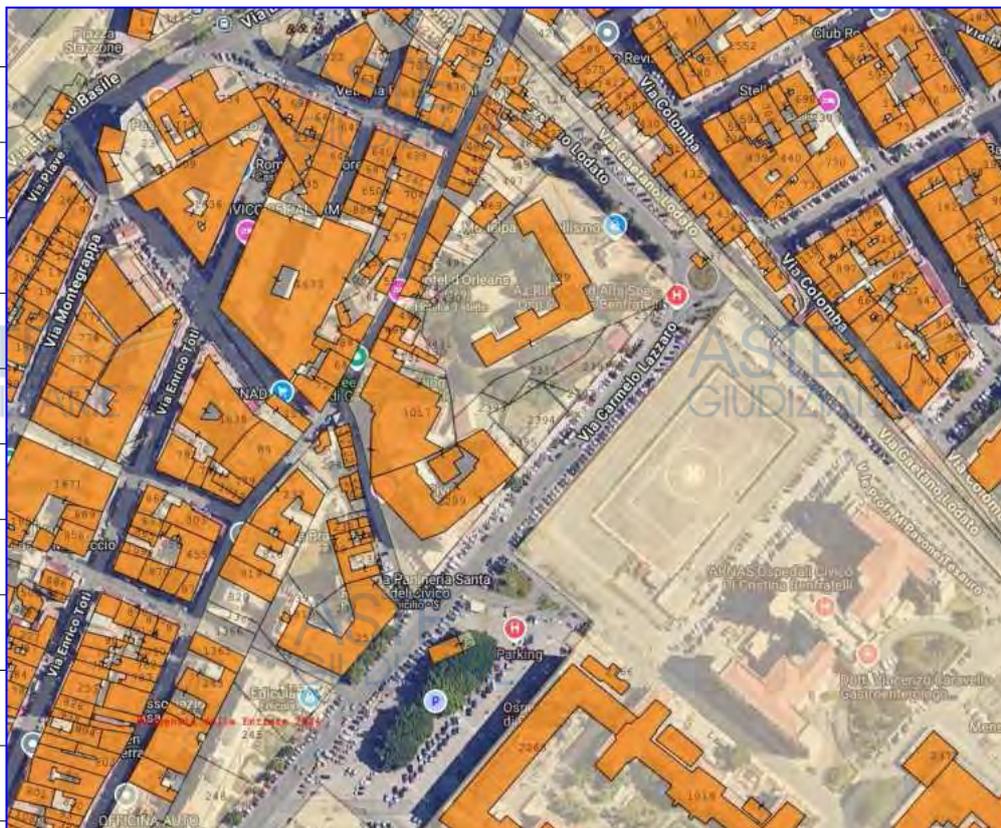
Sovrapposizione EDM Catastale – Google Maps – <https://www.formaps.it>

Dal confronto tra le riprese satellitari e la mappa catastale, stante anche la tipologia del bene staggito si rilevano difformità, probabilmente dovuta alla mancanza di allineamento tra il catasto terreni e fabbricati; facilmente de-

sumibile dal confronto tra l'estratto di mappa e l'aerofotogrammetria.

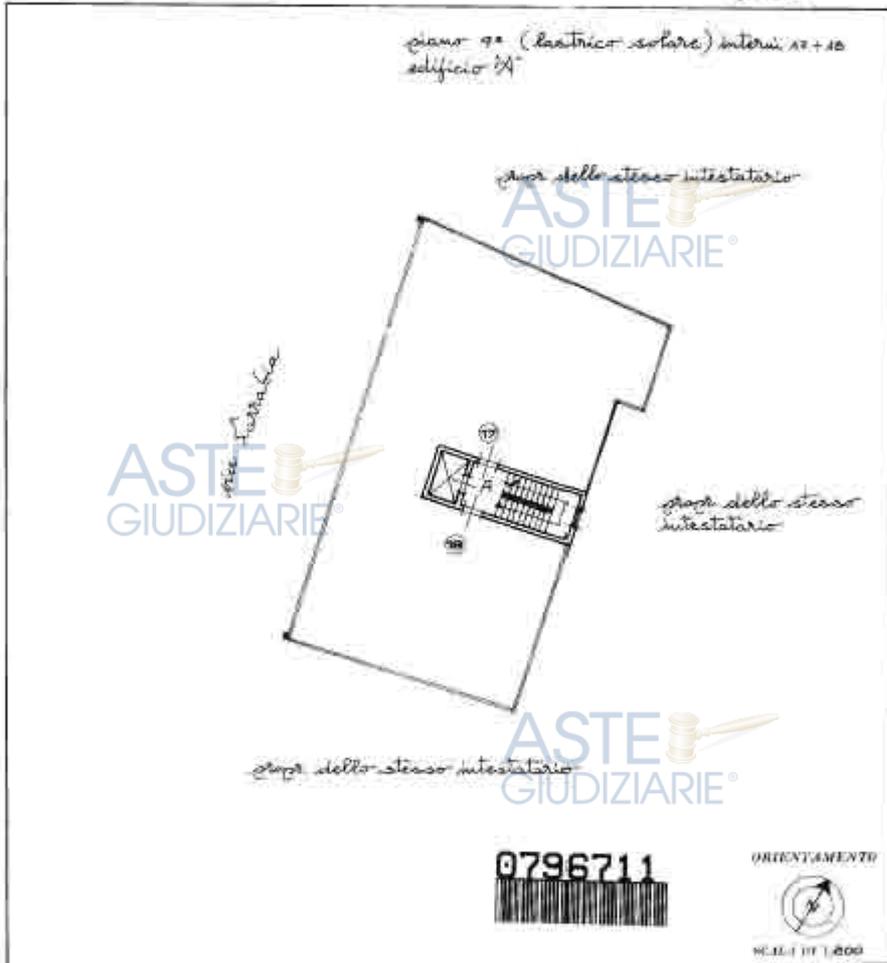
Planimetria dell'immobile situato nel Comune di Balerno Via Carabba n.20  
 Data 25/11/1983  
 Allegata alla dichiarazione presentata all'Ufficio Tecnico Erariale di Balerno

Durante le operazioni peritali in data 13.03.24 congiuntamente al Custode Giudiziario Avv. Maria Roccheri, nessuno era presente per parte esecutata, in fasi di rilievo sono emerse discrasie tra la planimetria catastale e lo stato dei luoghi, consistenti in una diversa rappresentazione del torrino scale.

**Al fine di regolarizzare sotto il profilo catastale si dovrà procedere alla redazione della nuova planimetria catastale aggiornata, con la presentazione della pratica Doc.fa, il costo necessario per la definizione della pratica di regolarizzazione catastale sarà pari ad un importo di 500,00 € (Valore A) comprensivi di IVA, onorario e tributi catastali.**

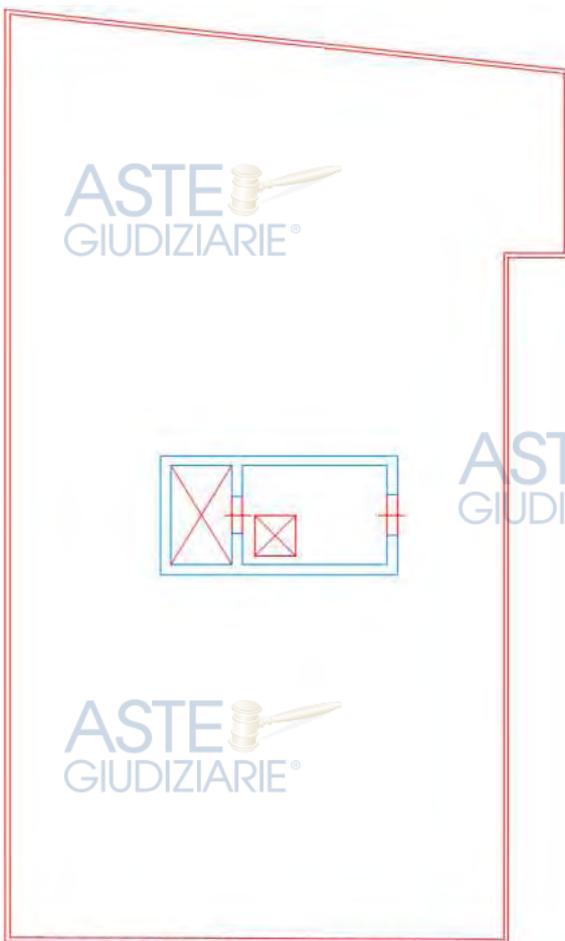
**Schema dello stato di fatto** (Cfr. allegato n. 03)

attività commerciali. Nello specifico giunti al piano nono, oltrepassato il tor-

rino scale si accede al lastrico solare, lo stesso di forma prettamente rettan-

golare, risulta privo di protezioni lungo il muretto d'attico.

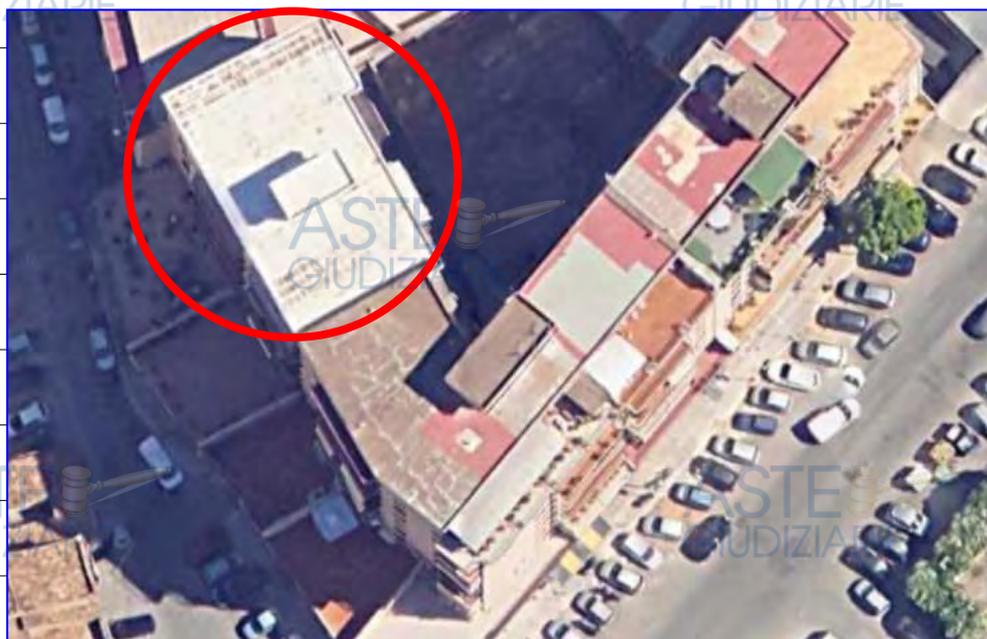
**Planimetria Catastale** (Cfr. allegato n. 01)

Durante le operazioni peritali svolte in data 13.03.2024 congiuntamente al Custode Giudiziario Avv. Maria Roccheri, in fase di rilievo sono emerse discrasie tra la planimetria catastale e lo stato dei luoghi, consistenti in una diversa rappresentazione del torrino scale.

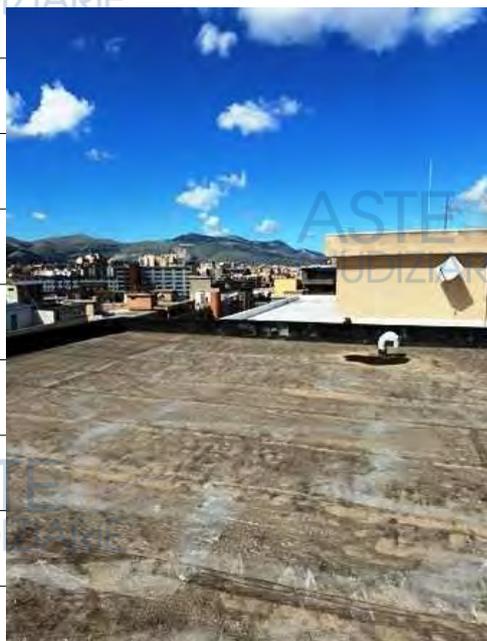
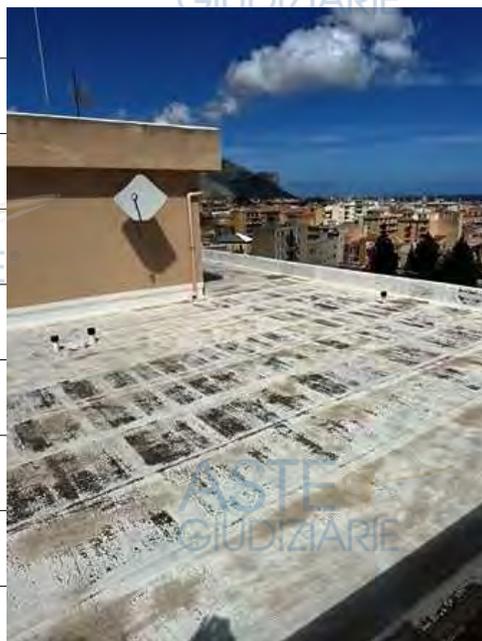
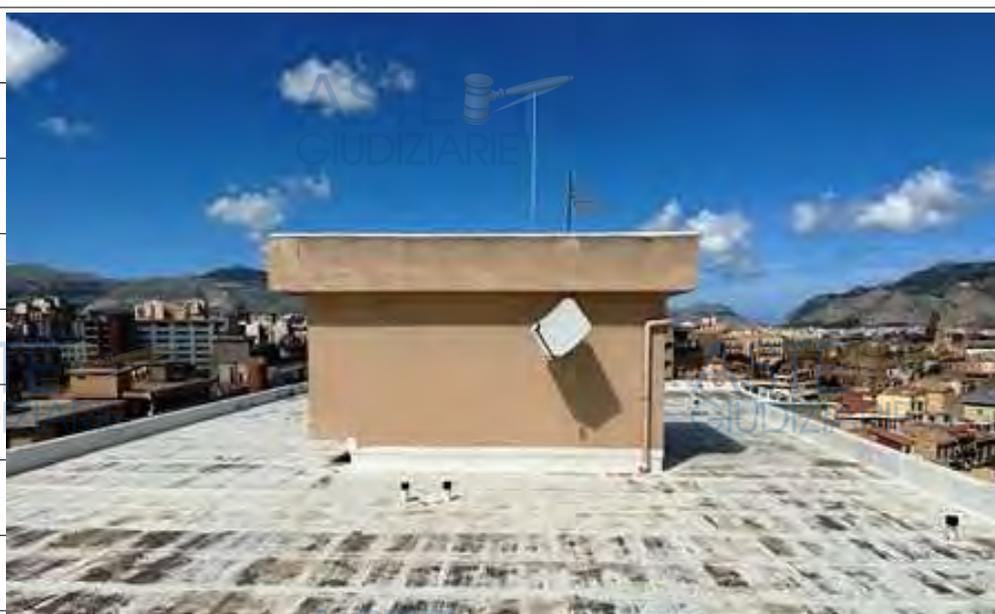
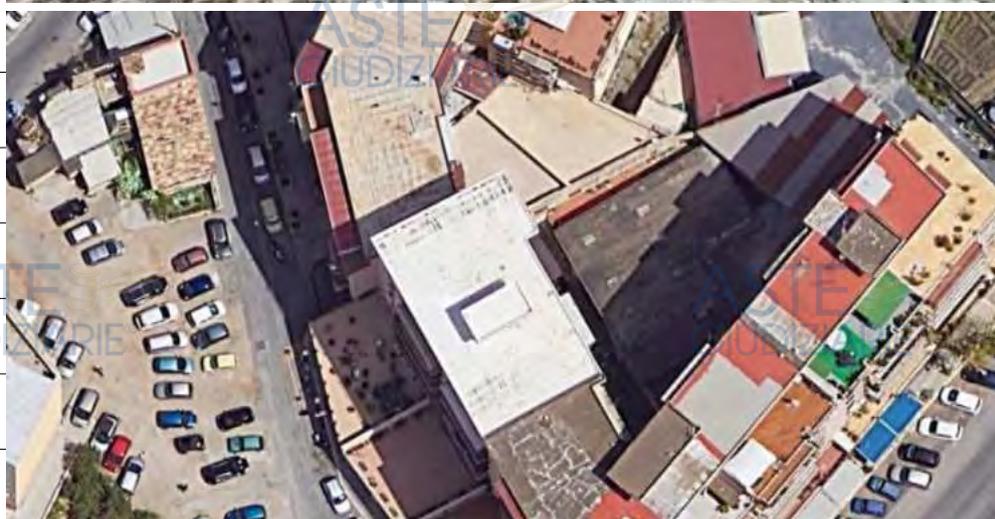
**Report Fotografico** (Cfr. allegato n. 04)

A parere dello scrivente alla data del sopralluogo, il lastrico da un esame visivo si trova in mediocri condizioni di uso e manutenzione, ma necessita opere di manutenzione in quanto porzioni risultano degradate dal tempo, inoltre sul torrino sono presenti segni di fessurazione dell'intonaco, presumibilmente dovute all'azione delle acque meteoriche.
