TRIBUNALE CIVILE DI PALERMO

ESPROPRIAZIONE IMMOBILIARE R. Es. n. 72/2023

LOTTO n. 18

Lastrico solare in Via Carmelo Lazzaro n. 17 al piano 9, censito al

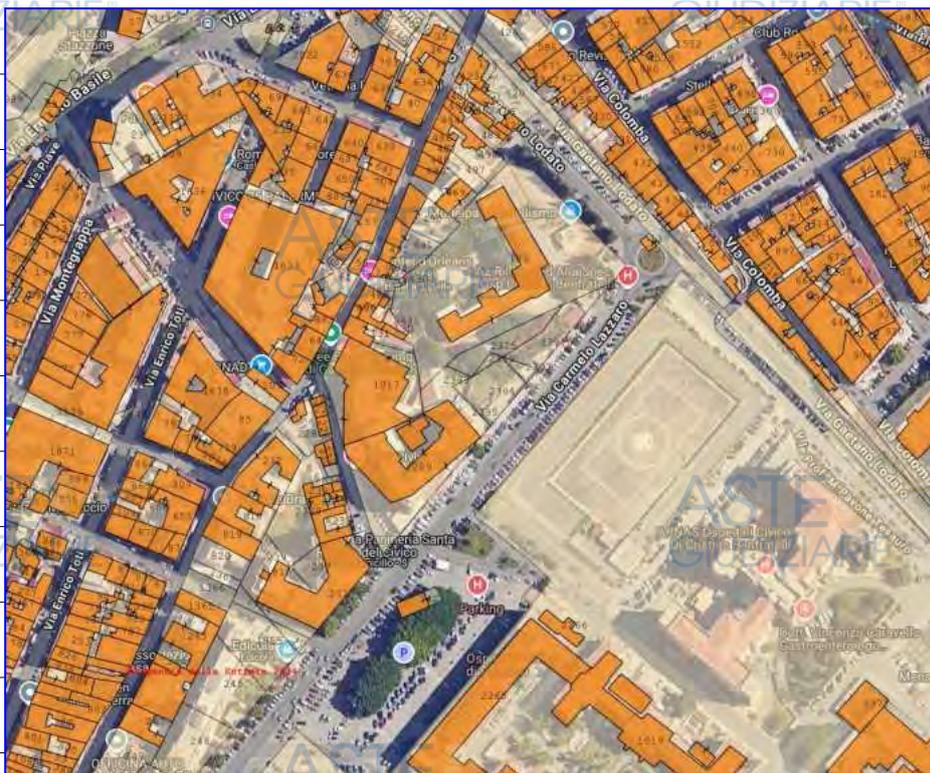
Sovrapposizione EDM Catastale - Google Maps - <https://www.formaps.it>

Dal confronto tra le riprese satellitari e la mappa catastale, stante anche la tipologia del bene staggito si rilevano difformità, probabilmente dovuta alla mancanza di allineamento tra il catasto terreni e fabbricati; facilmente desumibile dal confronto tra l'estratto di mappa e l'aerofotogrammetria.

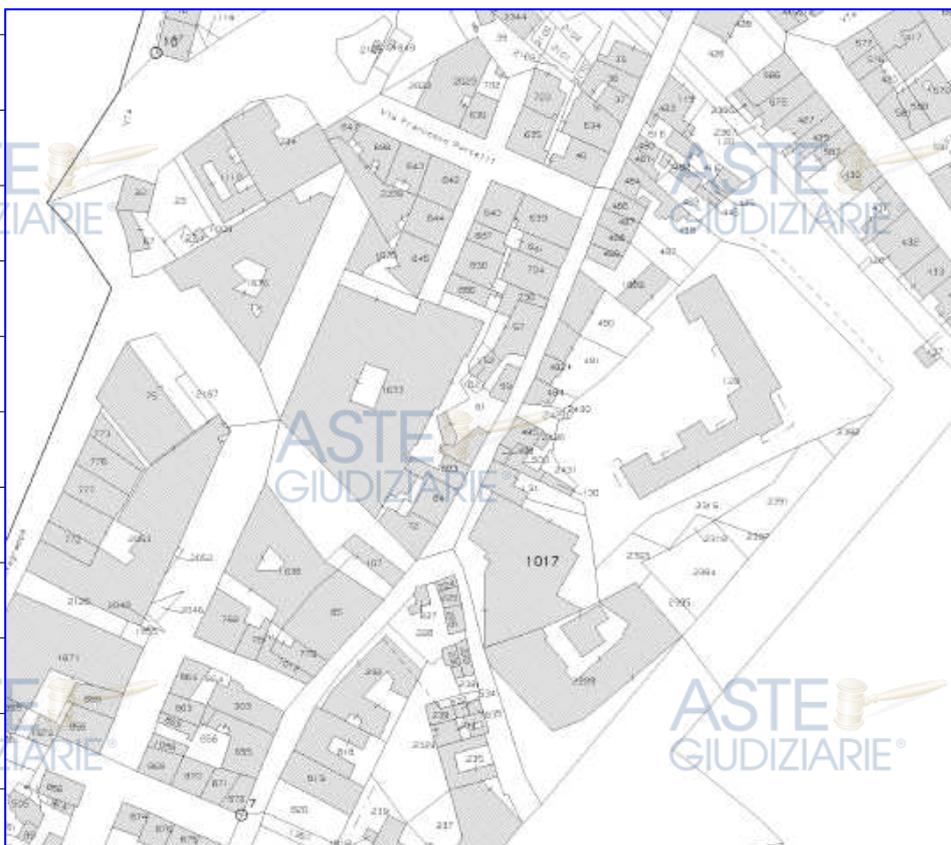
Estratto di Mappa del foglio 61 p.lla 2209

Occorre precisare che per quanto attiene l'individuazione dell'immobile sull'estratto di mappa catastale identifica l'immobile come la p.lla al Catasto terreni n. 2209, quest'ultima risulta collegata e correlata con la p.lla al Catasto urbano n.1603, identificativo dell'unità oggetto della presente relazione di stima.

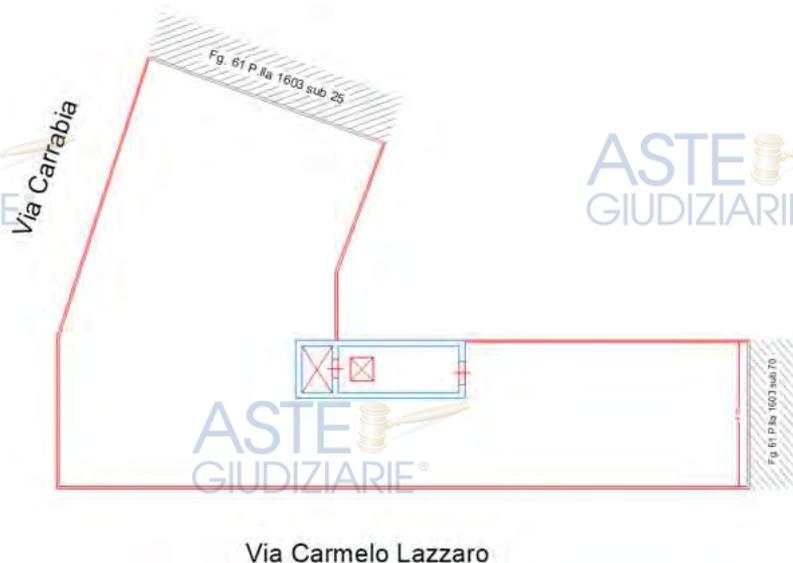
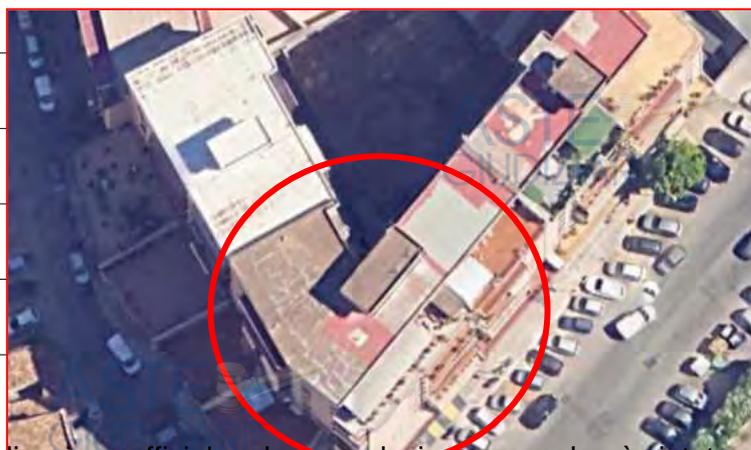
Planimetria stato di fatto (Cfr. allegato n. 03)

Nello specifico l'unità di forma prettamente rettangolare, giunti al piano no-no, oltrepassato il torrino scale si accede al lastrico solare, lo stesso risulta privo di protezioni lungo il muretto d'attico.

L'unità immobiliare ha una superficie commerciale di circa mq 28,00 calcolata sulla base delle indicazioni del D.P.R. 138/1998, di cui:

- Superficie lastrico solare 28,00 ragguagliata al 10% della superficie totale di mq 280,00.

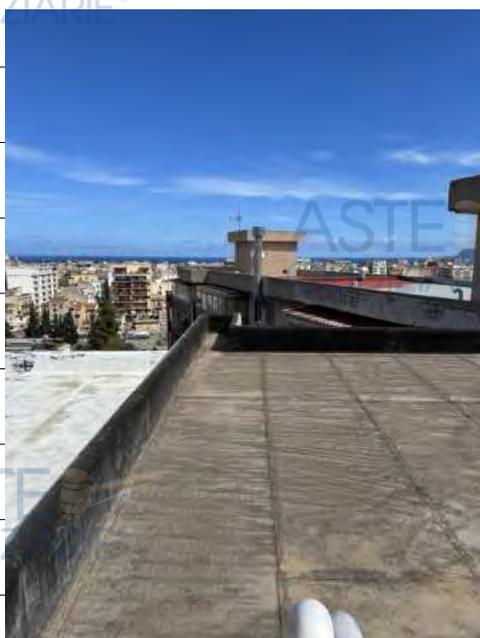
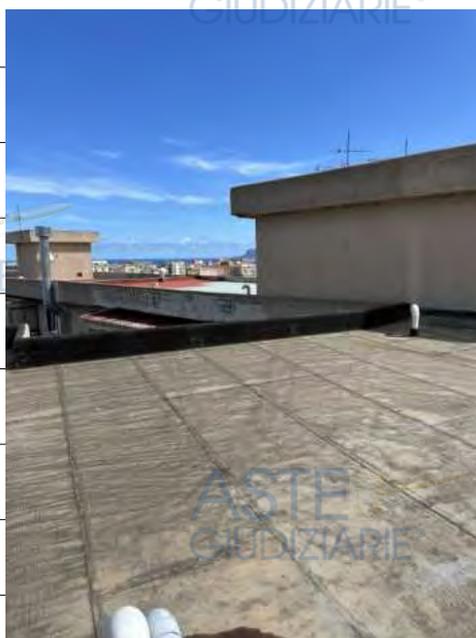
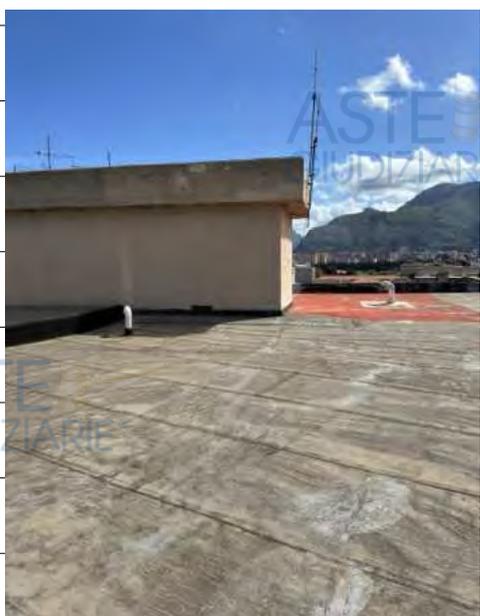
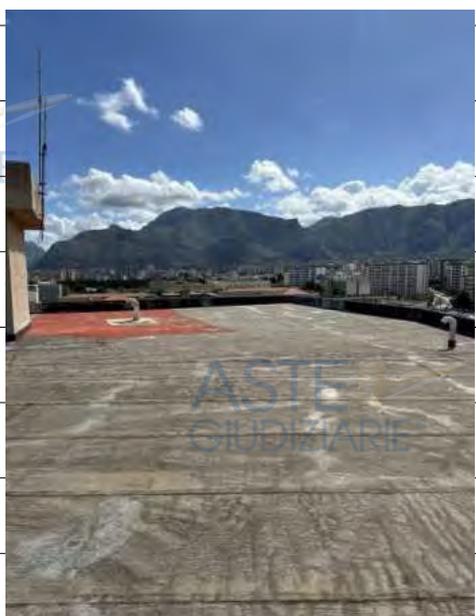
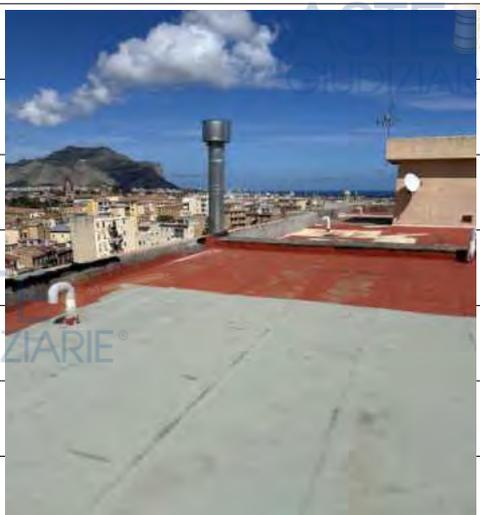
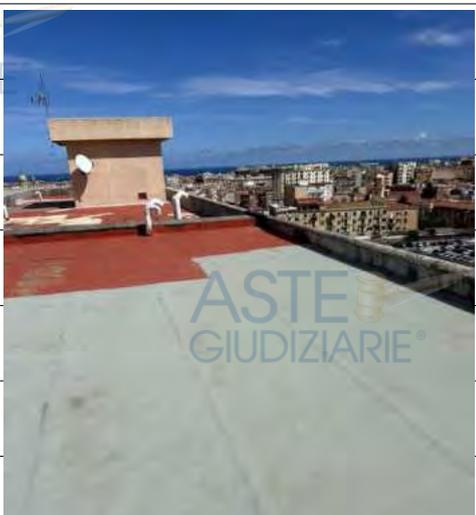
Report Fotografico (Cfr. allegato n. 04)

A parere dello scrivente alla data del sopralluogo, il lastrico da un esame visivo si trova in mediocri condizioni di uso e manutenzione, ma necessita opere di manutenzione in quanto porzioni risultano degradate dal tempo, inoltre sul torrino sono presenti segni di fessurazione dell'intonaco, presumibilmente dovute all'azione delle acque meteoriche.
