TRIBUNALE CIVILE DI PALERMO

ESPROPRIAZIONE IMMOBILIARE R. Es. n. 72/2023

Oggetto: Consulenza Tecnica di Ufficio nell'Esecuzione

LOTTO n. 19

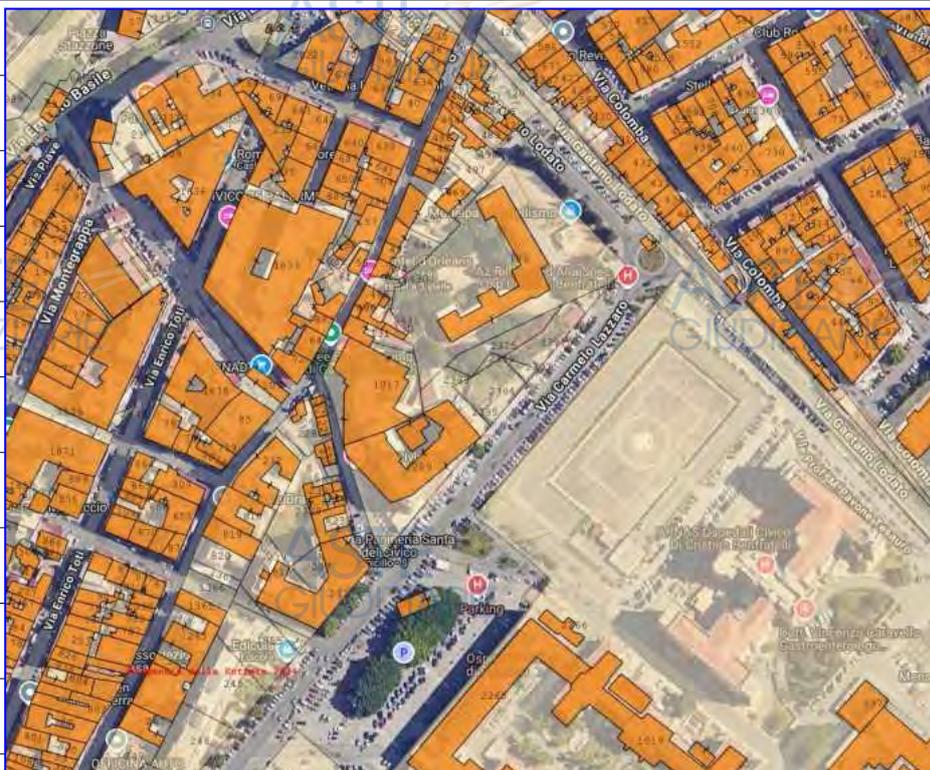
Sovrapposizione EDM Catastale – Google Maps – <https://www.formaps.it>

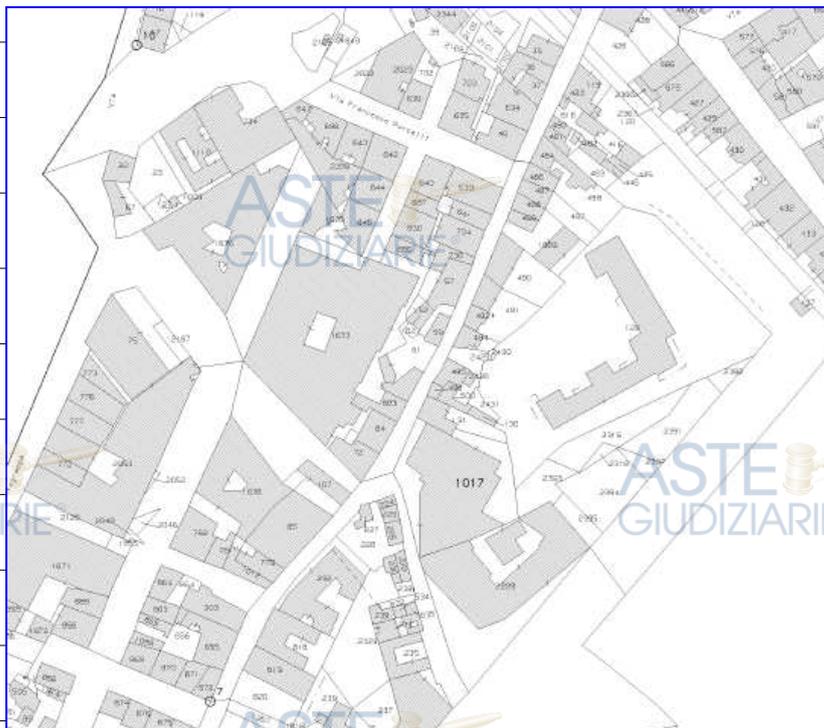
Estratto di Mappa del foglio 61 p.lla 2209

Occorre precisare che per quanto attiene l'individuazione dell'immobile sull'estratto di mappa catastale identifica l'immobile come la p.lla al Catasto terreni n. 2209, quest'ultima risulta collegata e correlata con la p.lla al Catasto urbano n.1603, identificativo dell'unità oggetto della presente relazione di stima.

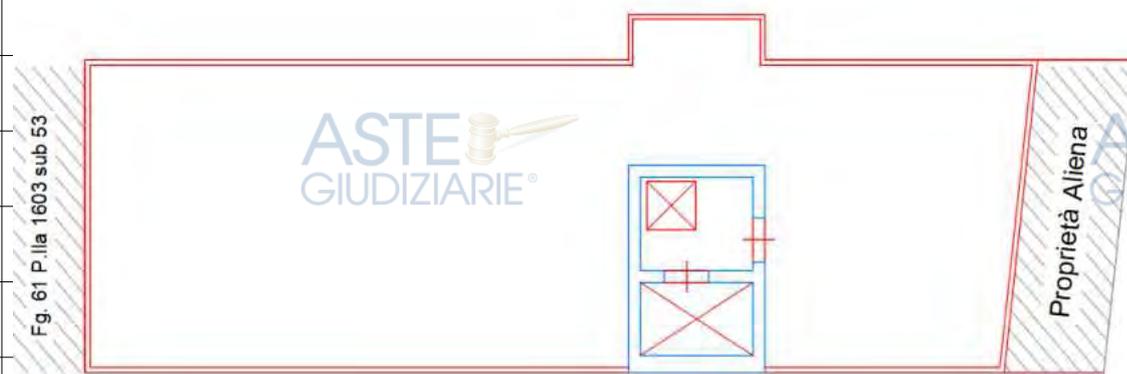
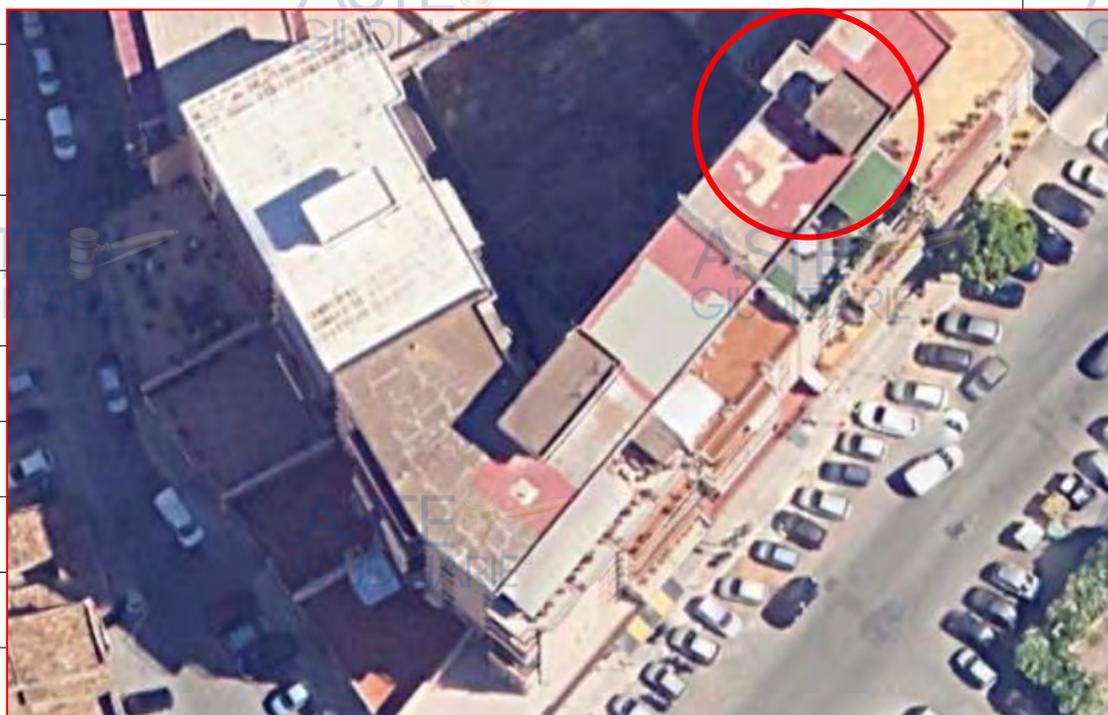
Schema dello stato di fatto (Cfr. allegato n. 04)

Via Carmelo Lazzaro

Durante le operazioni peritali svolte in data 13.03.2024 congiuntamente al Custode Giudiziario Avv. Maria Roccheri, in fase di rilievo sono emerse discrasie tra la planimetria catastale e lo stato dei luoghi, consistenti in una diversa rappresentazione del torrino scale.

Il descritto stato dei luoghi non corrisponde all'identificazione catastale consistenti in una diversa rappresentazione del torrino scale.

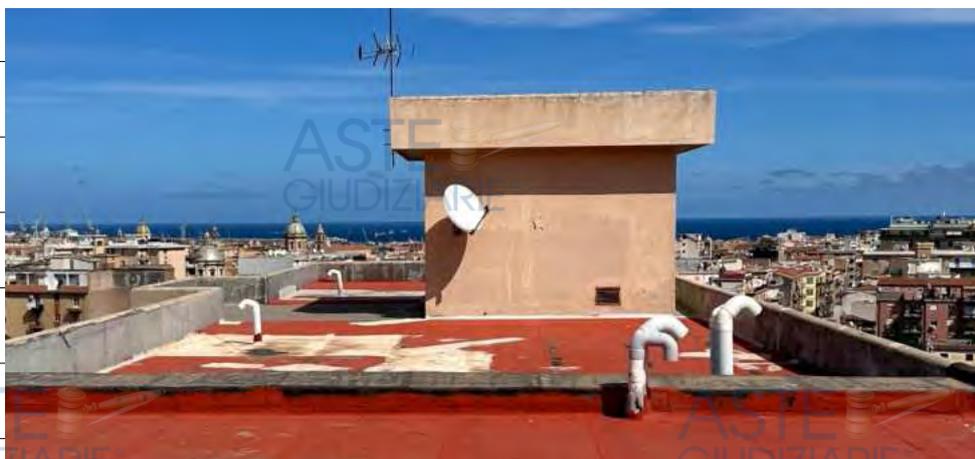
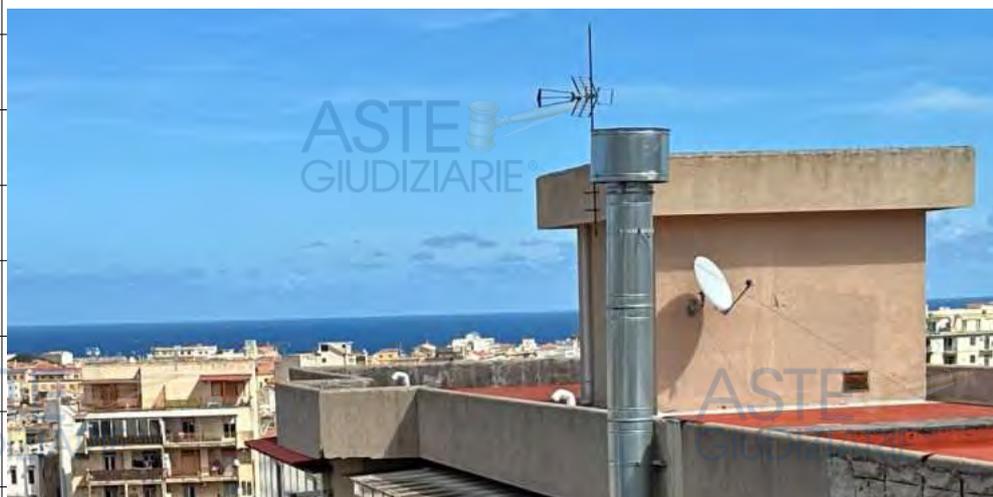
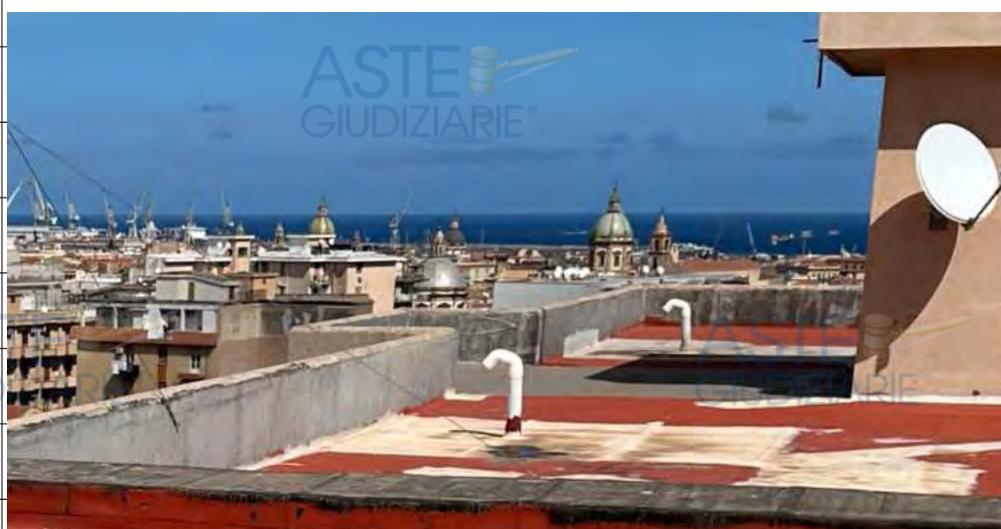
Report Fotografico

Nello specifico giunti al piano nono, oltrepassato il torrino scale si accede al lastrico solare, lo stesso di forma prettamente rettangolare, risulta privo di protezioni lungo il muretto d'attico.

A parere dello scrivente alla data del sopralluogo, il lastrico da un esame visivo si trova in mediocri condizioni di uso e manutenzione, ma necessità opere di manutenzione in quanto porzioni risultano degradate dal tempo, inoltre sul torrino sono presenti segni di fessurazione dell'intonaco, presumibilmente dovute all'azione delle acque meteoriche.
