**TRIBUNALE CIVILE DI PALERMO**

**ESPROPRIAZIONE IMMOBILIARE R. Es. n. 72/2023**

**Oggetto: Consulenza Tecnica di Ufficio nell'Esecuzione**

**LOTTO n. 3**

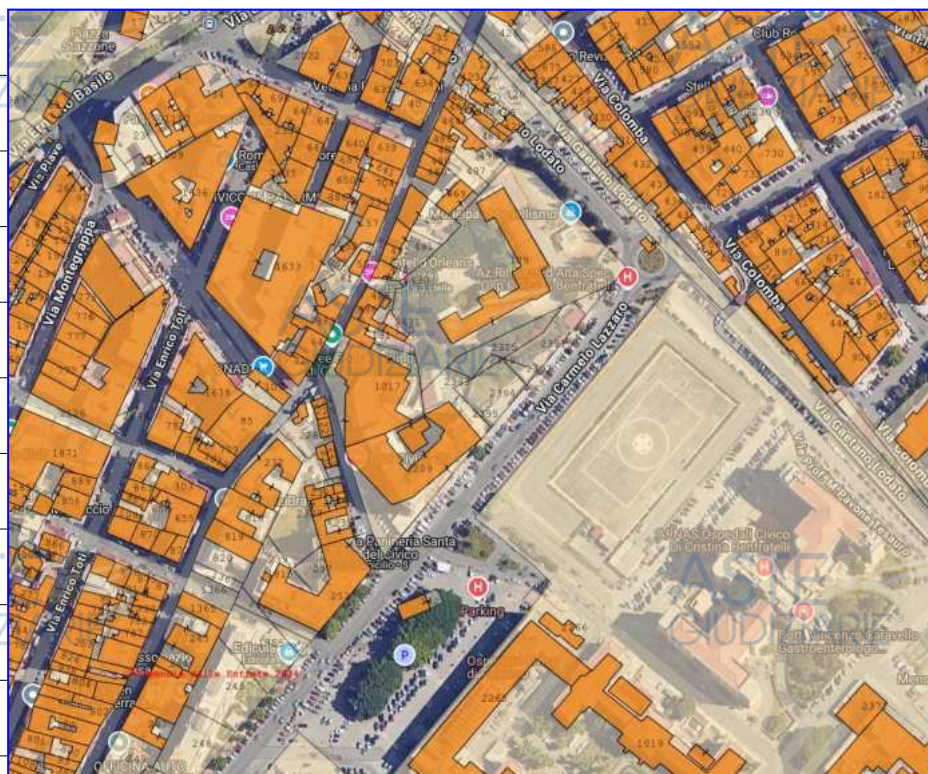
Dal confronto tra le riprese satellitari e la mappa catastale, stante anche la tipologia del bene staggito si rilevano difformità sulla sagoma del fabbricato, nello specifico variazioni delle sagome, probabilmente per una mancanza di allineamento tra il catasto terreni e fabbricati come da allegato estratto di mappa e sovrapposizione dell'aerofotogrammetria dell'aerea dei luoghi (Cfr. Allegato n. 2). Nel caso in esame il bene non risulta sottoposto a espropriazione per pubblica utilità, inoltre per quanto attiene la divisibilità del bene non si evincono gli estremi per una comoda divisibilità dello stesso al fine di mantenere inalterata l'appetibilità dello stesso sul mercato.

*Sovrapposizione EDM Catastale – Google Maps – <https://www.formaps.it>*

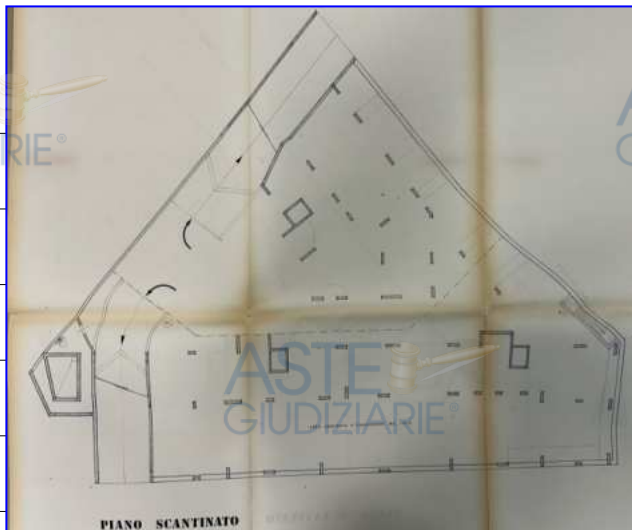
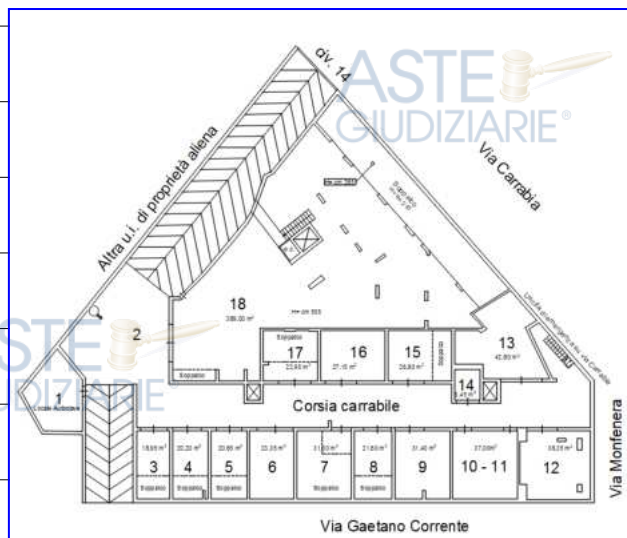
Durante le operazioni peritali svolte alla presenza del Custode Giudiziario Avv. Maria Roccheri, emergeva che lo stato dei luoghi non risultava conforme alla planimetria di progetto in atti estrapolata in fase di accesso atti presso l'UTC del Comune di Palermo, nello specifico:

- ampliamento della superficie mediante la realizzazione di un soppalco con struttura portante in c.a.;
- risulta una diversa distribuzione dell'intero piano cantinato, che risulta frazionato in ben 16 u.i. destinate a **"posti auto/magazzino"**, a ragione del vero si riporta la pianta allegata al fascicolo edilizio del fabbricato;

per quanto attiene la regolarizzazione dell'unità immobiliare in seno alle discrasie riscontrate si dovrà procedere:

- **Ampliamento** – - demolizione del soppalco in quanto realizzato in assenza di titolo edilizio, fermo restando che il soppalco non rientra nella casistica del regolamento edilizio comunale, e risulta antieconomico prevederne la regolarizzazione ai sensi dell'art. 40 della L. 47/85.

Per cui si predispone la demolizione, con un costo a corpo che si stima in 2.000,00 € onnicomprensivo.

- **Diversa distruzione dell'intero piano cantinato** – sarà possibile procedere alla regolarizzazione sotto il profilo urbanistico mediante la
