TRIBUNALE CIVILE DI PALERMO

ESPROPRIAZIONE IMMOBILIARE R. Es. n. 72/2023

LOTTO n. 6

Unità immobiliare destinata a posto auto sita nel Comune di Palermo

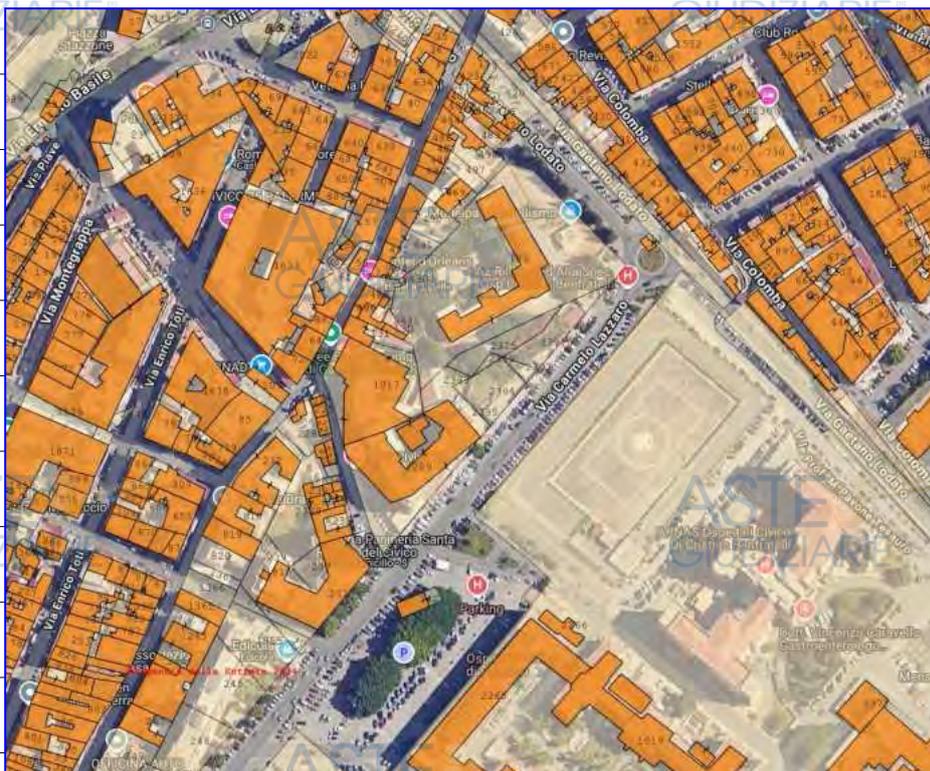
Sovrapposizione EDM Catastale - Google Maps - <https://www.formaps.it>

Dal confronto tra le riprese satellitari e la mappa catastale, stante anche la tipologia del bene staggito si rilevano difformità sulla sagoma del fabbricato, nello specifico variazioni delle sagome, probabilmente per una mancanza di allineamento tra il catasto terreni e fabbricati come da allegato estratto di mappa e sovrapposizione dell'aerofotogrammetria dell'aerea dei luoghi (Cfr. Allegato n. 1).

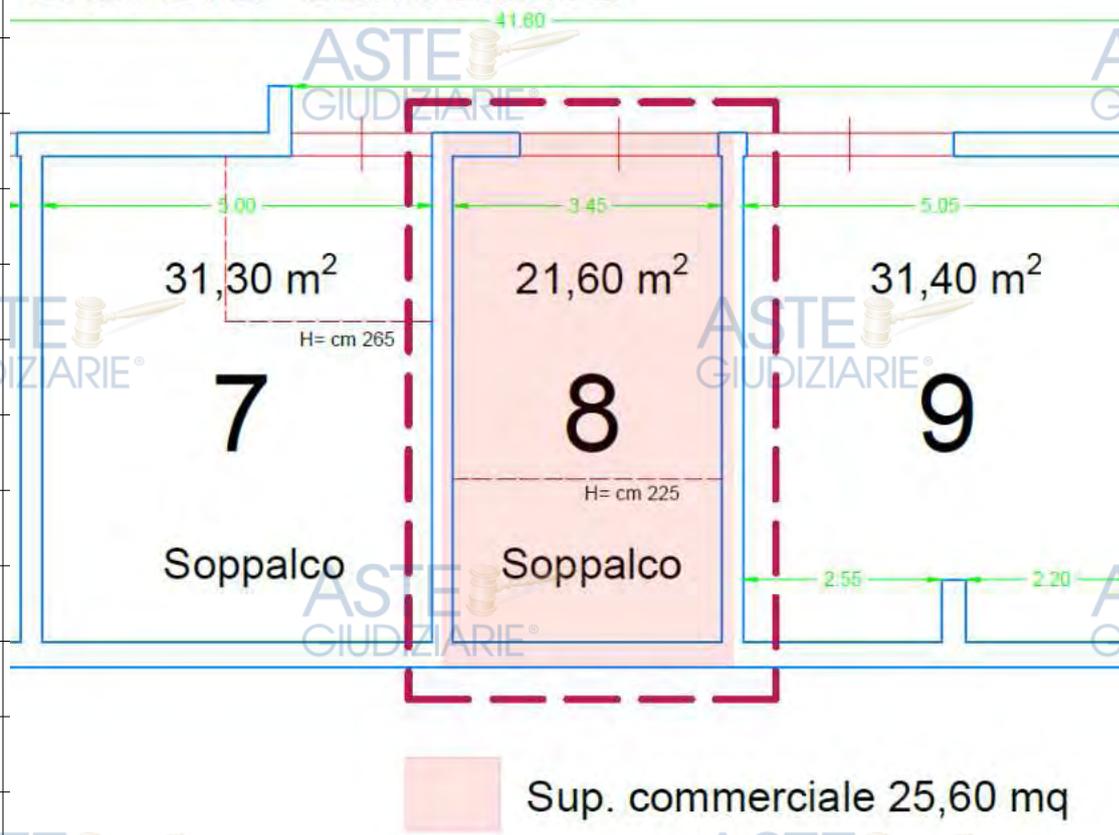
Planimetria stato di fatto (Cfr. allegato n. 04)

Nello specifico l'unità immobiliare risulta composta da un unico vano di forma rettangolare, con annesso soppalco, l'altezza intera del locale risulta a ml 4,70.

L'unità immobiliare ha una superficie commerciale di circa mq 25,60, calcolata sulla base delle indicazioni del D.P.R. 138/1998, di cui:

- Superficie coperta del piano s1 pari a mq 25,60.

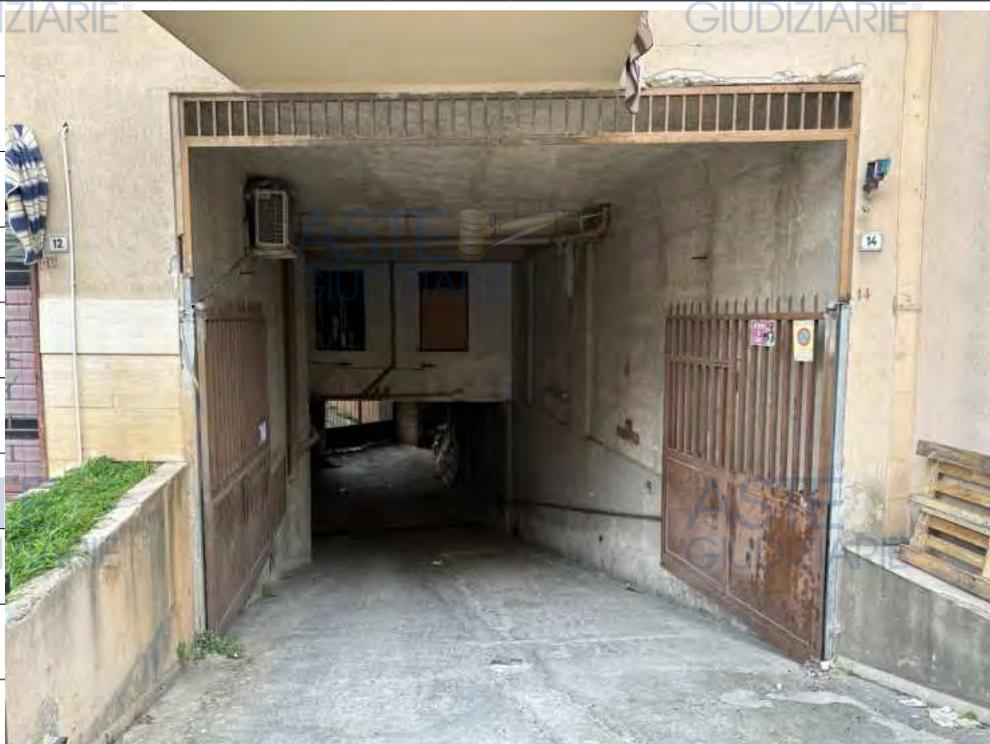
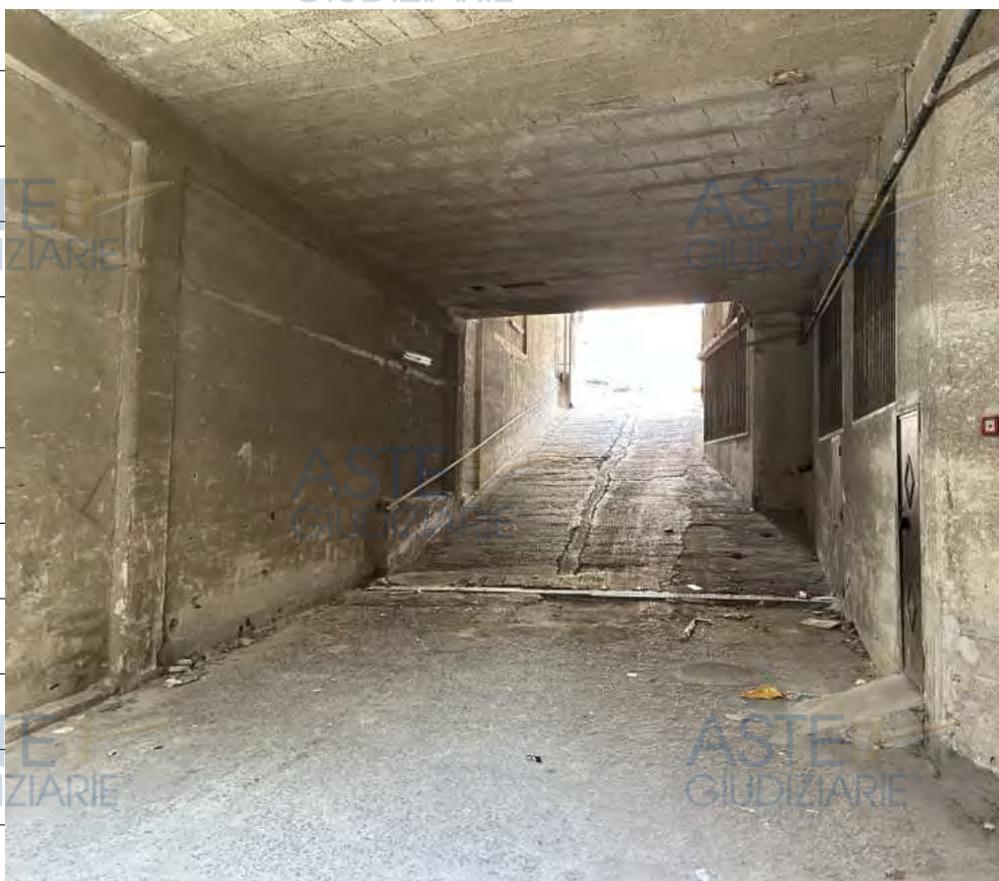
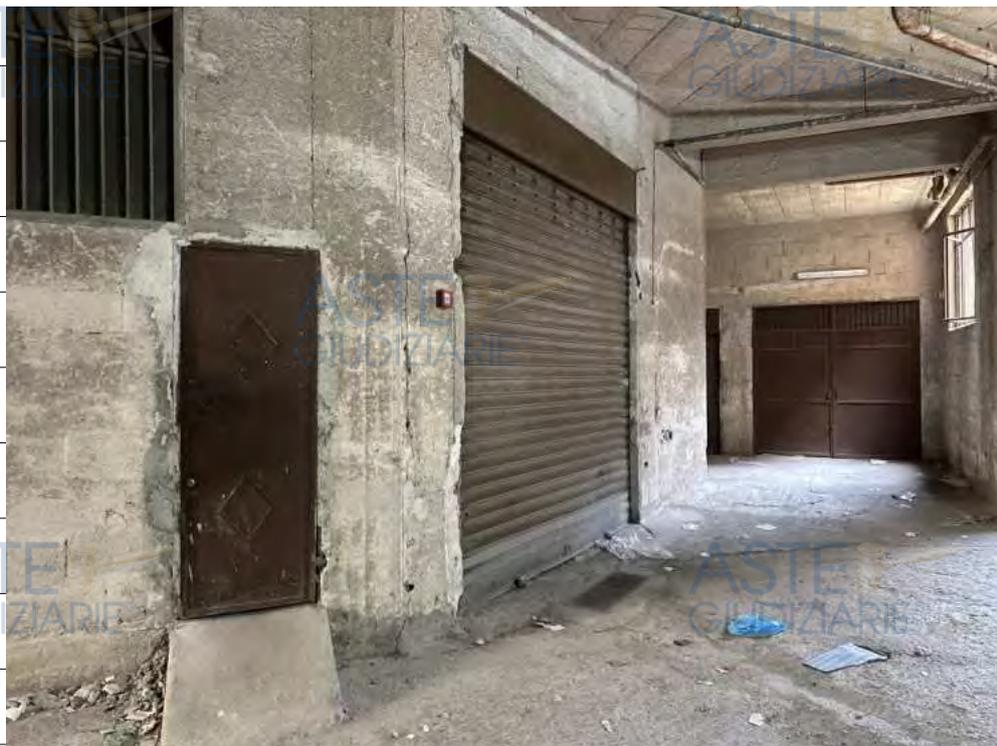
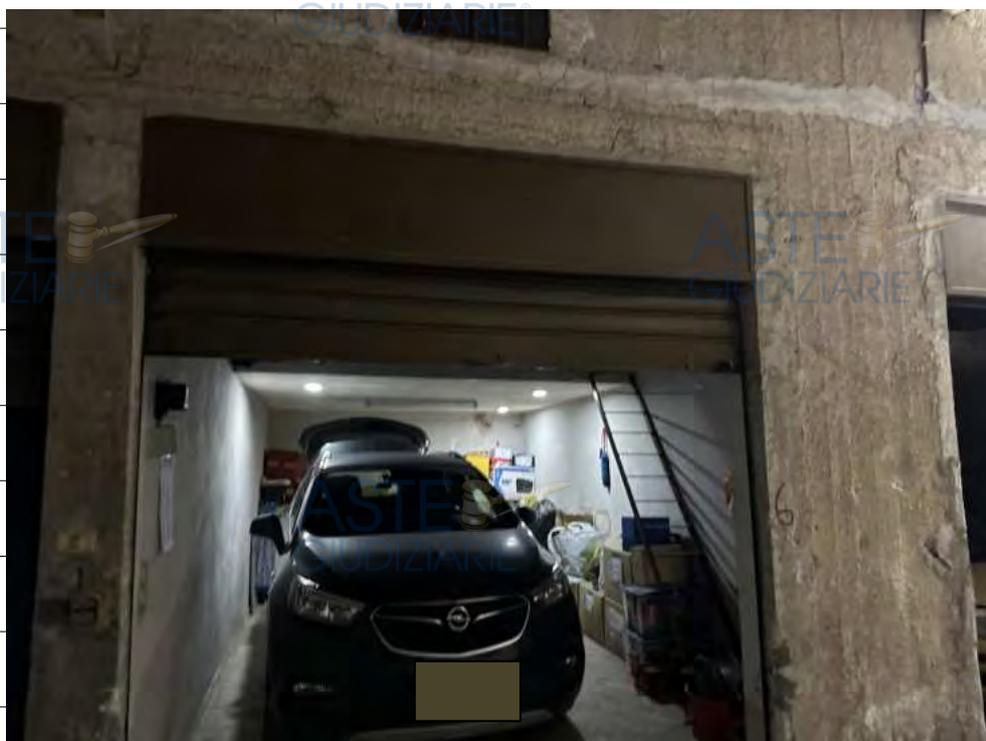
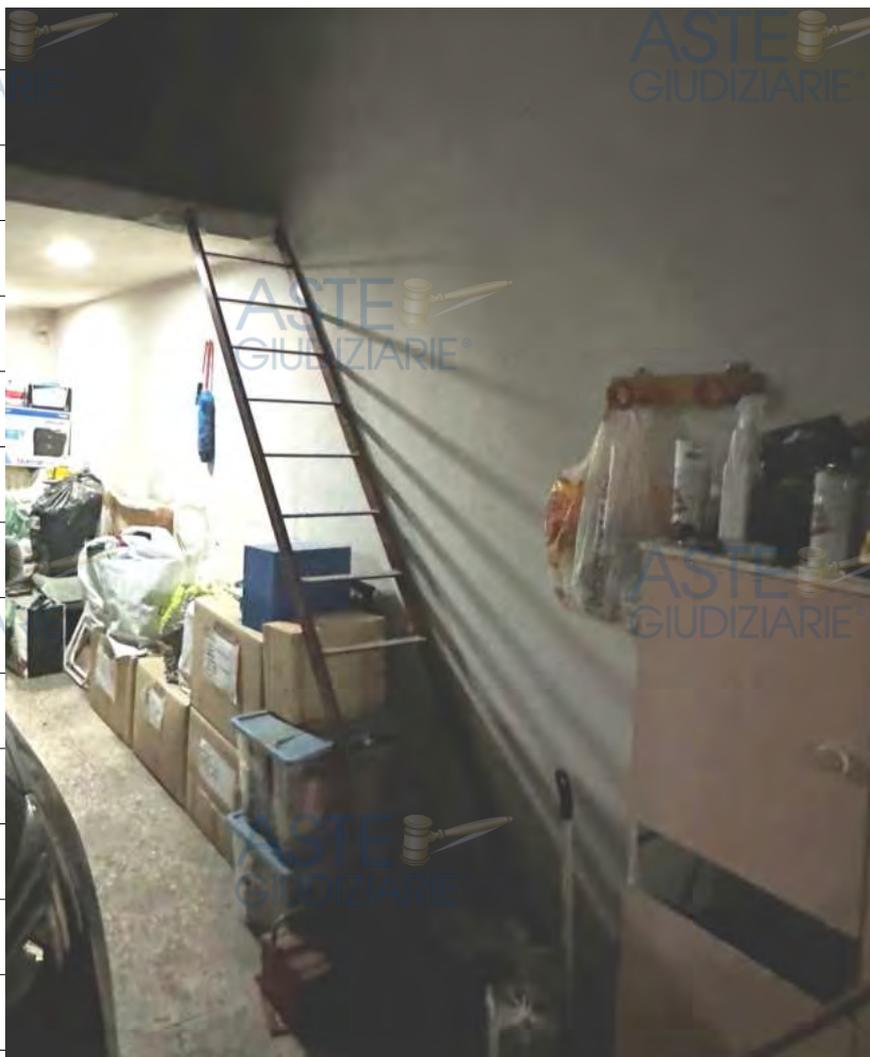
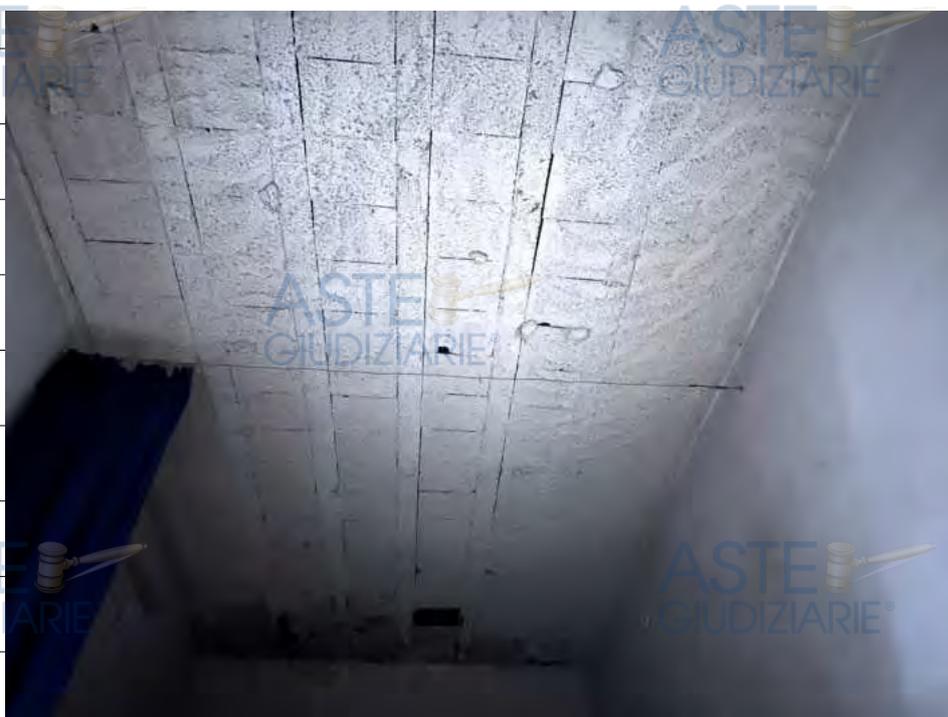
Report Fotografico (Cfr. allegato n. 05)

dell'unità, durante le fasi di rilievo sono emerse alcune discrasie tra la planimetria catastale e lo stato reale dei luoghi, che ha comportato l'ampliamento della superficie mediante la realizzazione di un soppalco con struttura in c.a. e scala di collegamento in ferro.

- **Rivestimenti esterni:** i prospetti esterni risultano definiti;
- **Rivestimenti interni:** risultano al rustico;
- **Impianto di produzione, trasformazione, trasporto, distribuzione, utilizzazione dell'energia elettrica:** L'impianto di distribuzione dell'energia elettrico è presente, ma non è stato reperito il relativo Certificato di Conformità;

A parere dello scrivente alla data del sopralluogo l'impianto elettrico si trova in mediocri condizioni di uso e manutenzione, e necessita di adeguamento alla normativa vigente.

- **Ampliamento** - **Ampliamento** - demolizione del soppalco in quanto realizzato in assenza di titolo edilizio, fermo restando che il soppalco non rientra nella casistica del regolamento edilizio comunale. e risulta antieconomico prevederne la regolarizzazione ai sensi dell'art. 40 della L. 47/85. Per cui si predisponde la demolizione, con un costo a corpo che si stima in 2.000,00 € onnicomprensivo.
- **Diversa distruzione dell'intero piano cantinato** - sarà possibile

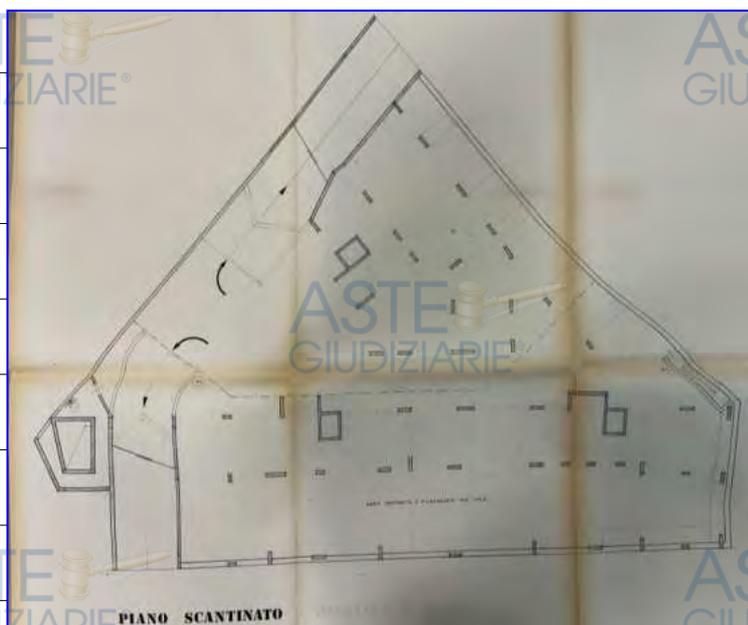
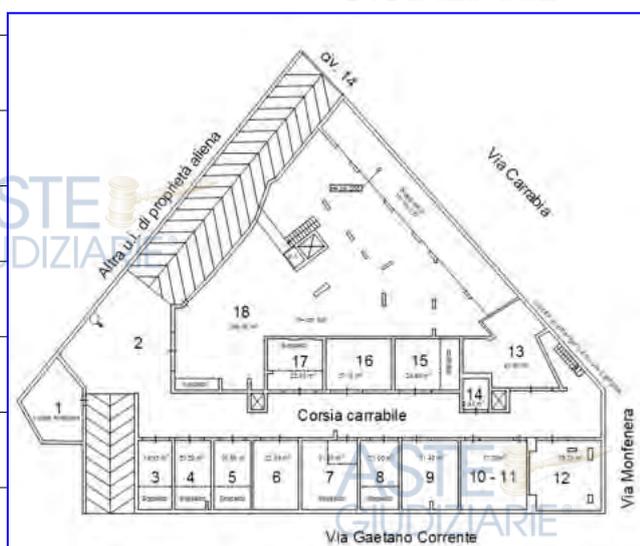
- ampliamento della superficie mediante la realizzazione di un soppalco con struttura portante in c.a.

- risulta una diversa distribuzione dell'intero piano cantinato, che risulta

del vero si riporta la pianta allegata al fascicolo edilizio del fabbricato;

per quanto attiene la regolarizzazione dell'unità immobiliare in seno alle discrasie riscontrate si dovrà procedere:

procedere alla regolarizzazione sotto il profilo urbanistico mediante la

redazione della pratica di Comunicazione Inizio Lavori Asseverata -

CILA Tardiva, per quanto attiene la diversa distribuzione degli spazi
