**TRIBUNALE CIVILE DI PALERMO**

**ESPROPRIAZIONE IMMOBILIARE R. Es. n. 72/2023**

**Oggetto: Consulenza Tecnica di Ufficio nell'Esecuzione**

*Box sito nel Comune di Palermo (PA) Via Carrabia n. 14 censito al*

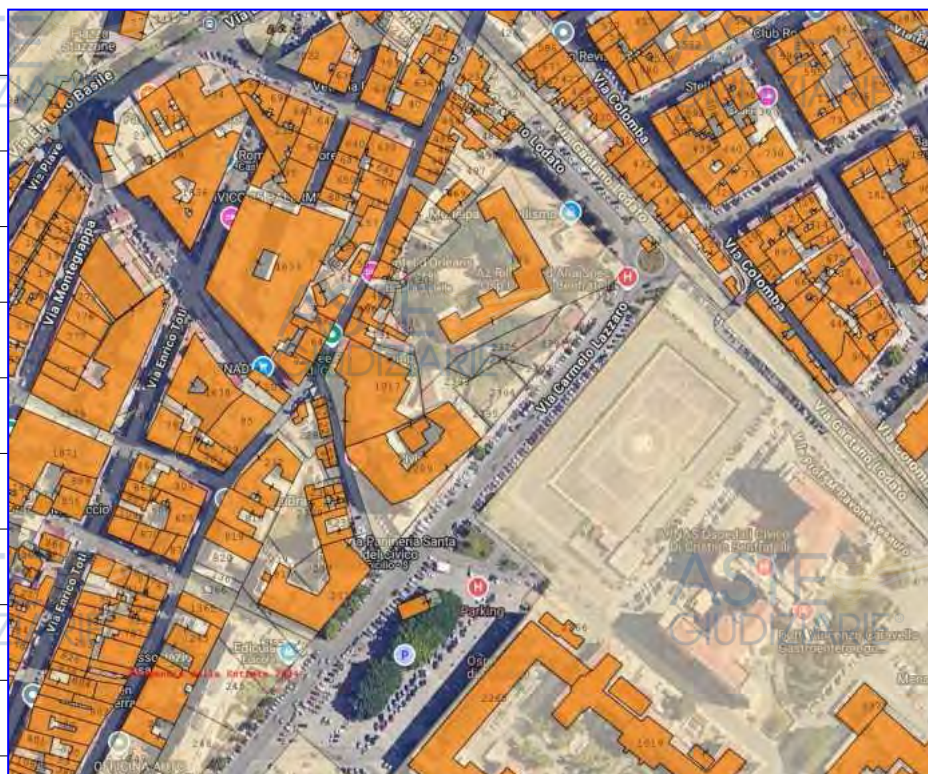
Dal confronto tra le riprese satellitari e la mappa catastale, stante anche la tipologia del bene staggito si rilevano difformità, probabilmente dovuta alla

Sovrapposizione EDM Catastale – Google Maps – <https://www.formaps.it>

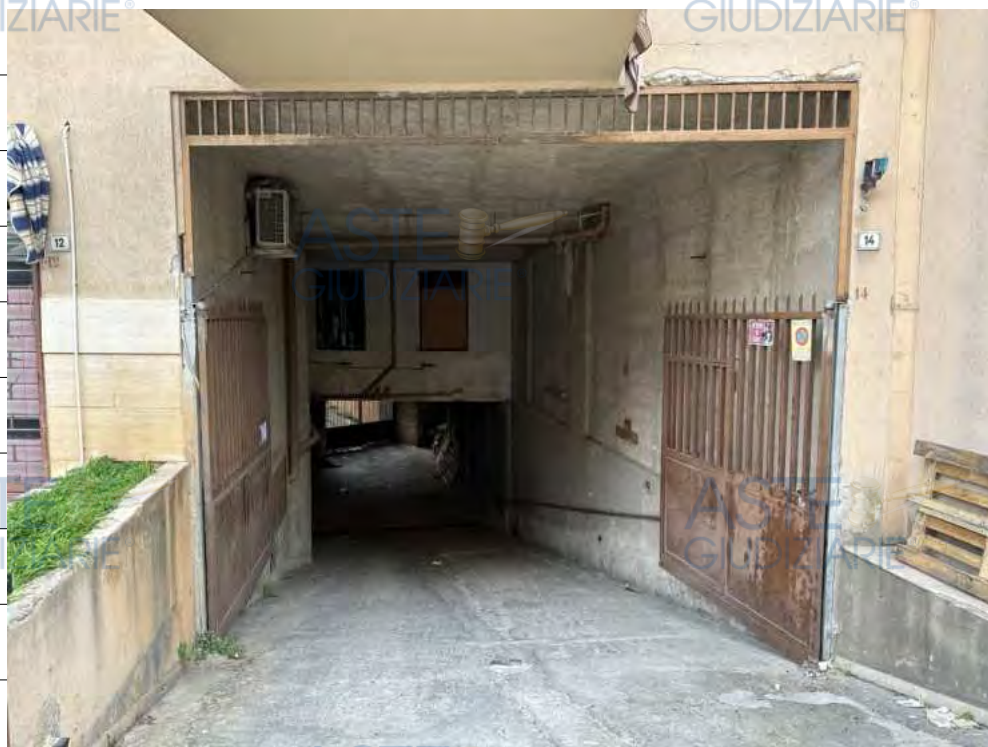
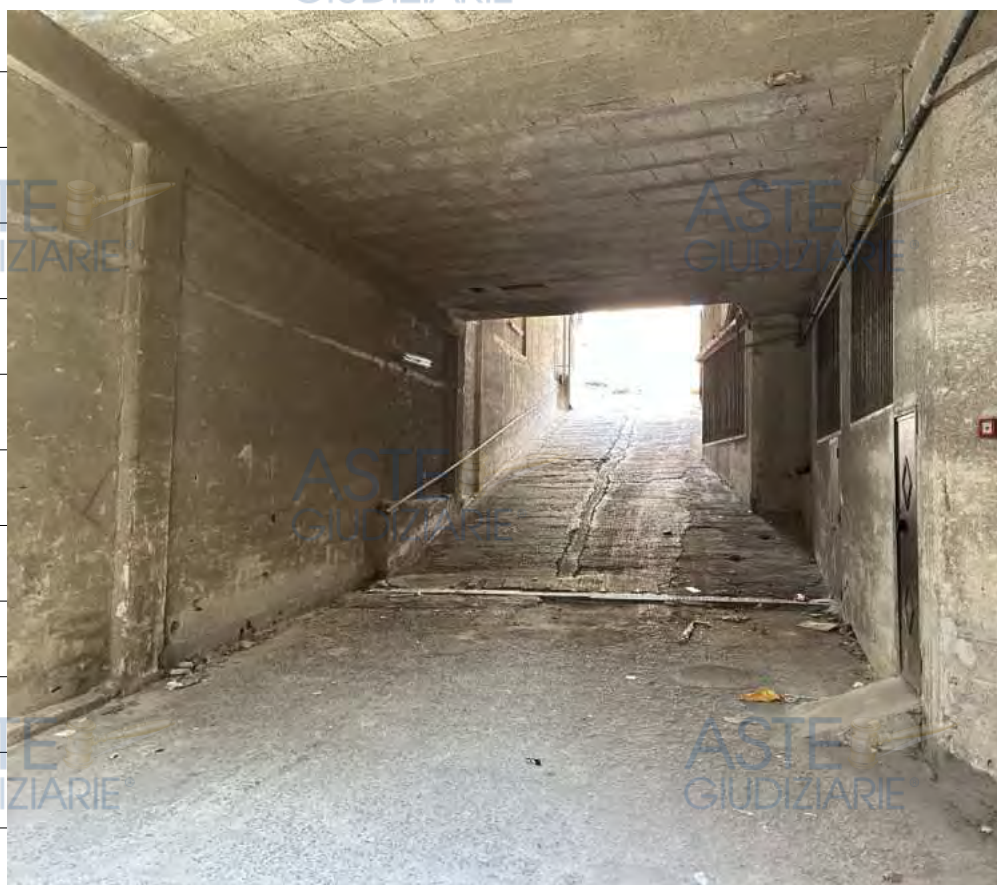
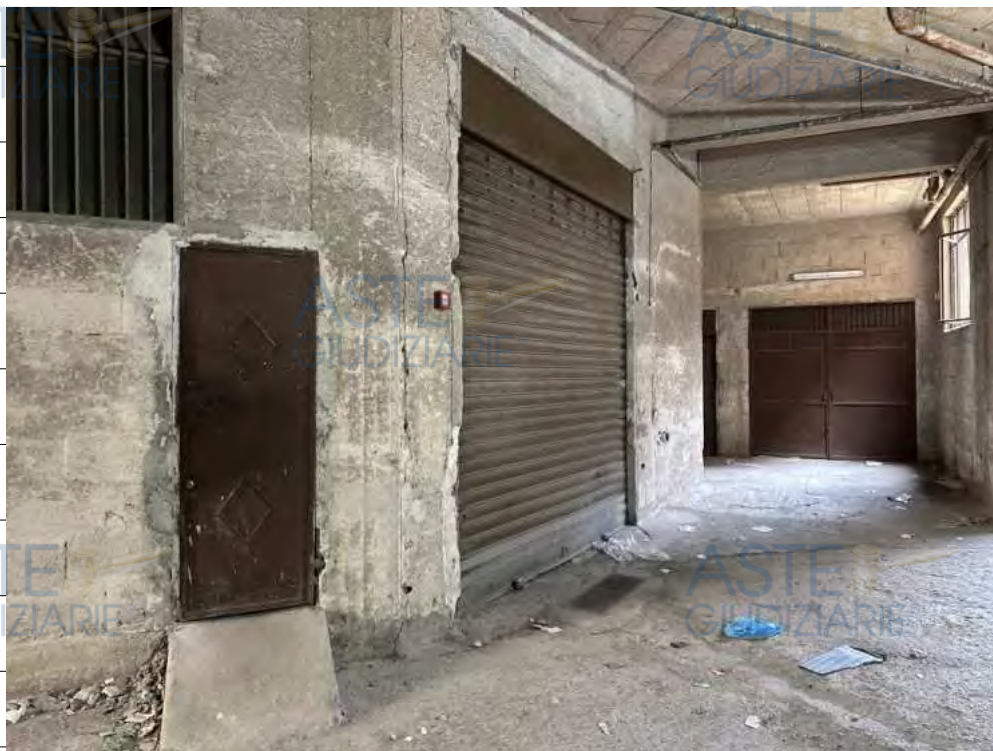
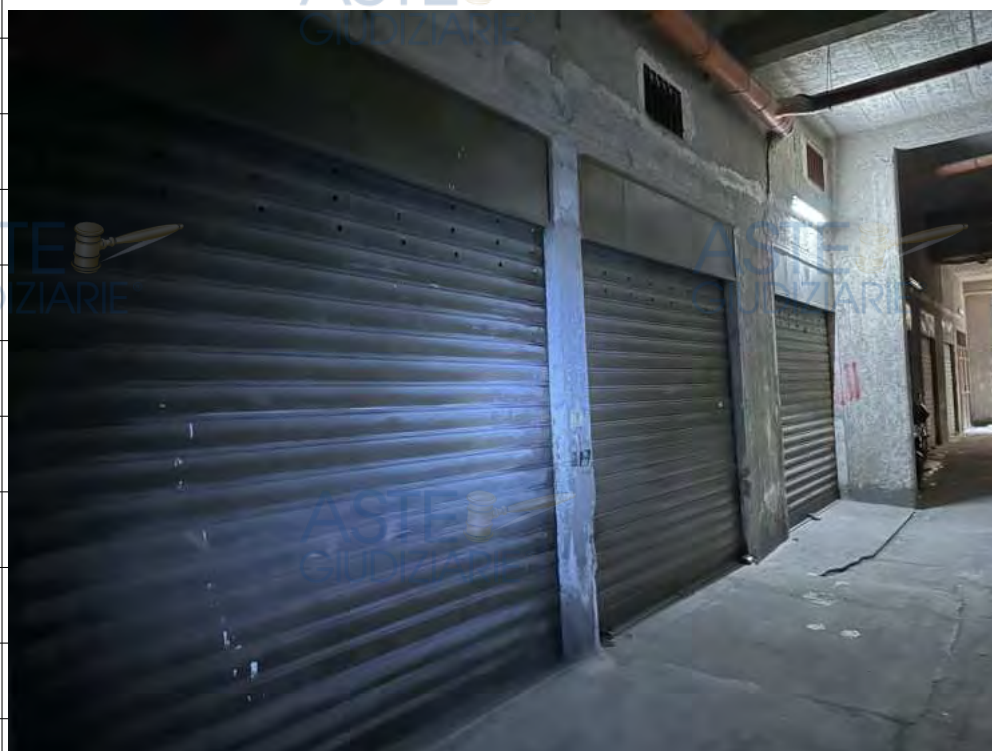
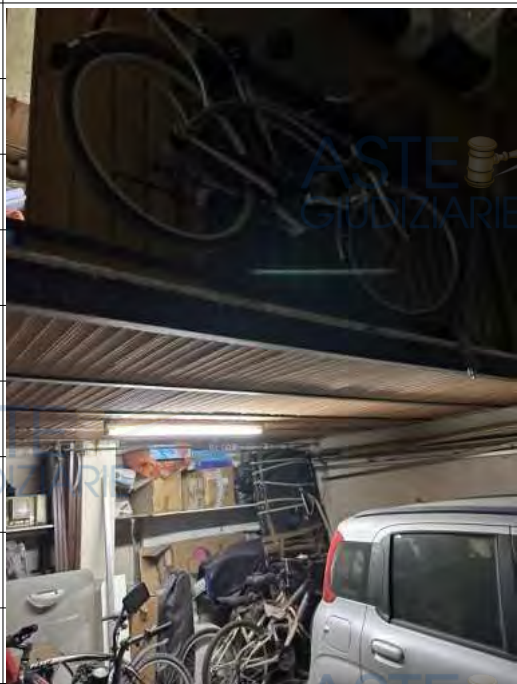
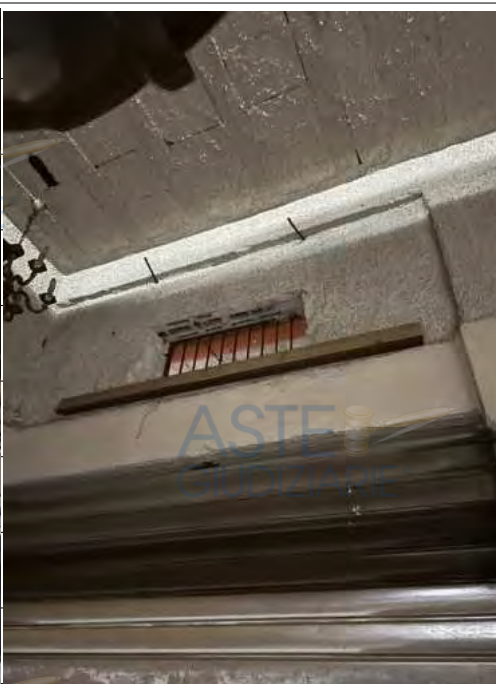
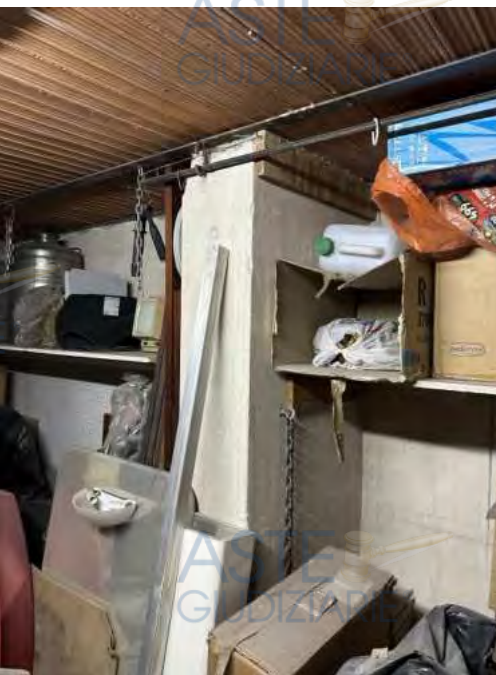
**Report Fotografico** (Cfr. allegato n. 04)

Nello specifico l'unità immobiliare risulta composta da un unico vano di forma rettangolare, con annesso soppalco con struttura mista e scala di collegamento, quest'ultimo non verrà conteggiato in fase di calcolo della superficie commerciale in quanto privo di titolo edilizio, per cui abusivo e da dismettere; l'altezza interna del locale risulta di ml 4,70.

- **Rivestimenti esterni:** i prospetti esterni risultano definiti;
- **Rivestimenti interni:** risultano al rustico;
- **Impianto di produzione, trasformazione, trasporto, distribuzione, utilizzazione dell'energia elettrica:** L'impianto di distribuzione dell'energia elettrico è presente, ma non è stato reperito il relativo Certificato di Conformità;
- **Impianto idrico-sanitario:** L'impianto non è presente.
- **Impianto di climatizzazione:** L'impianto non è presente.
- **Impianto di alimentazione del gas:** L'impianto non è presente.
- **Impianto di produzione acqua calda sanitaria/riscaldamento:** L'impianto non è presente.

A parere dello scrivente alla data del sopralluogo l'impianto elettrico si trova in mediocri condizioni di uso e manutenzione, e necessita di adeguamento alla normativa vigente.

- **Ampliamento** - demolizione del soppalco in quanto realizzato in assenza di titolo edilizio, fermo restando che il soppalco non rientra nella casistica del regolamento edilizio comunale, e risulta antieconomico prevederne la regolarizzazione ai sensi dell'art. 40 della L. 47/85. Per cui si predispone la demolizione, con un costo a corpo che si stima 2.000,00 € onnicomprensivo.
