**TRIBUNALE DI PALERMO**  
**SEZIONE VI - ESECUZIONI IMMOBILIARI**  
**Esecuzione Immobiliare R.G.Es.77/2024**

**PERIZIA DI STIMA IMMOBILIARE**  
**LOTTO UNICO**

Appartamento sito in Palermo, via Dante nn.298-300, Censito al N.C.E.U. del Comune di Palermo al fog.51, particella 191 subalterno 1, p.t., ZC2, cat.A/4, classe 4, vani 7, superficie totale mq.166,  
totale escluse aree scoperte mq.166, R.C. €.177,14

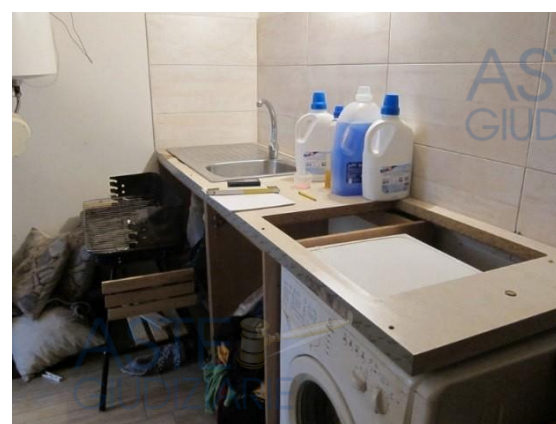
Lavanderia

Modeste tracce di umidità sono presenti nella zona lavanderia ed infiltrazioni umidifere con distacco della patina pittorica nella porzione di muratura che delimita la scaletta di accesso al soppalco.

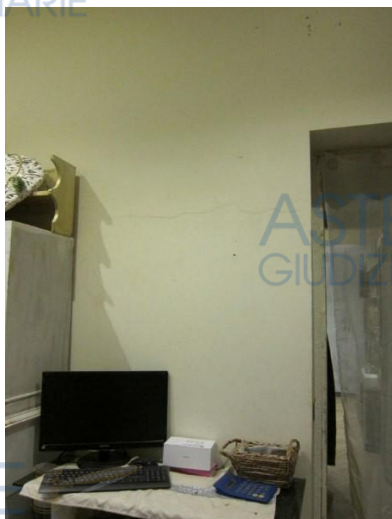
Stanza studio/lavoro

Si nota una lieve lesione orizzontale nella porzione di muratura portante che separa la stanza studio/lavoro dal WC 2., e delle lesioni verticali nella muratura che delimita la finestra sull'atrio.

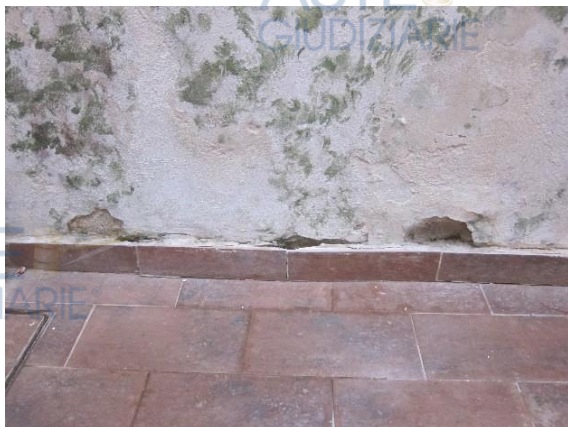
Battiscopa dell'atrio

La parete longitudinale che prospetta sull'atrio è interessata da modesti fenomeni di infiltrazione acquifera che hanno comportato il distacco di alcuni elementi del battiscopa e lievi danni all'intonaco.

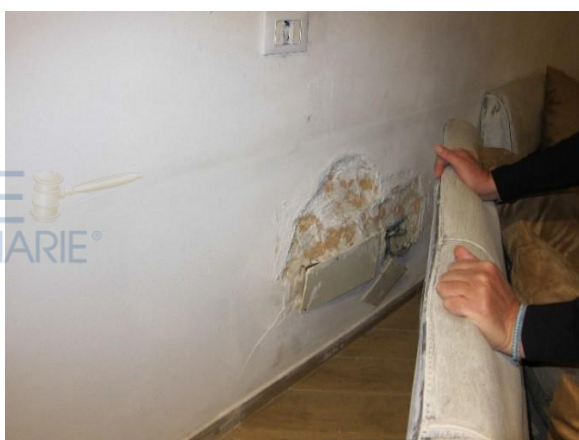
Vano di ingresso

Nel vano di ingresso una parete perimetrale dove sono allocati degli impianti risulta danneggiata.

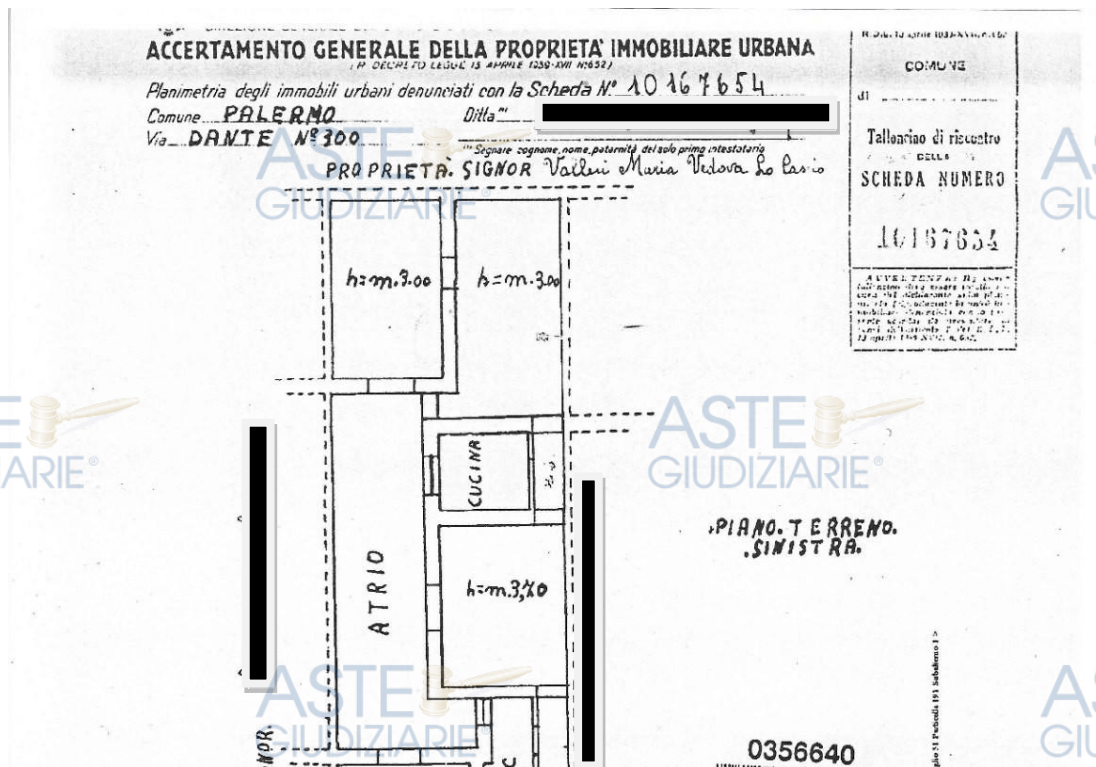
Ultima planimetria in atti: fog.51 particella 191 subalterno 1

La planimetria catastale in atti è stata presentata il 27.12.1939 (**All.9**).

Data di presentazione: 27.12.1939
