TRIBUNALE DI PALERMO  
SEZIONE VI CIVILE – ESECUZIONI IMMOBILIARI  
ESECUZIONE IMMOBILIARE R.G.ES. N. 776/2013  
GIUDICE DOTT. GRAZIA GIUFFRIDA

**LOTTO 1  
PERIZIA  
(AGGIORNAMENTO)**

- Intera proprietà dell'appartamento per civile abitazione sito in Palermo, via Corradino Di Svevia n.48, piano terzo a sinistra salendo la scala F dell'edificio (rif. catastali: foglio 51 del Comune di Palermo, P.Ila 2372, Sub. 259, Cat. A2).
- Posto auto di pertinenza n.159, ubicato al piano interrato a quota -8,75 e facente parte catastalmente della particella 2372, sub. 403 del foglio 51.

PERIZIA (AGGIORNAMENTO)

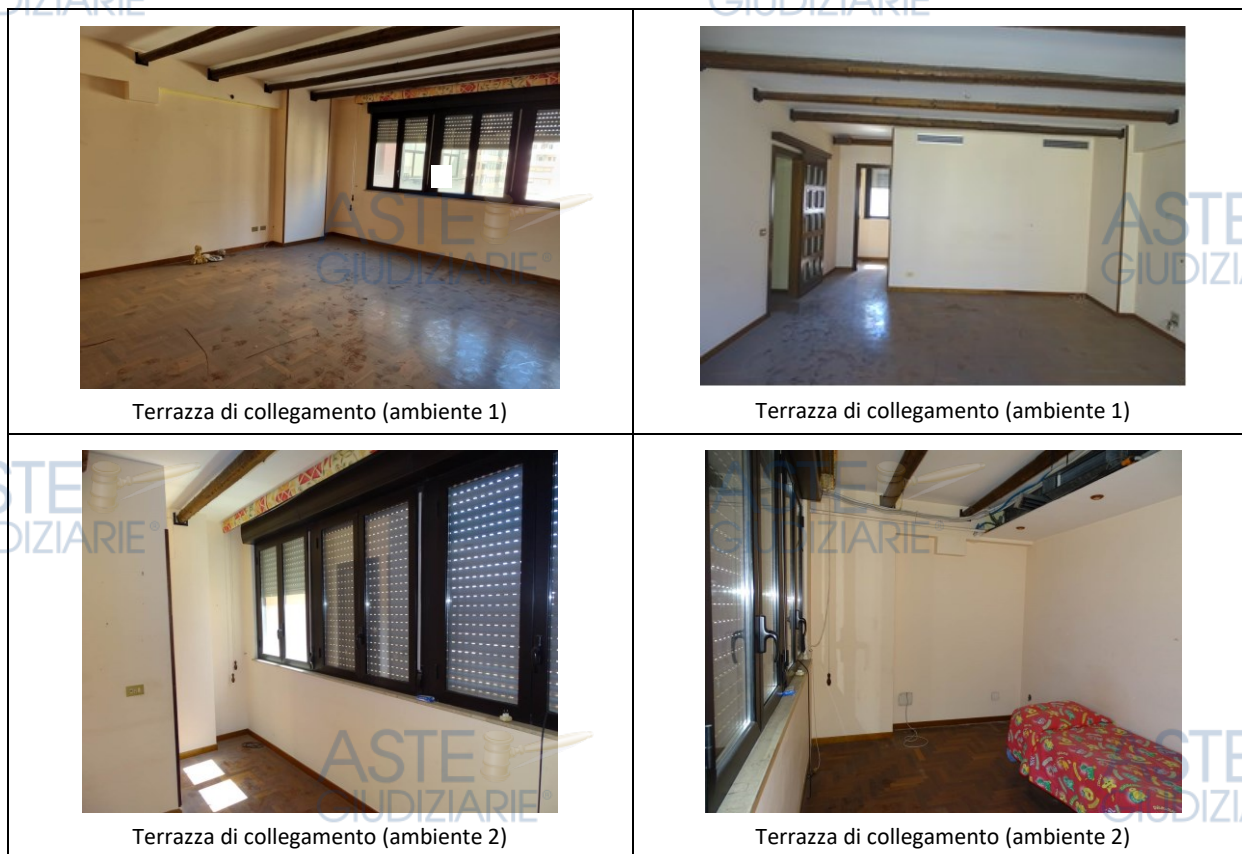
Terrazza di collegamento (ambiente 1)

Terrazza di collegamento (ambiente 2)

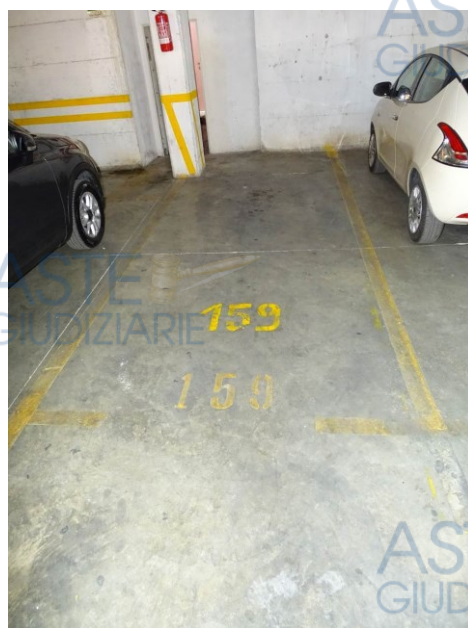
Il POSTO AUTO si trova ubicato al secondo piano cantinato del complesso residenziale (raggiungibile anche con ascensore e scala interna), all'interno dell'area adibita a parcheggio collettivo, ed è identificato col numero 159.

Posto auto n. 159
