## SEZIONE ESECUZIONI IMMOBILIARI

**OGGETTO:** Valutazione dei beni immobiliari di proprietà del Soggetto A

**R.G.E. N. 80/2020 – Buonconsiglio 4 s.r.l. c/ Soggetto A**

**LOTTO B****Indice**

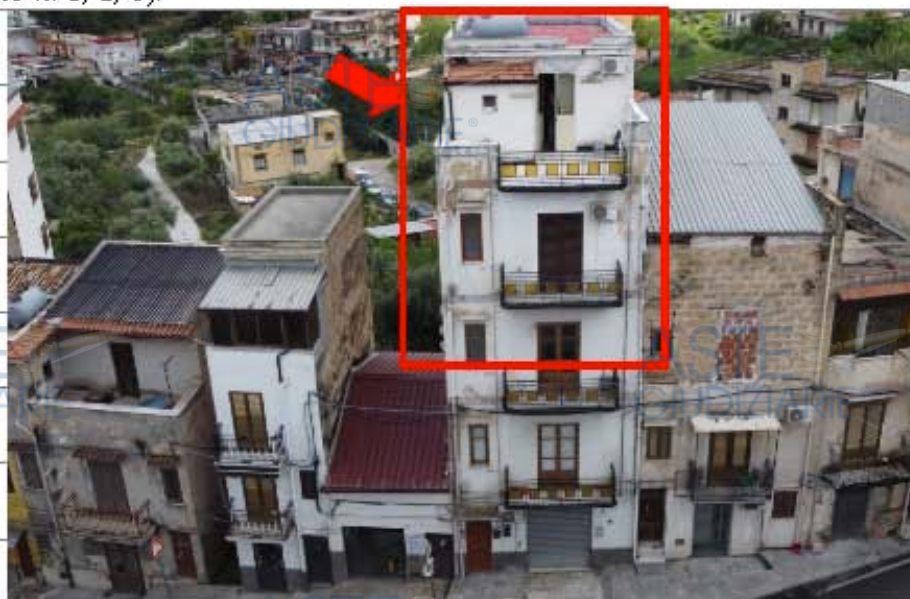
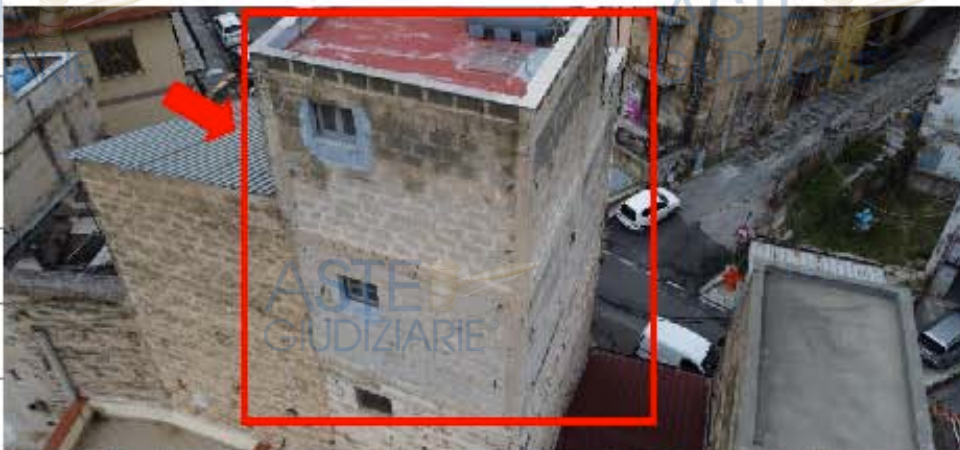
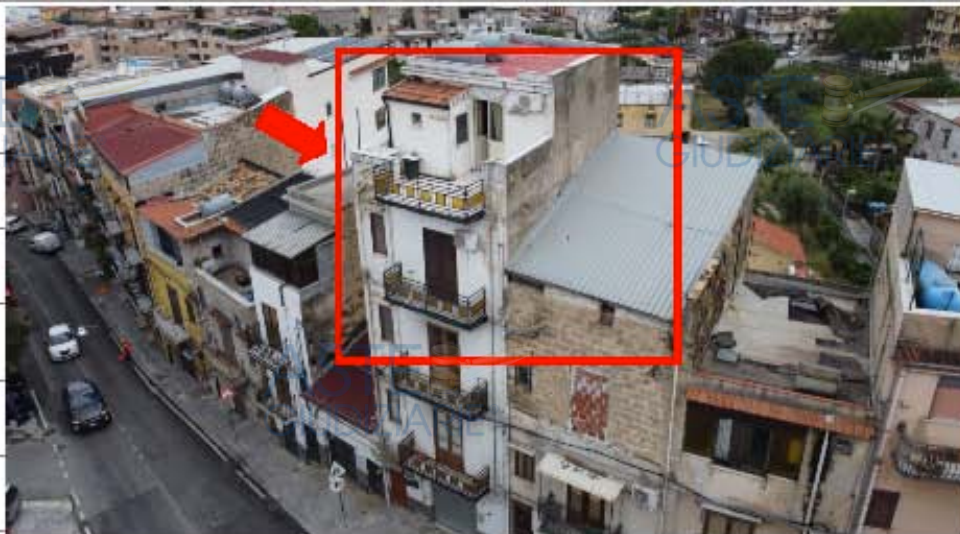
La struttura dell'edificio è in muratura di conci di tufo con solai in c.a. La copertura del fabbricato è del tipo piano non praticabile.

L'edificio si presenta in scarse condizioni di manutenzione, in quanto si riscontra la presenza di ammaloramenti dovuti ad infiltrazioni a carico del prospetto principale su Corso Giuseppe Garibaldi. Inoltre, l'intradosso dei balconi di tutti i piani della palazzina sono stati oggetto di opere urgenti di messa in sicurezza eseguiti su incarico del custode avv. Monica Catalano a seguito di segnalazione da parte dell'esecutata e del precedente esperto stimatore arch. Vincenzo Barra

Come detto in precedenza, l'unità immobiliare fa parte di una palazzina a cinque elevazioni fuori terra (cfr. allegato 1.b.1\_Documentazione fotografica - foto n. 1, 2, 3).

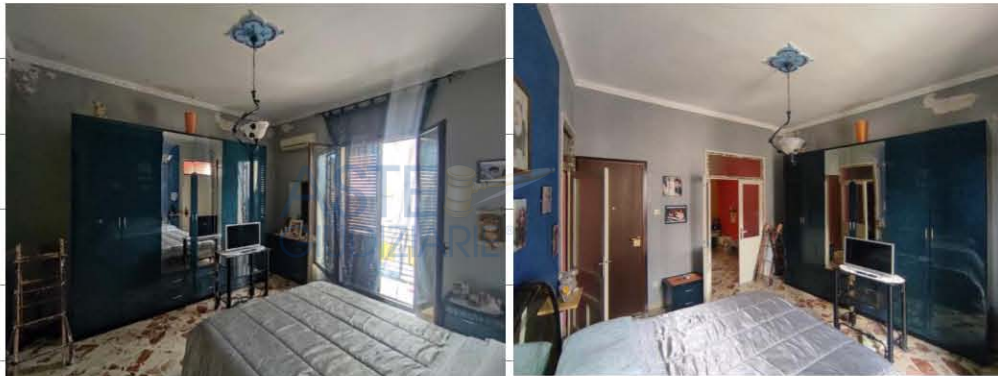
- un vano principale (vano letto), che prende luce ed aria da una porta-finestra afferente il balcone di pertinenza e prospiciente sul corso Giuseppe Garibaldi (cfr. allegato 1.b.1\_Documentazione fotografica -

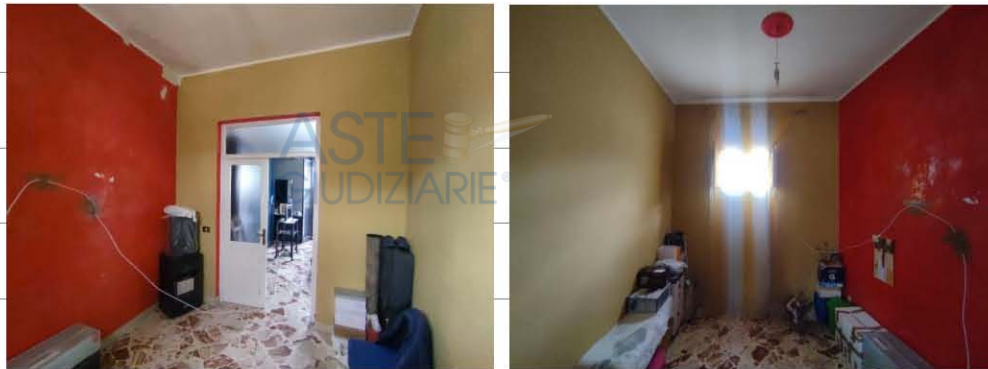
- un vano secondario (camerino) al quale si accede dal vano 1 areato ed illuminato da una finestra afferente il retro prospetto (cfr. allegato 1.b.1 Documentazione fotografica - foto nn. 7-8).

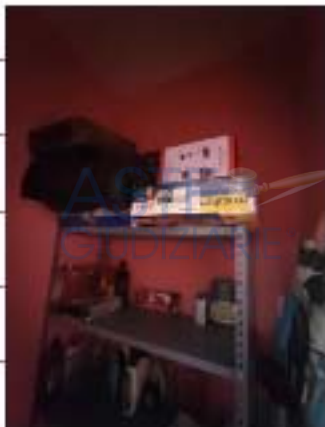
un ripostiglio (cfr. allegato 1.b.1\_Documentazione fotografica - foto n.11).

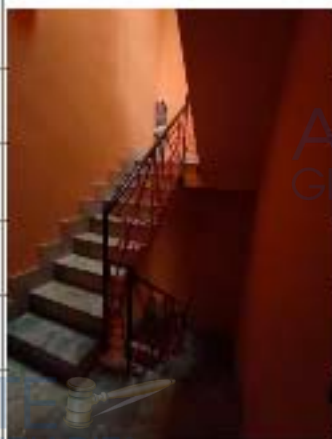
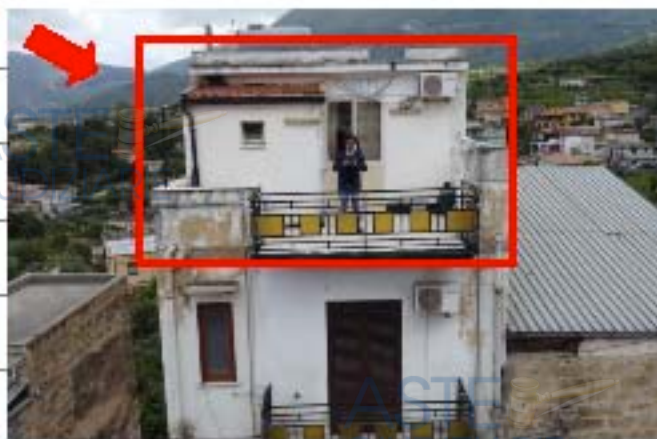
Salendo al quarto e ultimo piano, troviamo (cfr. allegato 1.b.1\_Documentazione fotografica - foto n.12-13):

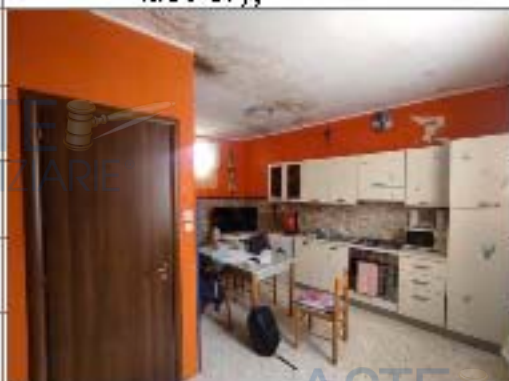
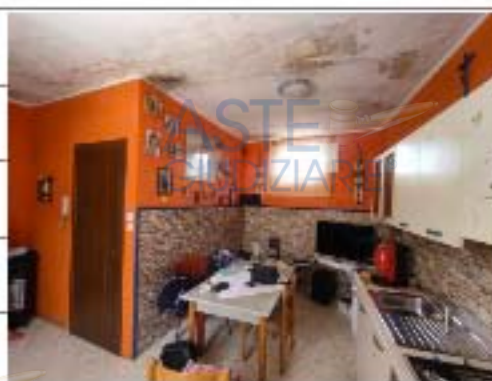
- Un vano adibito a cucina/soggiorno che prende luce ed aria da una porta-finestra afferente il terrazzo di pertinenza e prospiciente sul Corso Giuseppe Garibaldi e da una finestra afferente il retro prospetto (cfr. allegato 1.b.1\_Documentazione fotografica - foto n.16-17);

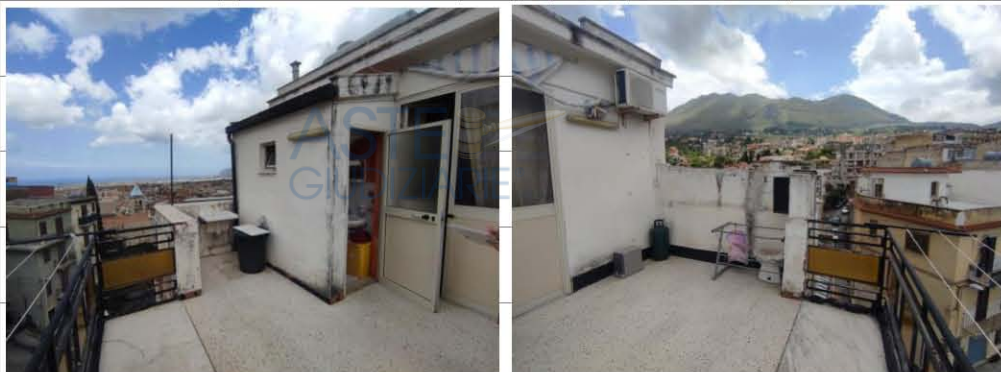
- un terrazzo di pertinenza con porzione a sbalzo (cfr. allegato

1.b.1 \_Documentazione fotografica - foto n. 18-20);

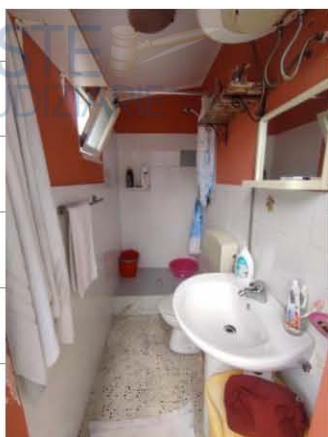
- un w.c.d. realizzato all'esterno e anch'esso composto da n. 3 pezzi sanitari (lavabo, w.c. e doccia) (cfr. allegato 1.b.1 \_Documentazione

fotografica - foto n. 19);

Il w.c.d. esterno viene conteggiato come area esterna scoperta di pertinenza dell'immobile principale in quanto esso è stato realizzato in assenza di autorizzazioni e non risulta in alcun modo regolarizzabile.

Inoltre, vanno previste le eventuali spese per il ripristino del muro di tombagno del vano cucina/soggiorno e del muro divisorio con il vano scala come originariamente rappresentati negli elaborati grafici di progetto, e le spese di demolizione del w.c.d. esterno in quanto esso è privo di qualsivoglia autorizzazione e non regolarizzabile.

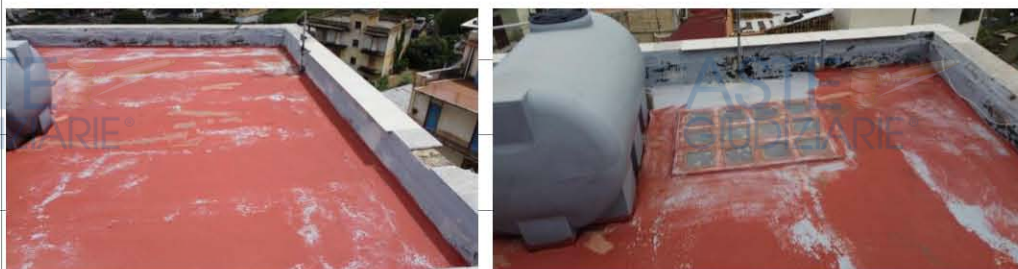
Lo stato di manutenzione è discreto, anche se è presente qualche ammaloramento a carico dell'intradosso del solaio del vano cucina/soggiorno che presenta macchie di umidità e muffa dovute ad infiltrazioni d'acqua provenienti dal lastrico di copertura ormai non a perfetta tenuta d'acqua (cfr. allegato 1.b.1 Documentazione fotografica - foto n. 22-23).
