**ESECUZIONE IMMOBILIARE 83/2022**

**RELAZIONE DI STIMA IMMOBILIARE**

**LOTTO UNICO**

La presente relazione riguarda l'unico bene indicato nell'Atto di Pignoramento, ossia l'immobile, abitazione civile, sito a Palermo, nella via Oreto n. 286, Piano Quarto, interno 10, scala B, identificato al N.C.E.U. foglio 74, p.lla 443, sub 24; i dati catastali sono correttamente indicati nell'Atto di Pignoramento e nella nota di trascrizione. Il diritto reale del debitore sul bene pignorato è pari alla quota di  $\frac{1}{2}$  indiviso in regime di separazione dei beni con (B).

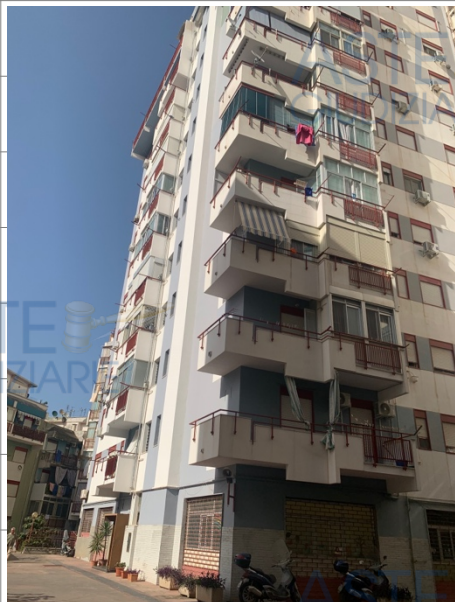
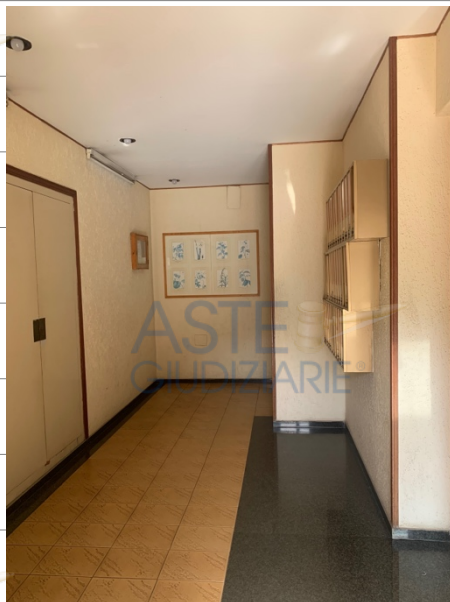
L'edificio di cui fa parte l'immobile è un fabbricato facente parte di un complesso immobiliare edificato negli anni '70/80 del Novecento, con strutture portanti in cemento armato, solai verosimilmente latero-cementizi e copertura piana; l'accesso al complesso immobiliare avviene attraverso due cancelli carrabili, rispettivamente al civico 286 e 294 della via Oretto, che introducono ad un'area aperta comune. L'edificio di interesse ricade nel primo corpo di fabbrica sulla sinistra entrando nell'area condominiale, denominato edificio 5 nel progetto visionato presso gli uffici comunali, e confina con fabbricati adiacenti (edificio 3 ed edificio 6) e con aree scoperte condominiali.

alla stazione centrale tramite bus cittadino. Complessivamente il fabbricato si trova in buone condizioni di manutenzione nei prospetti e negli spazi interni.

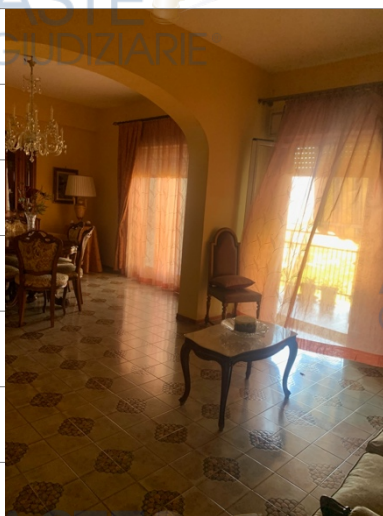
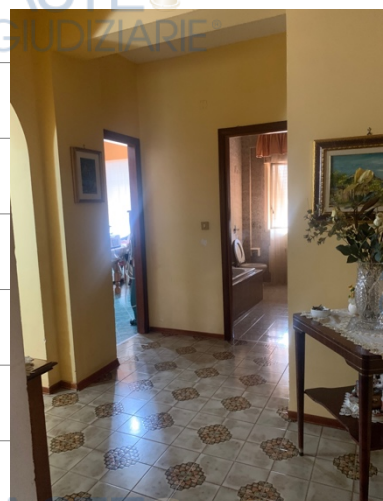
Nel complesso l'immobile si trova in condizioni d'uso buone, pur trovandosi ancora allo stato originario, quindi con impianti e finiture risalenti alla fine degli anni '70.

La pavimentazione è in ceramica, sia negli ambienti di vita, sia nei servizi igienici e nella veranda; così come il rivestimento a tutta altezza delle pareti dei bagni. Le pareti e i soffitti sono tinteggiati con semplice idropittura.

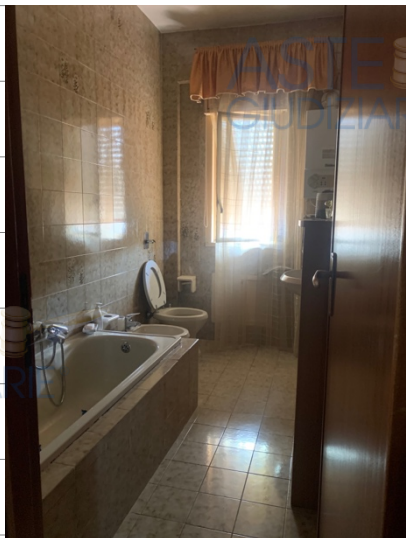
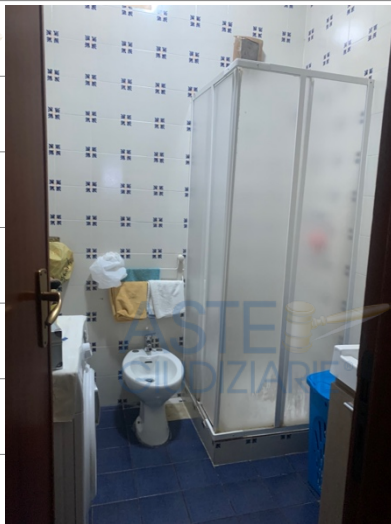
L'appartamento è fornito, come detto, di due servizi igienici, completi dei quattro sanitari, di cui uno con vasca e uno con doccia.

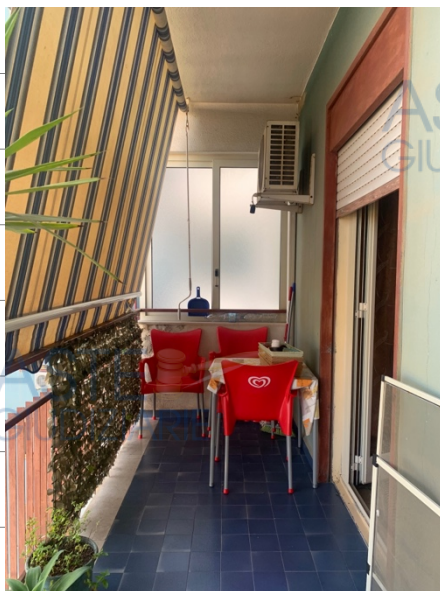
Completa la consistenza dell'appartamento il terrazzino prospettante l'area esterna condominiale.
