Esecuzione Immobiliare R.G.Es. 85 / 2023

PERIZIA PER PUBBLICITA'

LOTTO N°1

Locale commerciale adibito a Bar sito in Borgetto, Largo Villa Migliore N°2

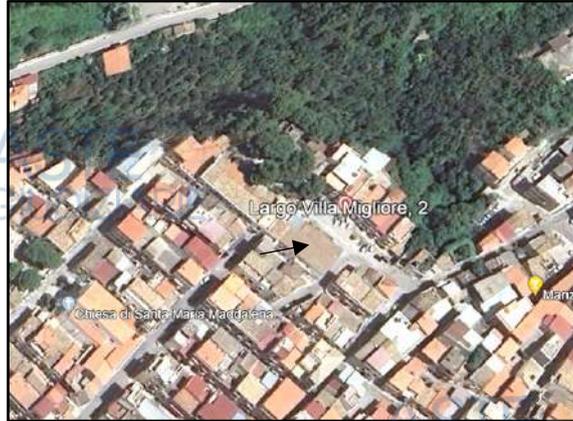
Ortofoto attuale (da Google Earth)

**Individuazione e ubicazione dell'immobile:** Ai fini dell'esatta individuazione dell'immobile oggetto del pignoramento, si è effettuato un raffronto tra una ortofoto satellitare attuale e la mappa catastale con l'ausilio del portale **Stimatrix forMaps (All. A.3)**, riscontrando la corrispondenza tra quanto pignorato e la situazione reale dei luoghi.

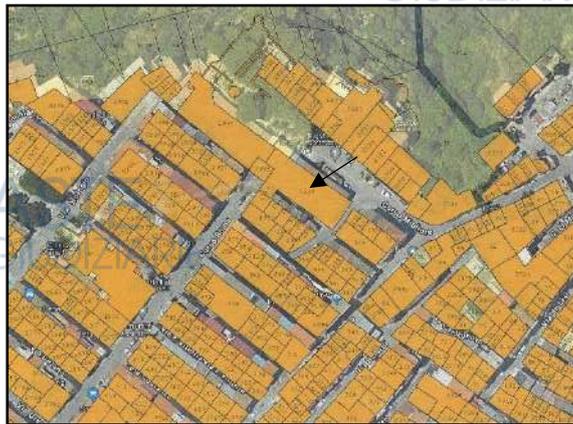
Sovrapposizione ortofoto attuale e  
mappa catastale tratta da Stimatrix forMaps

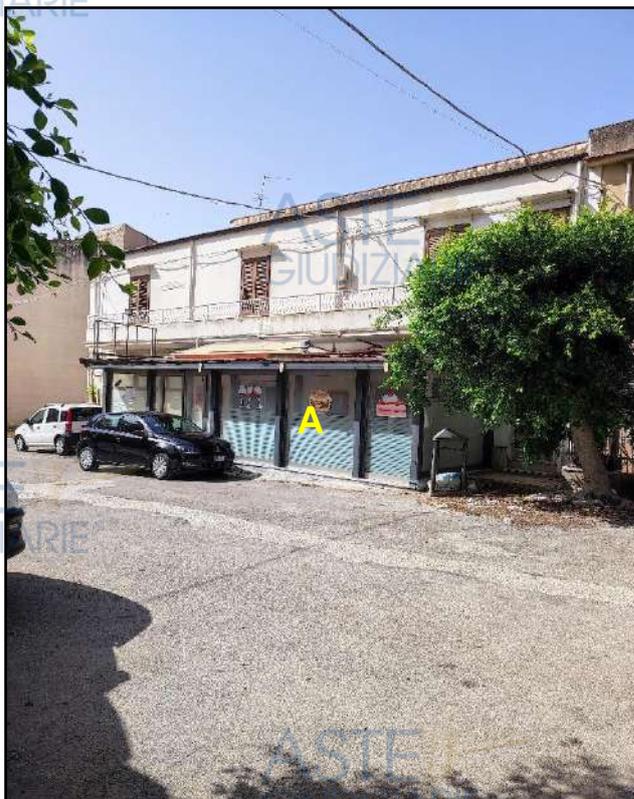
Foto N°1 - (A) Dehor annesso all'unità immobiliare di Largo Villa Migliore N°2

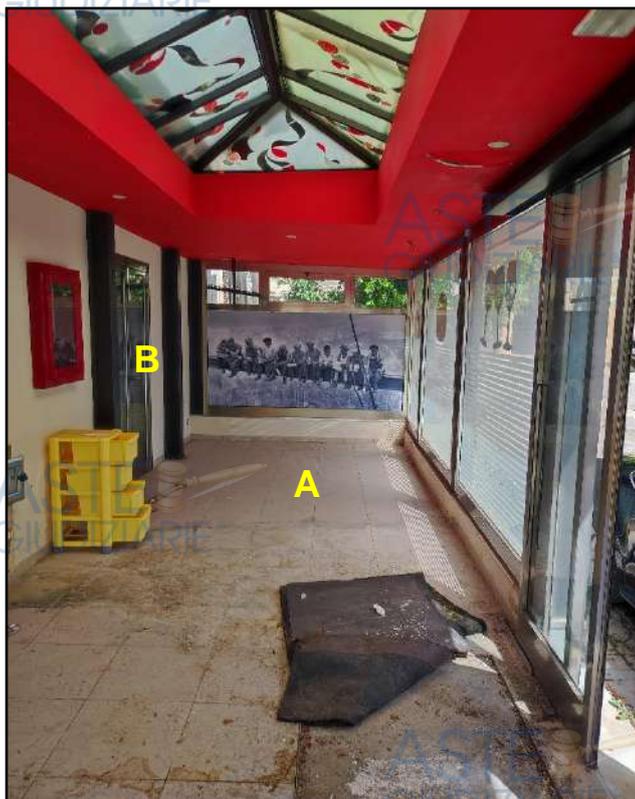
Foto N°2 - (A) Interno del Dehor ; (B) Accesso al Bar

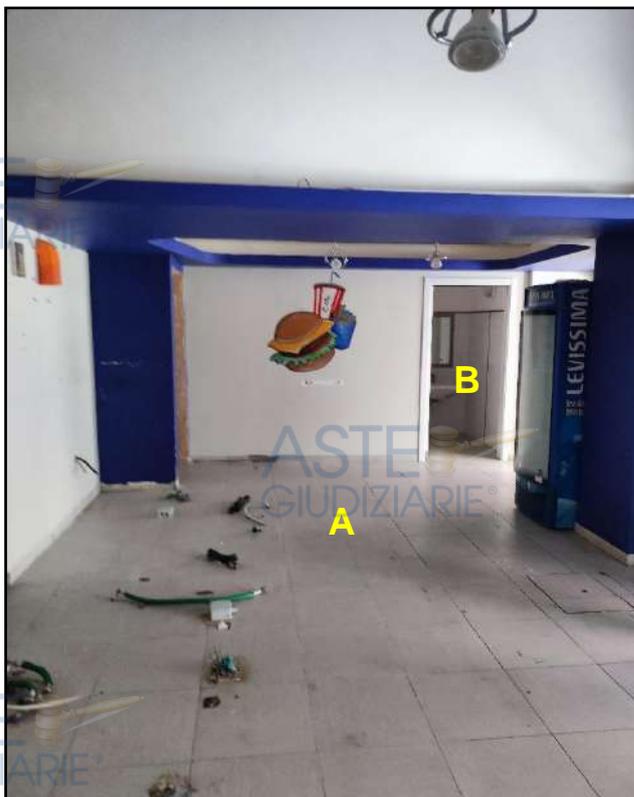
Foto N°3 - (A) Interno Bar ; pavimento in piastrelle di grès porcellanato (45 x 45)  
(B) Accesso ai servizi igienici

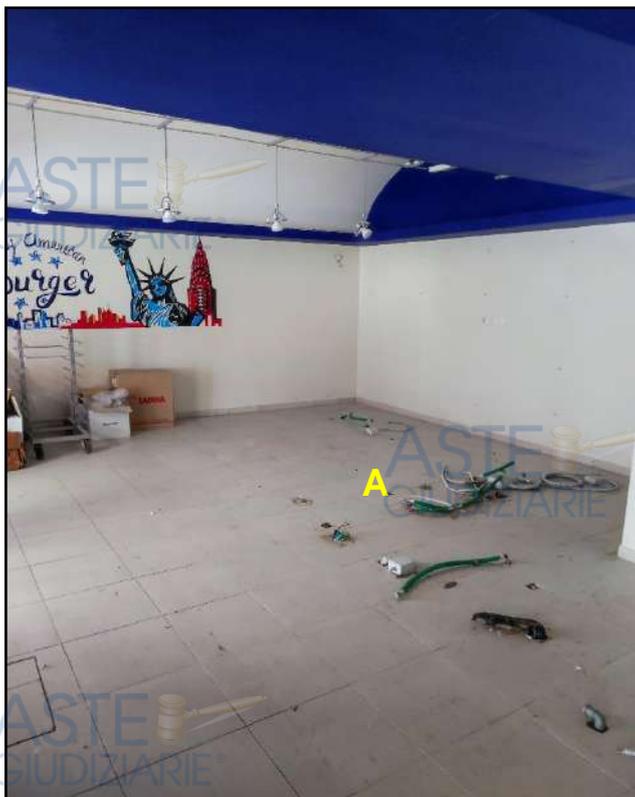
Foto N°4 - Interno Bar : (A) part. cavi elettrici privi di isolamento

Allo stato attuale, l'unità immobiliare necessita di piccole opere di manutenzione ordinaria e del rifacimento dell'impianto elettrico, posto che a causa dello stato di abbandono e di effrazioni, sono stati asportati interruttori porta-frutti, scatole di derivazione, placche, lasciando cavi scoperti, privi di adeguata protezione. I costi, comprensivi di onorario di Professionista Abilitato e di Impresa abilitata ai sensi della Legge 37/08, ammontano ad € **8.000,00**. L'immobile non è dotato dell'Attestato di Prestazione Energetica (A.P.E.) i cui costi per la redazione ammontano ad € **150,00**. E' necessaria inoltre la redazione di un DocFa per l'aggiornamento della planimetria catastale, al costo di € **500,00**.

Per il rifacimento dell'impianto elettrico, i costi, le relative competenze di Professionista Abilitato e di Impresa abilitata ai sensi della Legge 37/08, possono quantificarsi in € 8.000,00. Occorrerà inoltre redigere un. A.P.E (€ 150,00) ed aggiornare la planimetria catastale mediante presentazione di DocFa all'Ag. delle Entrate (€ 500,00). I costi come sopra determinati per la regolarizzazione edilizio-urbanistica, che ammontano complessivamente ad € 8.650,00 saranno detratti dal valore di stima.

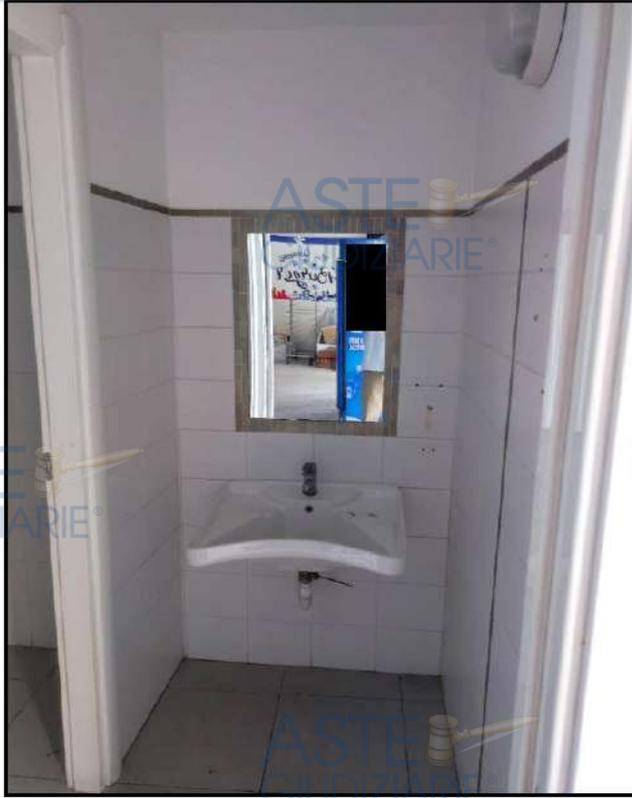
Foto N°5 - Anti W.C.: part. lavabo per disabili  
rivestimento parietale in piastrelle di grès porcellanato (cm.25 x 20) per h= m.1,85

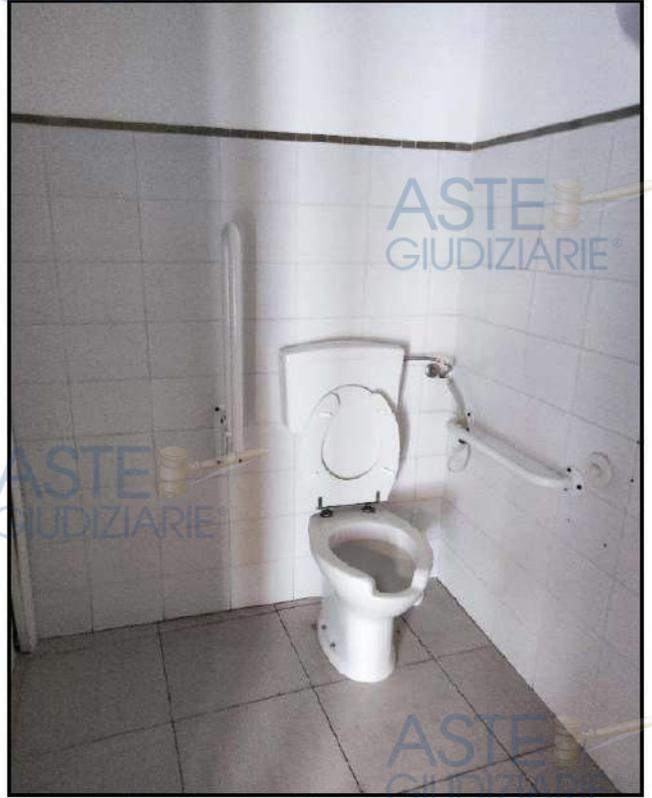
Foto N°6 - W.C.H.: part. vaso per disabili  
rivestimento parietale in piastrelle di grès porcellanato (cm.25 x 20) per h= m.1,85

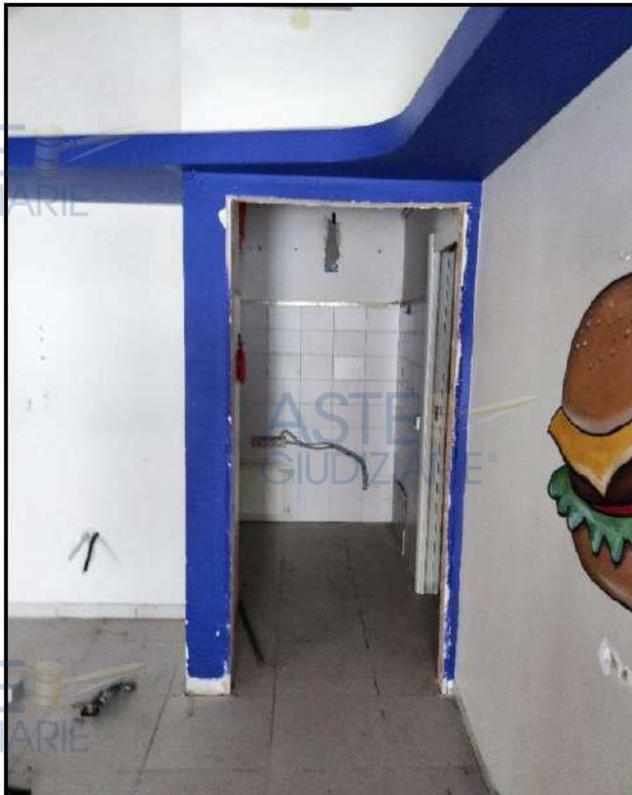
Foto N°7 - Accesso al Ripostiglio  
rivestimento parietale in piastrelle di grès porcellanato (cm.25 x 20) per h= m.1,85

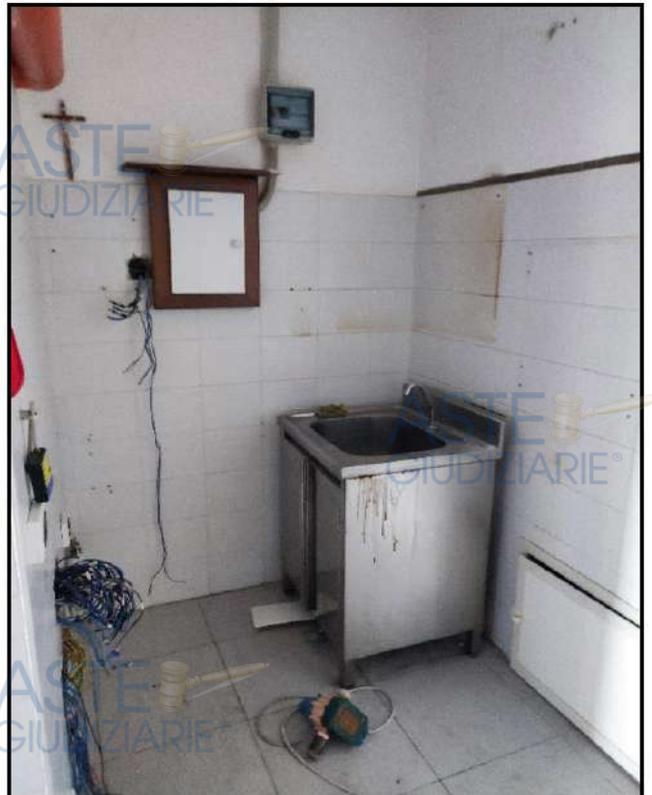
Foto N°8 - Interno Ripostiglio  
rivestimento in piastrelle di grès porcellanato (cm.25 x 20) per h= m.1,85 ;

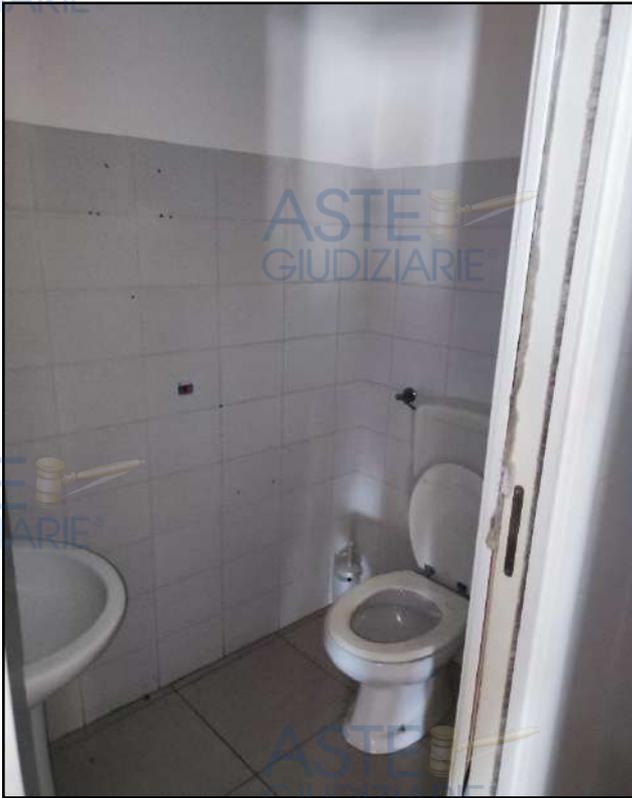
Foto N°9 - W.C.2

rivestimento parietale in piastrelle di grès porcellanato (cm.25 x 20) per h= m.1,85

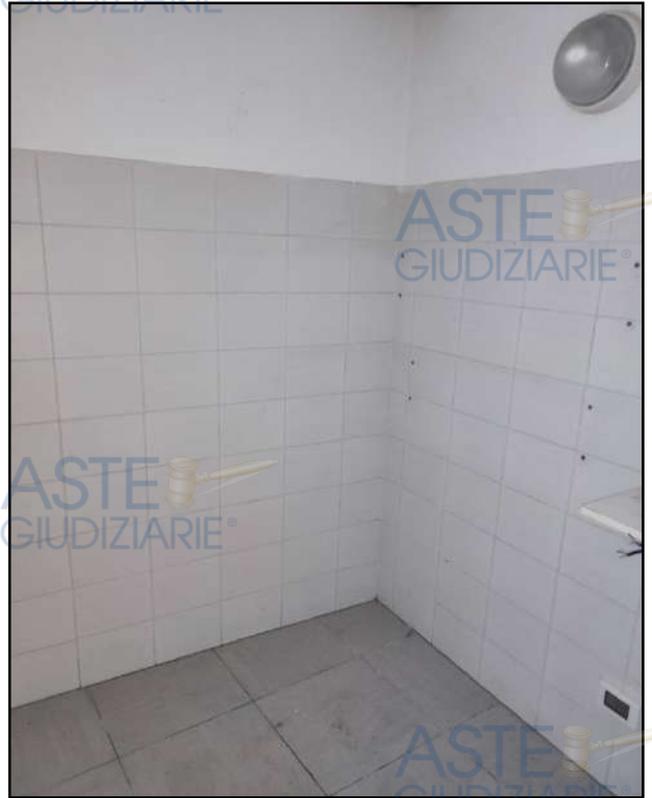
Foto N°10 - Spogliatoio per il personale

rivestimento parietale in piastrelle di grès porcellanato (cm.25 x 20) per h= m.1,85

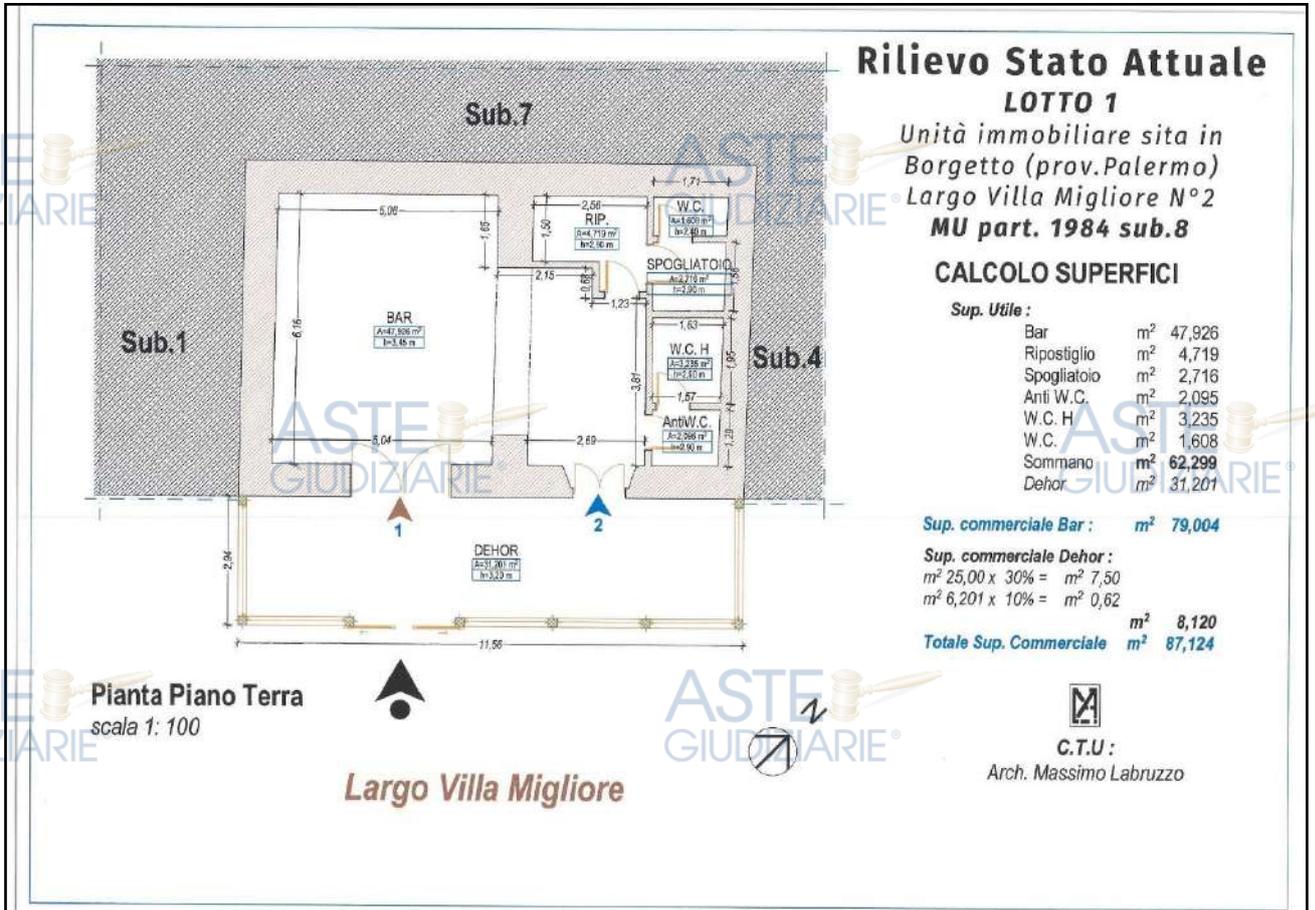
Rilievo dello Stato Attuale con calcolo delle Superfici utili e della Superficie commerciale dell'unità immobiliare

**Superficie utile:** Bar m<sup>2</sup> 62,299 ; Dehor m<sup>2</sup> 31,201, come da Rilievo dello Stato Attuale ;

**Superficie commerciale:** Bar ammonta a m<sup>2</sup> 79,004 , così come risulta in dettaglio dal Rilievo dello Stato Attuale. Sulla base dei criteri tratti dal DPR 138/1998, la Superficie commerciale omogeneizzata del Dehor ammonta a m<sup>2</sup> 8,120 .

**Altezza utile interna:** Bar m. 3,45 ; WC H, Spogliatoio e Ripostiglio m. 2,90; WC m. 2,40

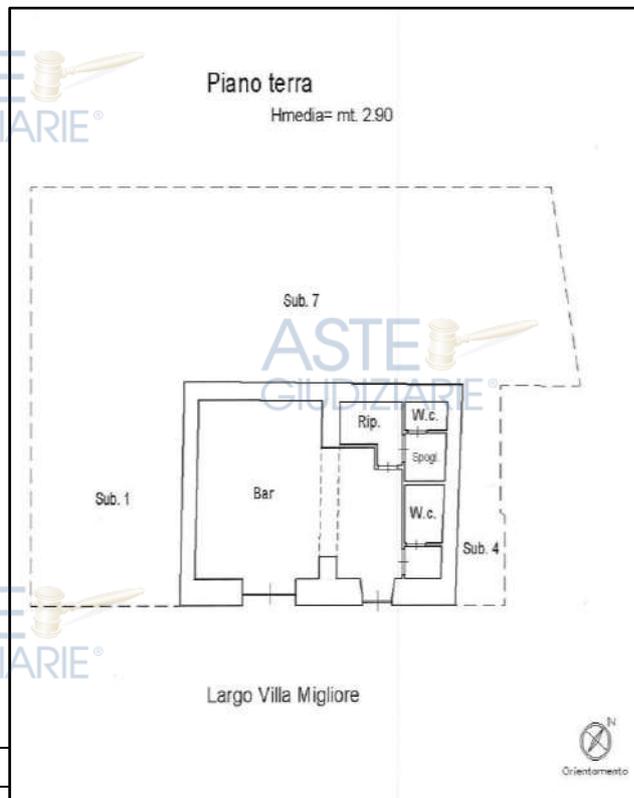
**Planimetria catastale:** dal confronto tra la Planimetria catastale aggiornata al 22/04/2011(All.A.2) ed il Rilievo dello Stato Attuale (All.A.4) è emerso soltanto il mancato aggiornamento della mappa catastale con la rappresentazione del Dehor. Tale difformità potrà essere regolarizzata da un Tecnico Abilitato, mediante la presentazione del DocFa all'Agenzia delle Entrate, i cui costi, per onorario e spese, ammontano complessivamente, ad € 500,00, da detrarre dal valore di stima.

Planimetria catastale aggiornata al 22/04/2011

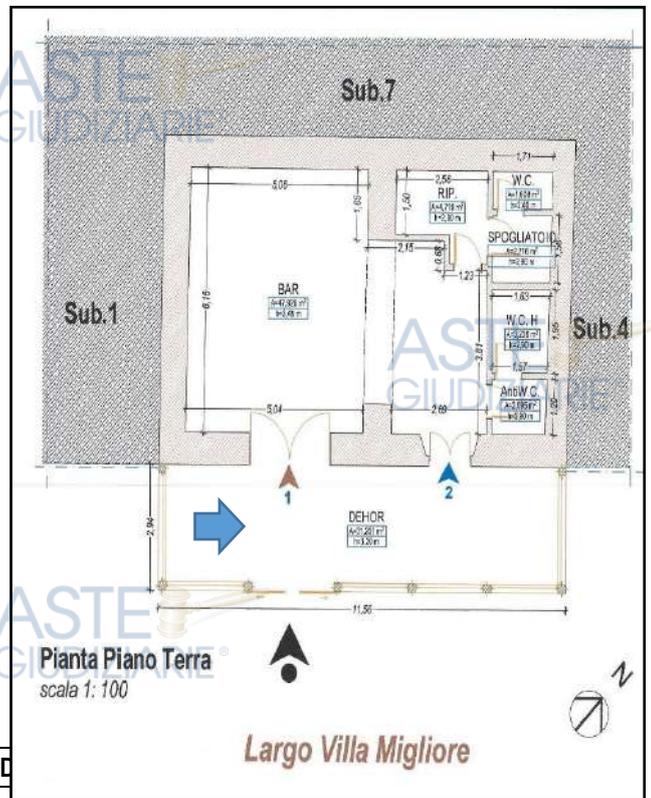
Rilievo dello Stato Attuale con indicazione grafica delle difformità

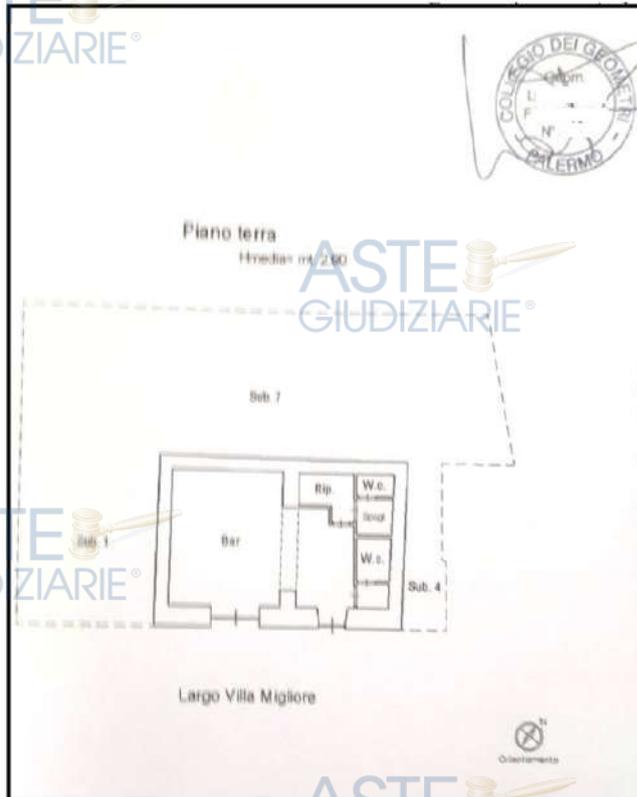
La costruzione è stata realizzata in conformità al Progetto ed alle prescrizioni richiamate con l'**Autorizzazione Edilizia N°10 del 24/02/2011**. Il **Progetto di ampliamento dell'unità immobiliare**, presentato all'Ufficio del Genio Civile di Palermo in data 26/01/2011, prot.3083 è dotato di **Autorizzazione di cui al prot. 65416 del 30/05/2011**, rilasciata dallo stesso Ufficio, ai sensi dell'**Art.18 della Legge 02/02/1974, N.64**. Per il Dehor, il Comune di Borgetto rilasciava in data **07/04/2011**, la **Concessione N°174 per l'occupazione permanente di area pubblica**. In seguito alla Dichiarazione congiunta dei lavori eseguiti ai sensi dell'Art.25, comma 1, lettera b) del D.P.R. 380/2001, il Comune di Borgetto, rilasciava in data **15/09/2011**, il **Certificato di Agibilità**, prot.n.14895. (All. A.5)

Estratto grafico del Progetto autorizzato

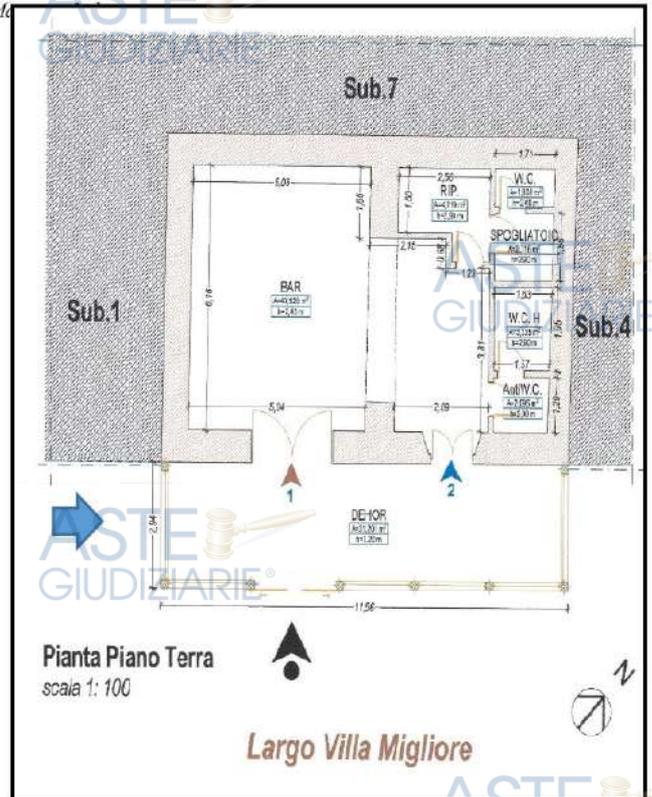
Rilievo dello Stato Attuale con indicazione grafica delle difformità
