# TRIBUNALE DI PALERMO

**Esecuzione Immobiliare R.G.Es. 85 / 2023**

**PERIZIA DI STIMA IMMOBILIARE**

**Appartamento sito in Borgetto, Largo Villa Migliore N°19, Piano I, MU part.Ila 1997, sub. 3**

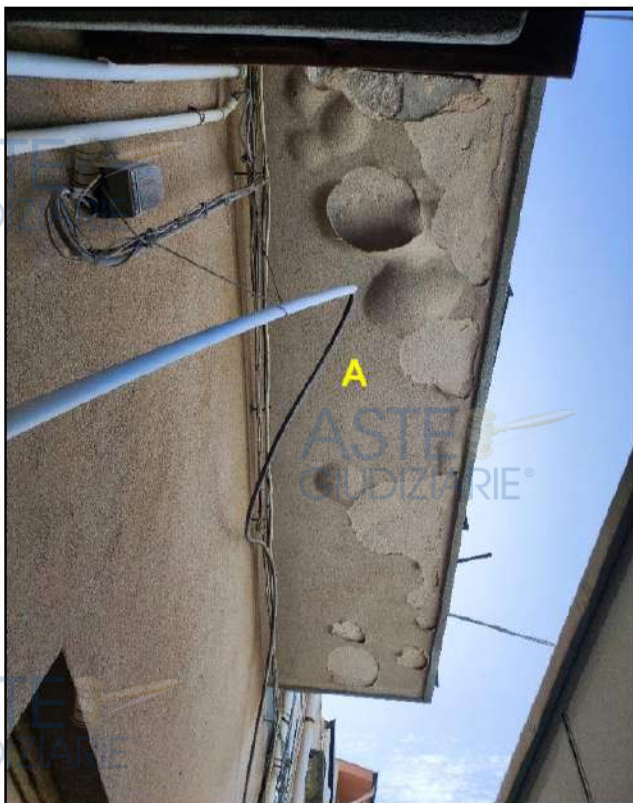
Foto N°3 - (A) Part. intradosso del balcone del Laboratorio (sub.12) con rigonfiamento e distacco di intonaci ammalorati

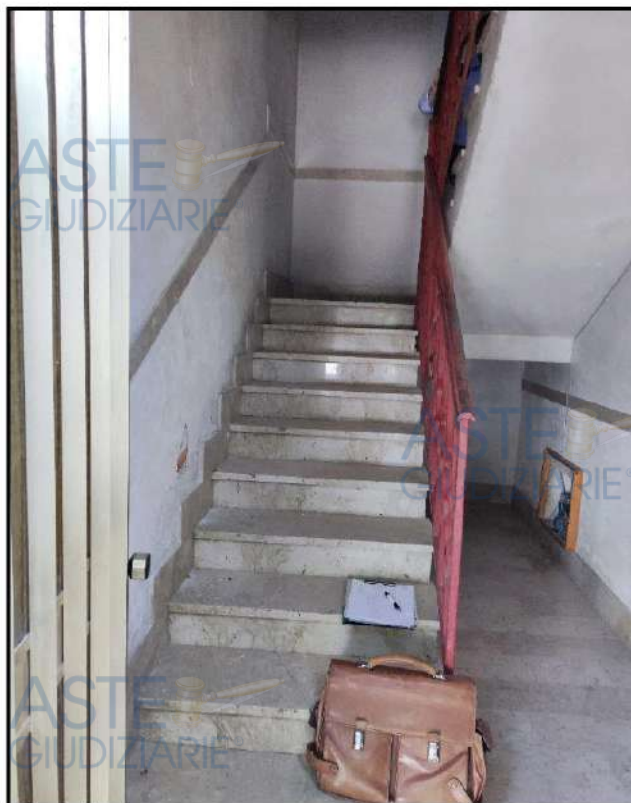
Foto N°4 - Part.interno androne : rampe con gradini in marmo , protette da ringhiera metallica

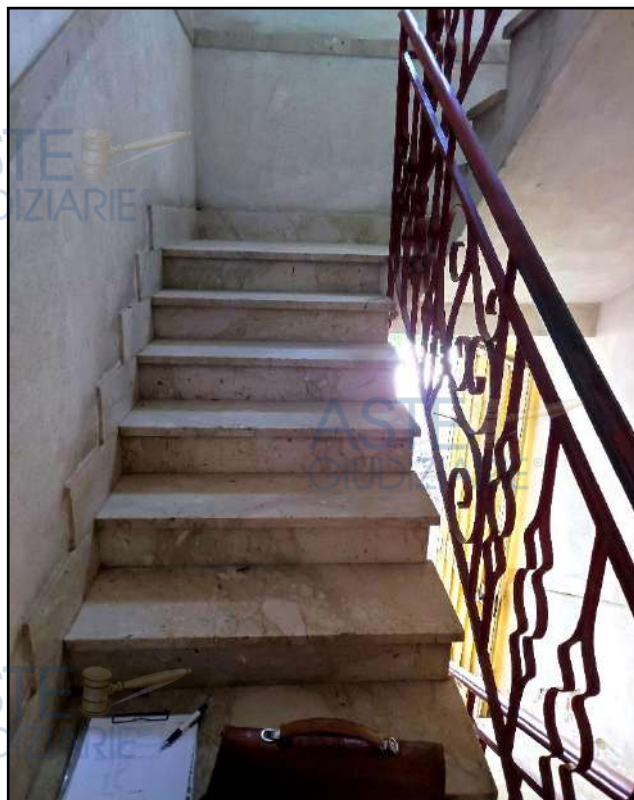
Foto N°7 - Rampa di accesso con gradini in marmo

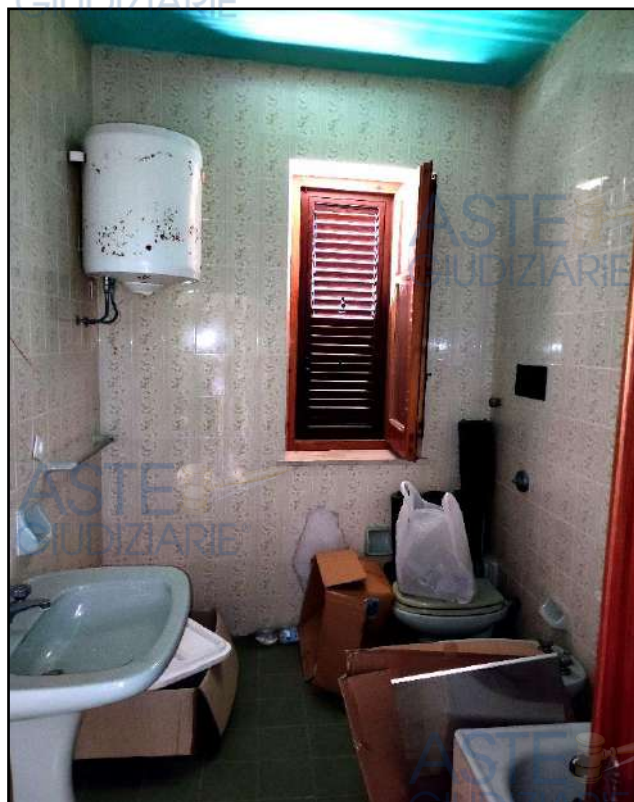
**Condizioni di manutenzione dell'immobile e degli impianti :** le condizioni di manutenzione dell'immobile sono complessivamente mediocri. I pavimenti, sono stati realizzati con marmette di Perlato Siciliano (formato cm.25 x 50) ad eccezione del servizio igienico, pavimentato con piastrelle ceramiche (formato cm. 20 x 20) e rivestito fino ad un'altezza di m.3,02 con piastrelle ceramiche (formato cm. 15 x 23). Le pareti ed i soffitti sono stati rifiniti con idropittura lavabile.

Foto N°14 - W.C. Bagno : pavimento in piastrelle ceramiche (cm.20 x20)  
rivestimento in piastrelle ceramiche (cm.15 x 23) per h= m.3,02 ;

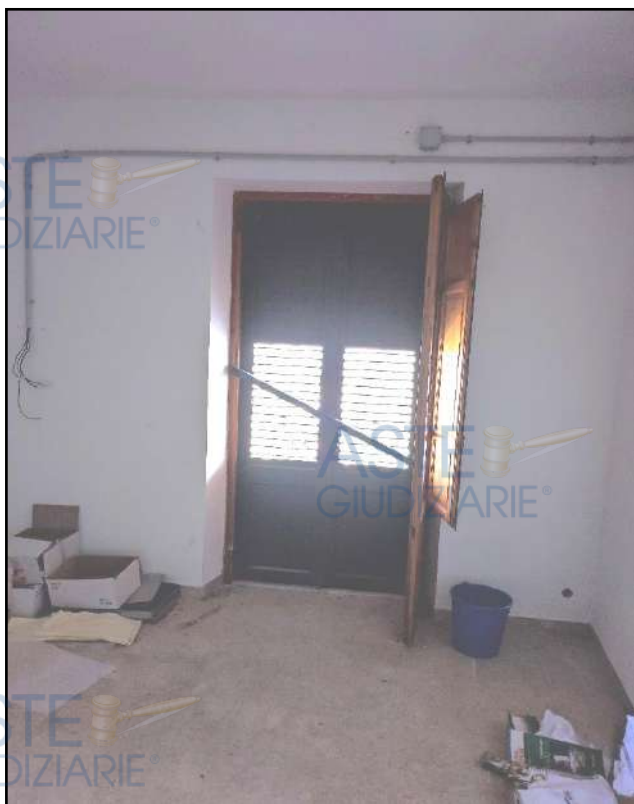
Foto N°15 - Cucina - Soggiorno : part. porta infisso in alluminio anodizzato  
per accesso al balcone prospiciente la vista panoramica

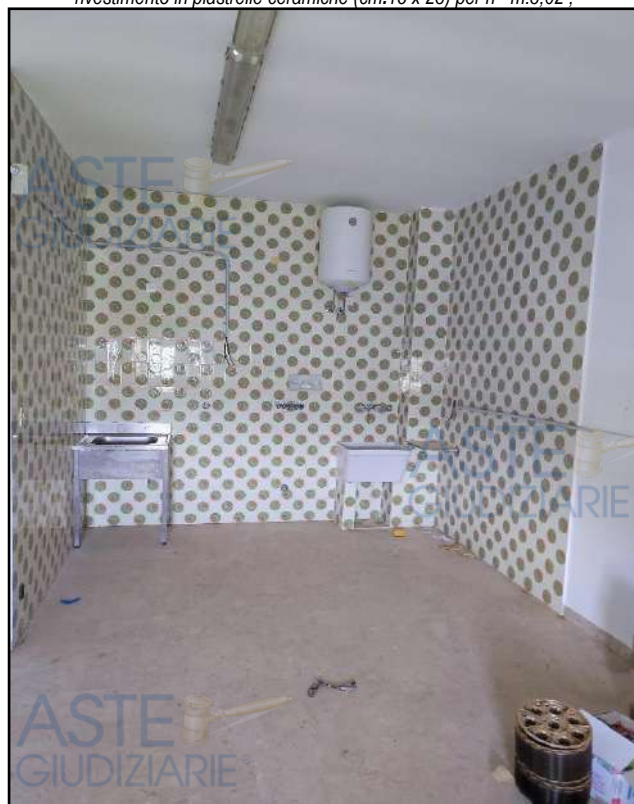
Foto N°16 - Cucina - Soggiorno : pavimento in marmette di Perlato ( cm.25 x 50)  
rivestimento parietale con piastrelle ceramiche (cm.20 x 20) per h = m.3,02
